**Fastighetsuppgifter**

Bålsta 6:21

Granebergsvägen 4

| Besiktningsdatum | 2025-09-12 |

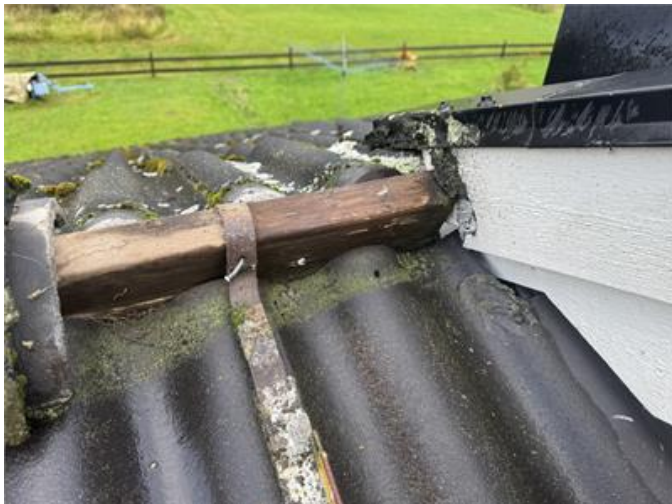
| Besiktningsresultat | | | | | |
|---|---|---|---|---|---|
| Tak | | X | | | -Några vindskiveplåtar täcker yttersta pannrad något svag.<br>-Mossa finns på delar av taket.<br>-Nockregel är lokalt uppfuktad och bör kompletteras med tätning eller liknande. Se bild.<br>-Taket kan kompletteras med nocktätning under nockpannor och glidskydd för stege som en förbättring.<br>-Taket besiktades från takstege och från mark. |

Nockregel lokalt fuktpåverkad.

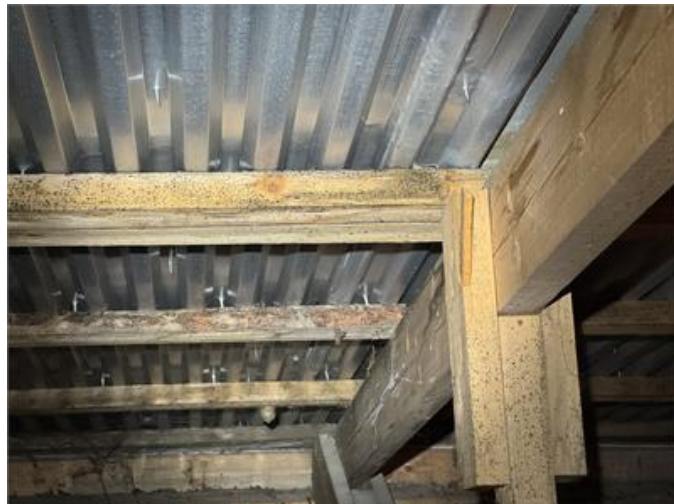
| Besiktningsresultat | | | | | |
|---|---|---|---|---|---|
| Vind | | X | | | Mikrobiell påväxt och enstaka fuktrelaterade missfärgningar förekommer på takstolar vilket bör regelbundet kontrolleras för ev förändringar, se kommentar/riskanalys. |

Mikrobiell påväxt förekommer på yttertakets insida. Det kan ej bedömas om detta är ett pågående problem eller av äldre ursprung. Yttertakets insida bör därför kontrolleras regelbundet, se även info på protokollets näst sista sida, pos. 3.

Bild visar mikrobiell påväxt på takstolar.
