# Besiktningssprotokoll

Anticimex Försäkringsbesiktning i samarbete med Fastighetsbyrån

Fastighetsbeteckning: Töre 3:110	
Fastighetsadress: Ekvägen 4	
Postnummer: 95243	Ort: Töre

Besiktningdatum: 2025-09-12	Protokollnummer: 69255473
Temperatur: 14 °C	Väderlek: Halvklart
Tekniker: Mia Heikkilä	
E-post: Mia.Heikkilae@anticimex.se	
Kontor: Piteå	
Närvarande: Husägare

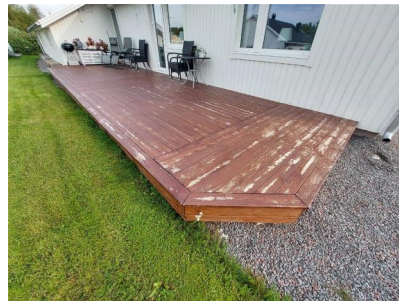
Altan är i behov av underhåll.

Jag rekommenderar att man utför målning/underhåll av altan.

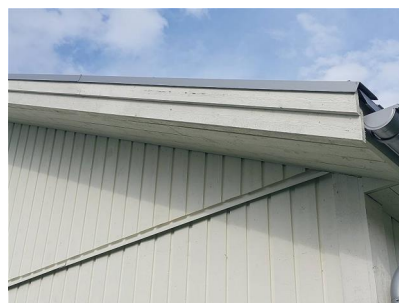
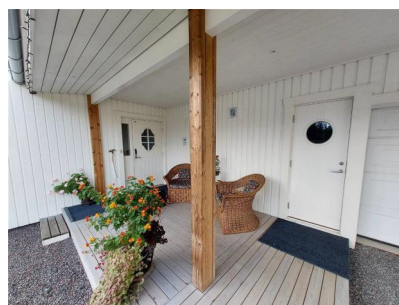
Lokala brister finns med träkonstruktioner;

- Vindskivor och knutbräda mot garaget har mindre mängd färgsläpp eller matt i färgen.

- Pelare till entrébro har mindre mikrobiell påväxt.

Rekommenderar underhåll av delar var färg är matt alt var mikrobiell påväxt uppstått för att förlänga livslängden på trä.

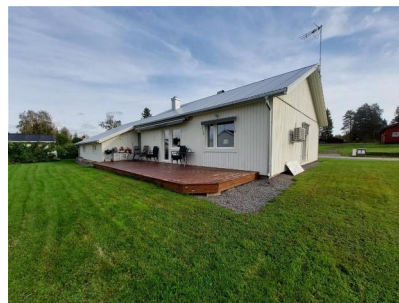
Stuprör avslutas nära husliv och några stuprörsutkast ligger för nära marken monterade.

Rekommenderar att man är noga med att leda bort vatten en bit från husgrunden för att minska fuktbelastningen t ex mar markrör/flowout. etc.

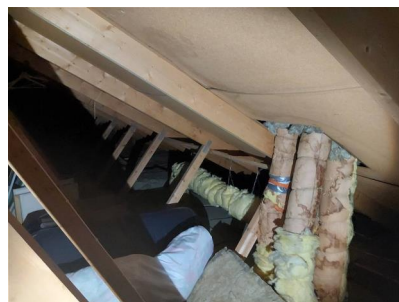
- Underlagstaket har lokala fuktfläckar. Torrt vid kontroll.  
Bedöms inte finnas några bakomliggande skador och uppstått före takbyte.  
Årlig egenkontroll rekommenderas.

Vid kontroll av vinden uppmättes fuktvärden under kritisk fuktnivå för mikrobiell tillväxt och en normal lukt upplevdes.

Fuktkvoten i underlagstak/takbjälkar uppmättes vid besiktningstillfället till 9 %.

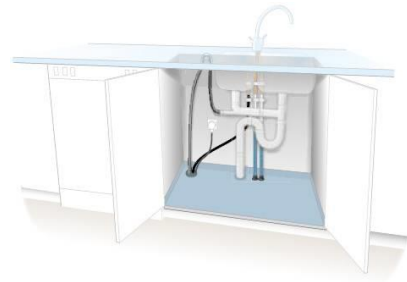
- ✎ Fuktskydd saknas i diskbänksskåpet och under kyl/frys.

Utan fuktskydd är det svårt att upptäcka läckage från rörledningar.

För att upptäcka eventuella läckage, installera ett fuktskydd i diskbänksskåpet och under kyl/frys.

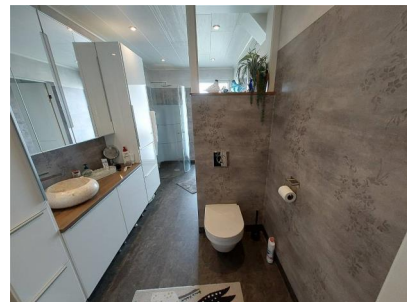
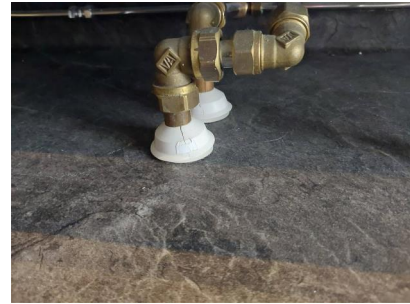
Invändigt är badrum renoverat 2016 och är i fint bevarat skick. Rör genomföringar finns kvar i golvet, sedan tidigare, vilket jag rekommenderar att man håller uppsikt då det enligt branschregler inte ska förekomma via golv i nyare badrum.

- ⚠ Rörgenomföringar finns i golvet under komod. (ej följt branschregler fullt ut vid renovering).

Rörgenomföringar i golvet medför en ökad risk för att vatten tränger ner i omkringliggande konstruktioner och orsakar fuktskador.

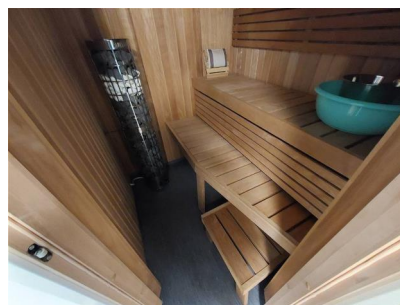
Äldre golvbrunn. Ej bytt vid renovering.
