# Besiktningsprotokoll

Anticimex Försäkringsbesiktning i samarbete med Fastighetsbyrån

| Fastighetsadress:<br>Vikmarkvägen 17 | |

| Besiktningsdatum:<br>2025-09-09 | Protokollnummer:<br>69240477 |

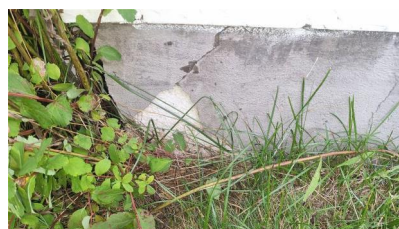
- Sprickor förekommer i sockel.

Detta kan leda till fukt- och frysskador i konstruktionen.

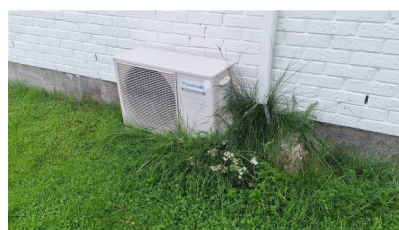
- Kondensvatten från luftvärmepumpens utedel leds inte bort från husgrunden och är inte fastmonterad med tex väggkonsol.

Detta medför ökad risk för att vatten tränger in i anslutande konstruktioner, vilket i sin tur kan leda till fuktrelaterade skador. Observera att besiktning av byggnadens värmesystem eller värmepumpen inte har ingått i uppdraget.

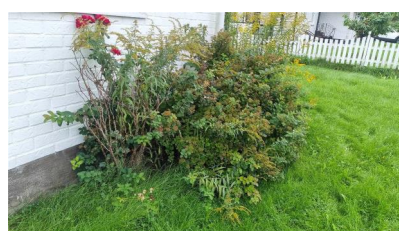
- Växter finns i anslutning till byggnaden.

När det finns rabatter och växter nära byggnaden finns risk att fukt stannar kvar i väggarna. Detta kan i sin tur orsaka invändiga fuktskador. Växternas rötter kan också skada grundmuren och sätta dräneringsledningen ur funktion.

Området närmast huset rekommenderas att vara fritt från växtlighet.

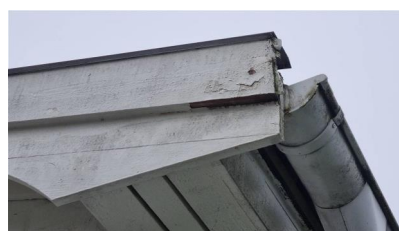
Sprickor förekommer i tegelfasaden och ett mindre underhållsbehov finns på vindskidsbrädor.

Detta kan leda till mer omfattande sprickor med fukt- och frysskador i konstruktionen.

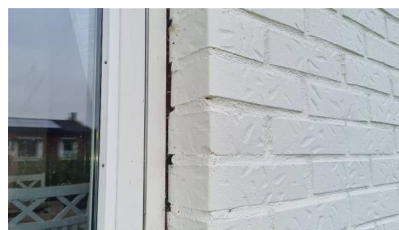
Otättheter finns mellan fönsterkarmar och tegelfasad.

Otättheter innebär en risk att vatten rinner in i väggen vilket i sin tur kan leda till fuktskador i väggkonstruktionen.

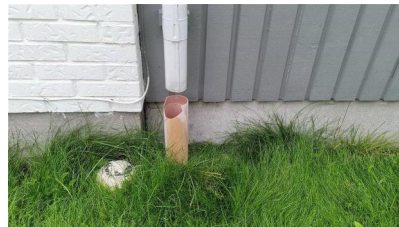
Lövsilar finns inte och påskjutningsrör saknas lokalt.

När det saknas lövsilar så finns det risk att det blir stopp i dagvattenledningen.

För att hindra stopp i dagvattenledningar rekommenderas komplettering av lövsilar.

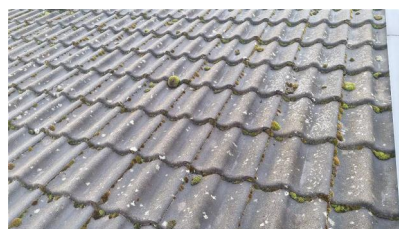
Mosspåväxt finns på takpannor. Tak är besiktat från mark och via garagetaket.

Mossa som växer på taket kan leda till att taktäckningen har ett minskat motstånd mot vatteninträngning. Detta i sin tur kan leda till fuktskador på träläkt och takkonstruktionen vilket kan resultera i mikrobiella skador (angrepp av mikroorganismer).

För att öka livslängden på taket rekommenderas att mossan tas bort från takpannorna.

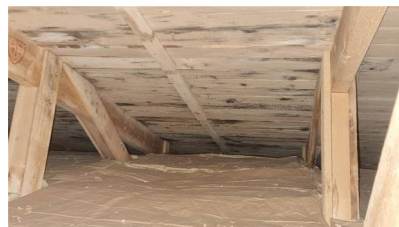
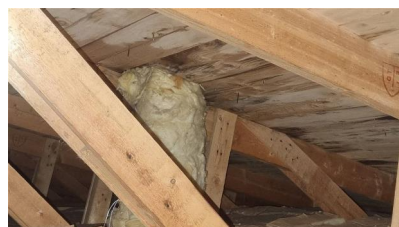
Vid kontroll av konstruktionen på vinden som gjordes från luckan då landgångar saknas uppmättes fuktvärden under kritisk fuktnivå för mikrobiell tillväxt. Mikrobiell påväxt noterades på underlagstaket från luckan, dock bedöms detta kommit till innan byte av värmesystem med frånluftsventilation (dock bör man komplettera med tilluftsdon i huset). Några fuktmarkeringar noterades på underlagstaket. Årlig kontroll av utrymmet rekommenderas.

Risk för mikrobiell tillväxt föreligger om den relativa fuktigheten (RF) i den omgivande luften är över 75 % vilket i furuvirke motsvarar en fuktkvot (FK) på 17 %. Fuktkvoten i underlagstak/takbjälkar uppmättes till ca 9 %.

Vindsutrymmet kunde inte besiktas eftersom landgångar saknas.

Jag rekommenderar en kompletterande besiktning om landgång monterats.

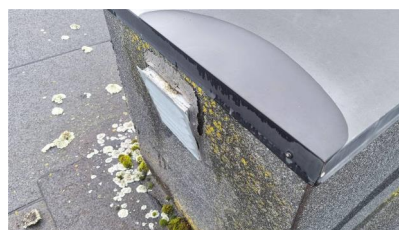
- Takpappen är äldre och ventilationsgaller vid takhuv är otäta och bör tätas.

Tätskiktet på ett platt/låglutande tak har enligt vår bedömning en begränsad livslängd. Eftersom takpappen är äldre har det ett minskat motstånd mot vattengenomträngning. Detta i sin tur kan leda till att takkonstruktionen drabbas av fuktskador.

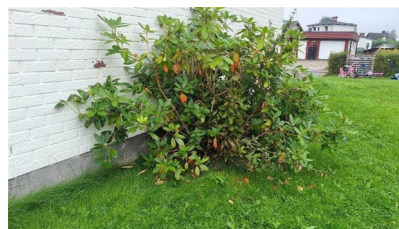
- Växt finns i anslutning till byggnaden.

När det finns rabatter och växter nära byggnaden finns risk att fukt stannar kvar i väggarna. Detta kan i sin tur orsaka invändiga fuktskador. Växternas rötter kan också skada grundmuren och sätta dräneringsledningen ur funktion.

Området närmast huset/garaget rekommenderas att vara fritt från växtlighet.

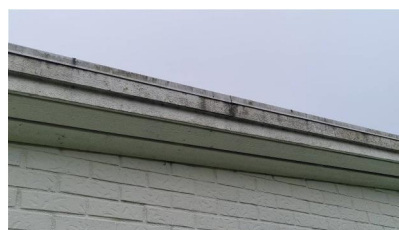
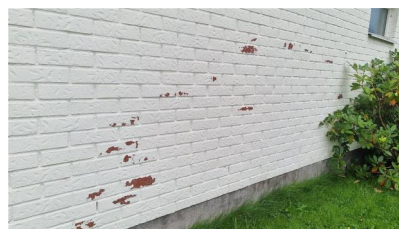
- Ett mindre underhållsbehov finns på vindskivsbrädor och färg flagnar bitvis på den målade tegelfasaden.

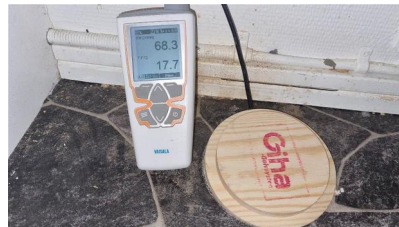
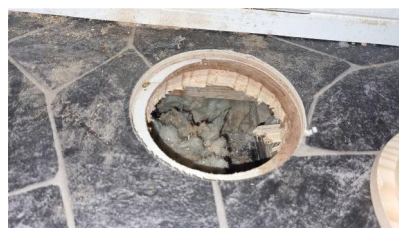
Vid kontroll av golvkonstruktion (provhål utfört under spisen och via diskbänksskåpet) uppmättes fuktvärden under kritisk nivå för mikrobiell tillväxt och normal lukt upplevdes.

Grundläggningen består av en betongplatta på mark utan underliggande isolering och med ett uppreglat isolerat golv dikt an betongen. Det finns risk för mikrobiell tillväxt om den relativa fuktigheten (RF) i den omgivande luften är över 75 %. I furuvirke motsvarar det en fuktkvot (FK) på 17 %. Fuktkvoten uppmättes till 14 % och den relativa fuktigheten till 68,3 % vid 17,7 grader.

Befintlig golvkonstruktion och eventuella väggsyllar riskerar att drabbas av fuktskador på grund av naturlig fuktpåverkan. Detta i sin tur kan leda till mikrobiella skador (angrepp av mikroorganismer) som kan resultera i att mikrobiell lukt sprids till boendemiljön. Om väggsyllarna skulle vara tryckimpregnerade kan även en kemisk lukt förekomma.

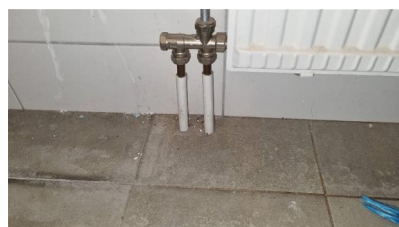
- Rör genomföringar finns i golv.

Rör genomföringar i golvet medför en ökad risk för att vatten tränger ner i omkringliggande konstruktioner och orsakar fuktskador.
