Fastighetsbeteckning  
Ödesby 1:64  
Adress  
Midsommarvägen 22  
61972 Vagnhärad

| Uppdragsnummer | A34145 |
| Besiktningsdatum | 2025-09-11 |
| Besiktningss företag | OBM Byggnadsmiljö AB |

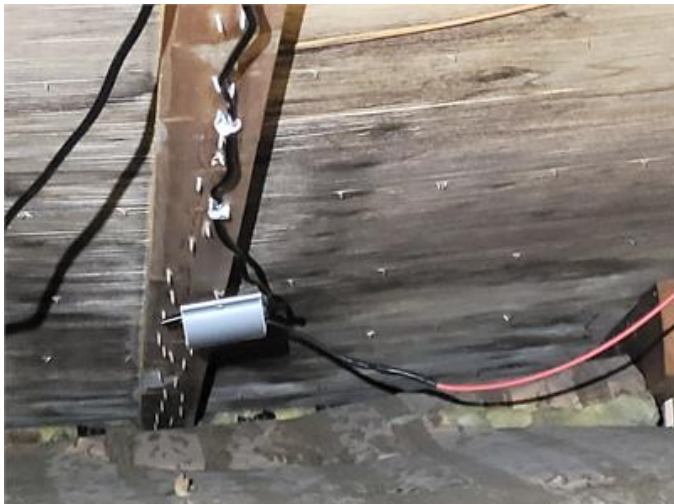
| Besiktningsresultat | | | | | |
|---|---|---|---|---|---|
| Vind | | X | | | - Besiktat från lucka, landgång saknas.<br>- Mikrobiell påväxt förekommer på underlagstakets undersida, vilket bör kontrolleras regelbundet. Se bild. |

Mikrobiell påväxt på underlagstak.

En vind som har mikrobiella skador på yttertaket insida och där läckage genom yttertaket kan uteslutas bör undersökas noggrant. Orsaken kan vara att varm inneluft tränger upp på vinden på grund av otätheter i vindsbjälklaget. Den varma luften som befuktats i inomhusmiljön kan kondensera eller skapa en hög fuktighet i det kallare yttertaket. Om detta inträffar är det av största vikt att även undersöka byggnadens allmänventilation, vindens isoleringstjocklek, ångspärr, ventilationsspalter m.m.

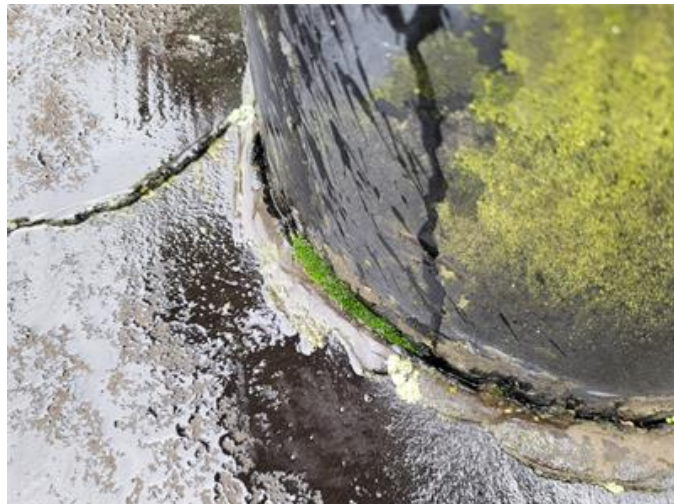
| Besiktningsresultat | | | | | |
|---|---|---|---|---|---|
| Tak | | | X | | Otätheter noterades invid tak genomföring, bör tätas. Se bild. |

Otäthet invid genomföring på tak.
