**Fastighetsuppgifter**

Assleröd 1:7

Assleröd 212

| Uppdragsnummer | P4861 |

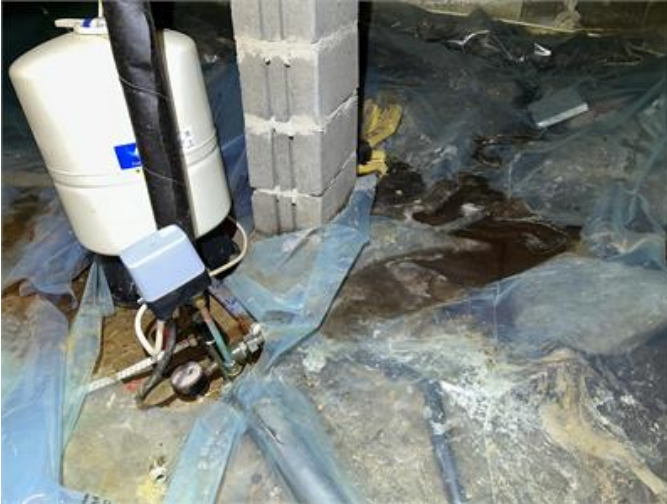
| Besiktningsresultat | | | | | |
|---|---|---|---|---|---|
| Krypgrund | | | x | | Krypgrunder är generellt ansett som riskkonstruktion för fuktskador.<br>Fuktig miljö upplevdes och unken/mikrobiell lukt upplevdes.<br>Fuktgenomslag noterades på nederkant av grundmuren.<br>Fritt vatten noterades på marken.<br>Missfärgningar noterades på blindbottenskvivorna.<br>Rötskador noterades i syllen, bl.a. norra hörnet.<br>Fuktvärden över gränsvärde uppmättes i bjälklaget.<br>Se kommentar/riskanalys samt bilaga "Kontroll av konstruktion". |

Krypgrund norr: Fritt vatten noteras på flera ställen.

Det rekommenderas att denna besiktning kompletteras med en fördjupad undersökning med viss friläggning för att utreda orsaken till samt omfattningen av de fuktelaterade skadorna/bristerna. En sådan utredning resulterar oftast i ett åtgärdsförslag, vanligt är att installation av krypgrundsavfuktare (adsorptionsavfuktare) rekommenderas i kombination med eventuella andra åtgärder.

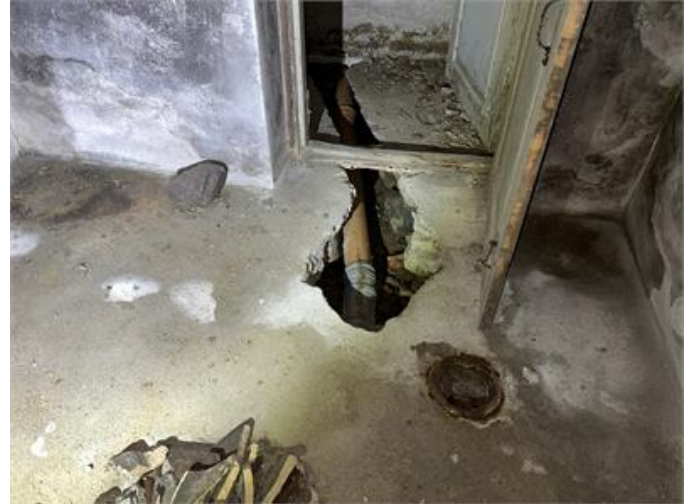
Krypgrund Norr: Källarrum: Fuktgenomslag i grundmur noteras.

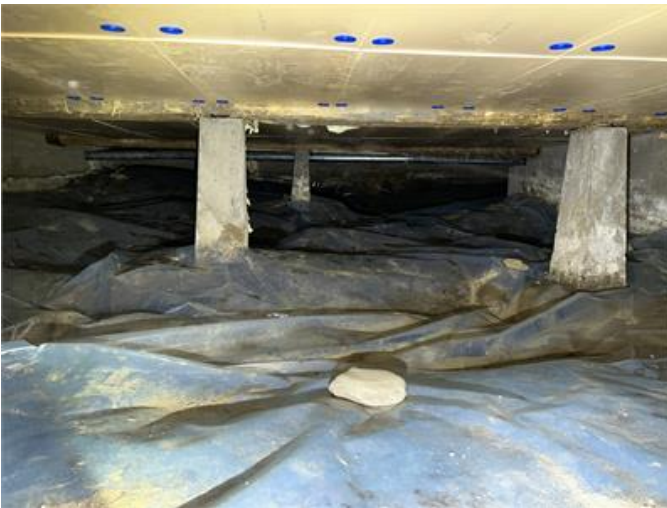
Krypgrund mitten: Översiktsbild med notering fritt stående vatten.

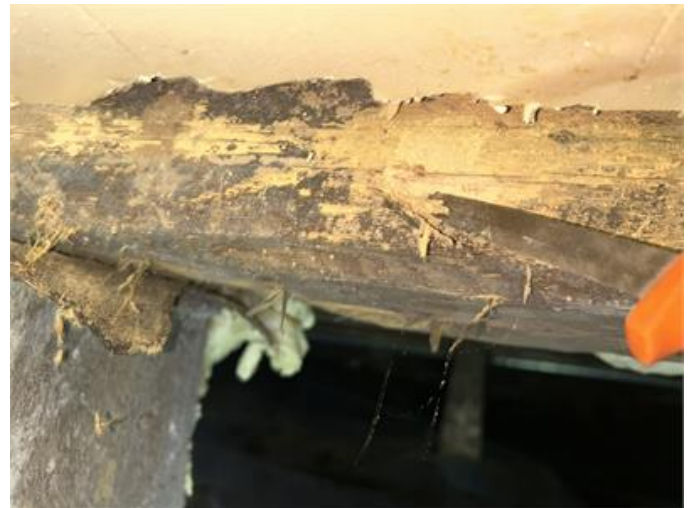
Krypgrund, mitten: Stickprovskontroll av bärlina visar ytlig rötskada.

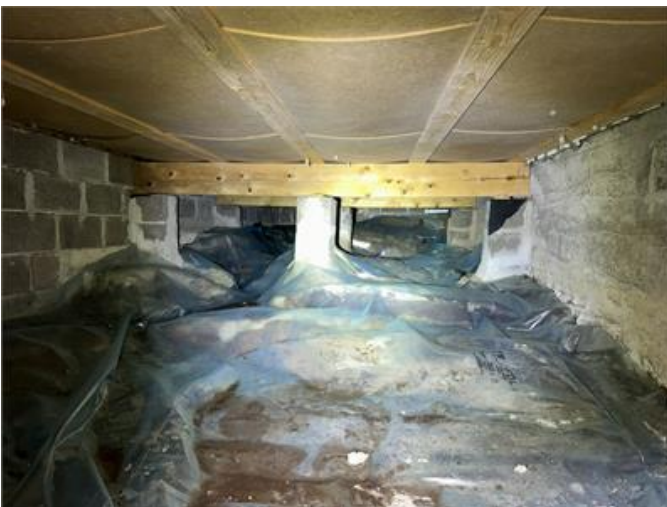
Krypgrund, söder: Översiktsbild med notering fritt stående vatten.

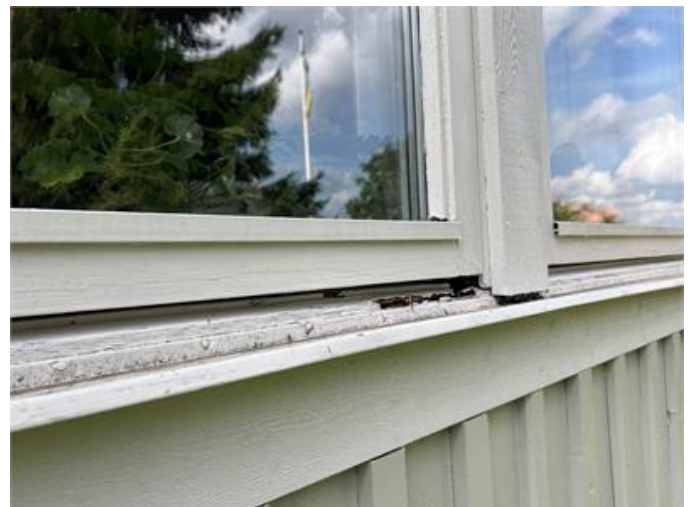
| Besiktningsresultat | | | | | |
|---|---|---|---|---|---|
| | | | x | | Rötskadat fönster på bl.a. östra sidan. |

Fönster: Rötskadat fönster.

Rötskador försämrar konstruktionens vattenavvisande förmåga och medför risk för fuktskador även i bakomliggande konstruktion. Kontakta snickare för kontroll och åtgärd.

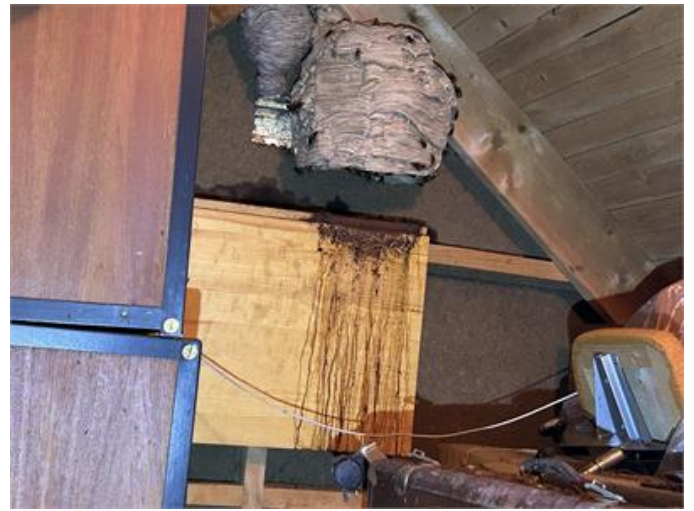
| Besiktningresultat | | | | | |
|---|---|---|---|---|---|
| Nockvind | | | X | | Aktivitet getingbo noteras. Kontakta sakkunnig för bort plockning.<br>Missfärgningar och rinnmärken noterades på träskiva under getingbo. risk för underliggande skador i angränsande konstruktion. |

Nockvind: Aktivt bålgetingsbo noterades på den norra delen.

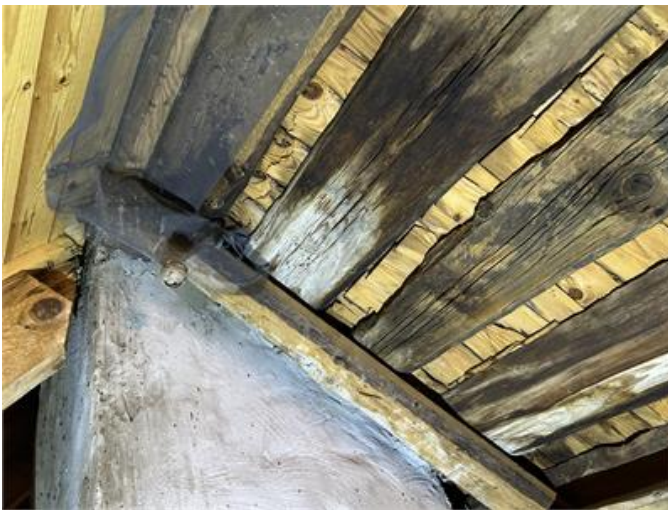
| Besiktningresultat | | | | | |
|---|---|---|---|---|---|
| | | X | | | Rötskada noteras i underlagstaket vid bl.a. murstocken. |

Nockvind: Fuktanvisningar och rötskador på underlagstaket vid bl.a. murstocken. Torrt vid besiktning.

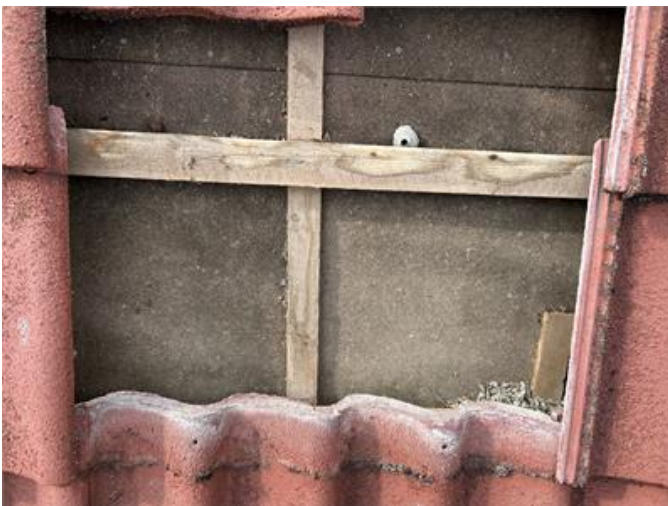
| Besiktningsresultat | | | | | |
|---|---|---|---|---|---|
| Tak | | x | | | Äldre, sannolikt från 80-talet, beräknad teknisk livslängd passerad.<br>Se kommentar/riskanalys. |

När underlagspappen är äldre kan sprickor förekomma, risk finns att fukt som kommer in under pannorna orsakar fuktelaterade skador i underliggande konstruktioner. Det är därmed extra viktigt att löpande kontrollera att takpannorna är hela och ligger rätt.

Tak: Stickkontroll under betongpannor visar ålders relaterade brister, pappan är torr och tunna strö läkt.

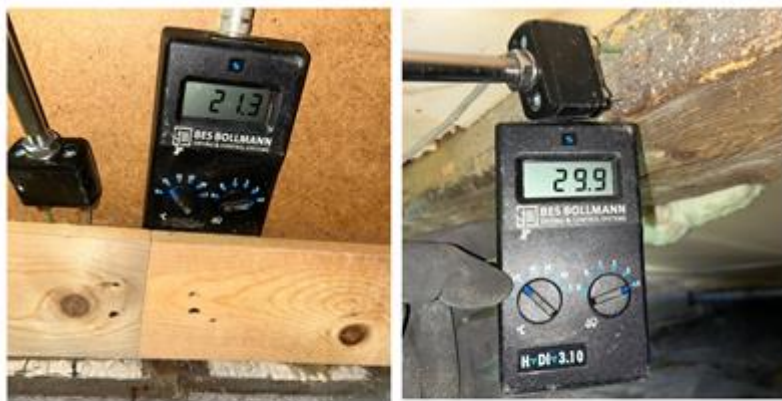
Fuktig miljö upplevdes och unken/mikrobiell lukt upplevdes.  
Fuktgenomslag noterades på nederkant av grundmuren.  
Fritt vatten noterades på marken.  
Missfärgningar noterades på blindbottensskivorna.  
Rötskador noterades i syllen, bl.a. norra hörnet.

Kontroll av konstruktionen utfördes genom stickprovsmässig fuktmätning i syll, bärlinor och golvreglar. Fuktvärden över gränsvärde för mikrobiell tillväxt uppmättes. Fuktkvoten i uppmättes till 18-30%. Risk för mikrobiell tillväxt föreligger vid en fuktkvot på 17% och rötskador >28%.

Krypgrunder är generellt ansett som en riskkonstruktion för fuktskador. På grund av förhöjd fuktstatus, dels orsakad av fuktvandring från marken och dels orsakad av uteluft som släpps in i grunden (främst under den varma tiden av året), kan fuktskador/mikrobiell tillväxt med negativ inverkan på såväl byggnaden som inomhusmiljön uppstå. Det rekommenderas att denna besiktning kompletteras med en fördjupad undersökning med viss friläggning för att utreda orsaken till samt omfattningen av de fuktelaterade skadorna/bristerna. En sådan utredning resulterar oftast i ett åtgärdsförslag, vanligt är att installation av krypgrundsavfuktare (adsorptionsavfuktare) rekommenderas i kombination med eventuella andra åtgärder.
