Besiktningssprotokoll

Anticimex Försäkringsbesiktning i samarbete med Fastighetsbyrån

Fastighetsbeteckning: Ingared 26:57	
Fastighetsadress: Hultebackavägen 76	
Postnummer: 44165	Ort: Alingsås

Försäkringsbesiktning

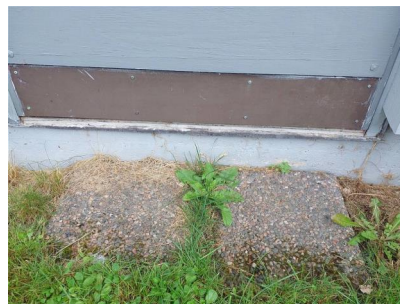
Tröskelbleck saknas under dörr.

Avsaknad av tröskelbleck medför att det finns risk för att vatten kan rinna in och orsaka fuktskador på tröskel och/eller i kringliggande vägg och bjälklag.

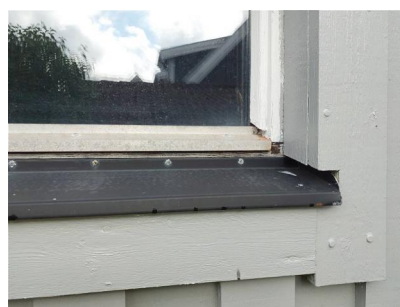
Fönster är i behov av målning/underhåll.

Fönsterbågar och fönsterkarmar där målningsbehov finns riskerar att få fukt- och rötskador på grund av sämre vattenavvisande förmåga.

För att öka livslängden på fönster rekommenderas målning och underhåll.

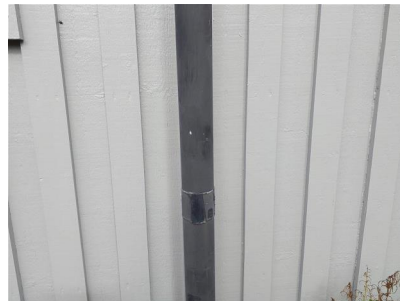
Fals på stuprör vänd mot fasad.

Falsen på stuprören kan med fördel vändas ut från fasaden för att lättare se om röret blivit skadat efter vinterns påfrestningar samt för att undvika skador på fasad vid ett eventuellt läckage.

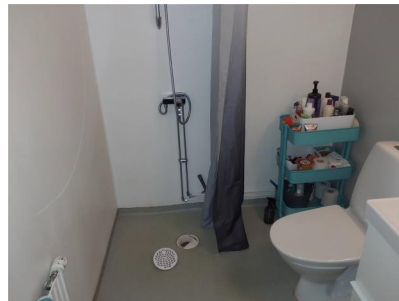
Våtutrymmet har äldre yt-/tätskikt.

Eftersom funktionen, som innebär att ytskiktet/tätskiktet ska vara vattentätt, kan vara nedsatt finns en ökad risk att vatten tränger igenom ytskiktet/tätskiktet med vattenskador i omkringliggande konstruktioner som följd.

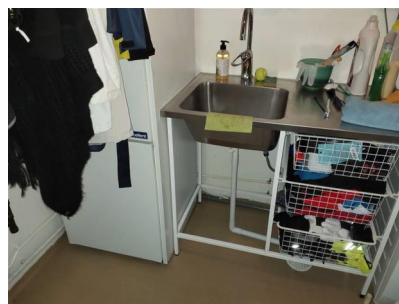
Våtutrymmet har äldre yt-/tätskikt.

Eftersom funktionen, som innebär att ytskiktet/tätskiktet ska vara vattentätt, kan vara nedsatt finns en ökad risk att vatten tränger igenom ytskiktet/tätskiktet med vattenskador i omkringliggande konstruktioner som följd.

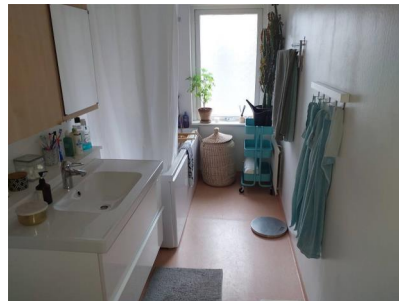
Våtutrymmet har äldre yt-/tätskikt.

Eftersom funktionen, som innebär att ytskiktet/tätskiktet ska vara vattentätt, kan vara nedsatt finns en ökad risk att vatten tränger igenom ytskiktet/tätskiktet med vattenskador i omkringliggande konstruktioner som följd.
