# Besiktningsprotokoll

Anticimex Försäkringsbesiktning i samarbete med Fastighetsbyrån

| Fastighetsadress:<br>Mariedalsvägen 14 | |

| Besiktningsdatum:<br>2025-09-12 | Protokollnummer:<br>69264274 |

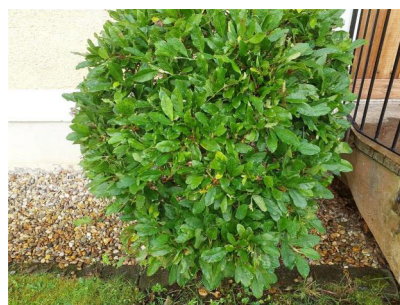
Växter finns i anslutning till grundmur.

När det finns rabatter och växter nära grundmuren finns risk att fukt stannar kvar i väggarna. Detta kan i sin tur orsaka invändiga fuktskador. Växternas rötter kan också skada grundmuren och sätta dräneringsledningen ur funktion.

Området närmast huset rekommenderas att vara fritt från växtlighet.

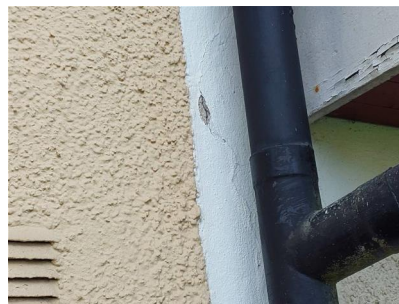
Putsad fasad har brister.

Då den putsade fasaden har brister finns risk att vatten tränger in i bakomvarande konstruktion med fuktrelaterade skador som följd.

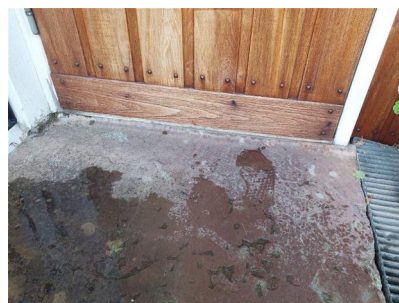
Tröskelbleck saknas under dörr.

Avsaknad av tröskelbleck medför att det finns risk för att vatten kan rinna in och orsaka fuktskador på tröskel och/eller i kringliggande vägg och bjälklag.
