Fastighetsbeteckning  
Ljungs-Hälle 25:3  
Adress  
Tranbärsvägen 1  
45932 Ljungskile

| Uppdragsnummer | P4866 |
| Besiktningsdatum | 2025-09-12 |
| Besiktningsföretag | OBM Besiktning Bohuslän AB |

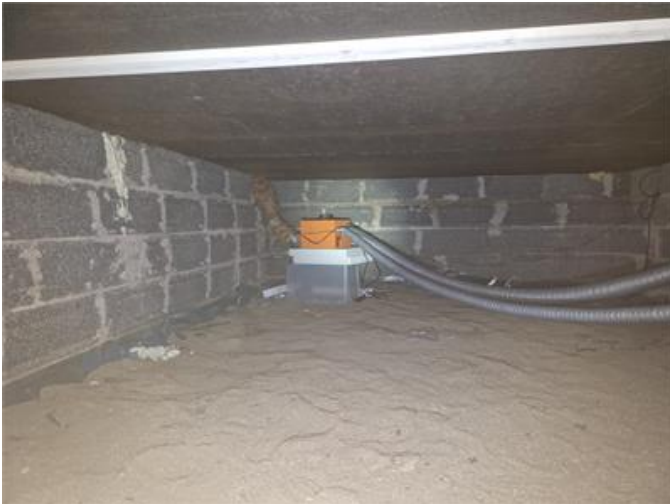
| Besiktningresultat | | | | | |
|---|---|---|---|---|---|
| Krypgrund | | X | | | Krypgrunder är generellt ansett som riskkonstruktion för fuktskador.<br>Ingen avvikande lukt upplevdes.<br>Fuktvärden under gränsvärde uppmättes i bjälklaget.<br>Krypgrundsavfuktare finns installerad.<br>Se kommentar/riskanalys samt bilaga "Kontroll av konstruktion". |

Krypgrund, översiktsbild nordöstra delen där krypgrundsavfuktaren står.

Det rekommenderas att funktion säkerställs genom årlig kontroll och service av fackman.

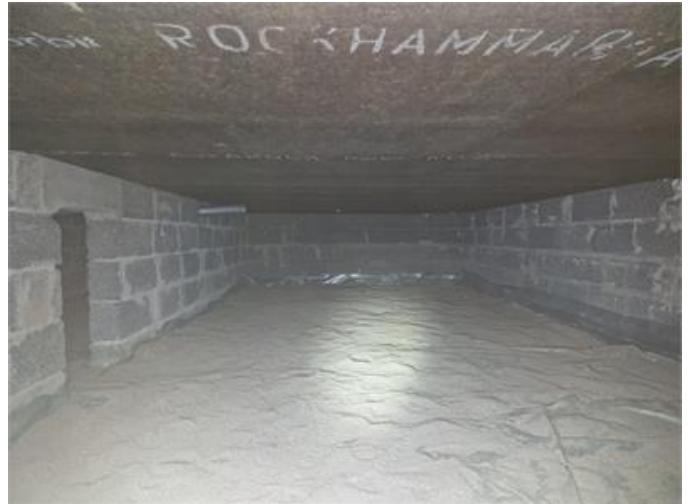
Krypgrund, översiktsbild sydvästra delen.

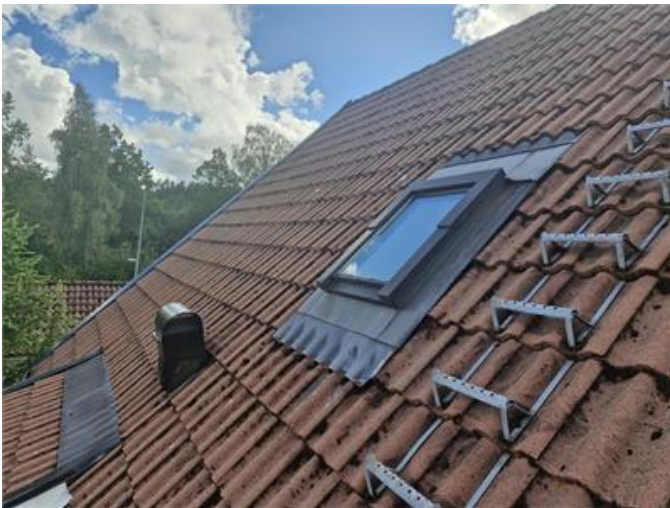
| Besiktningresultat | | | | | |
|---|---|---|---|---|---|
| Tak | | X | | | Original och passerat beräknad teknisk livslängd.<br>Takkonstruktionen är av typen med undertak av träfiberskivor.<br>Pannorna har sliten yta och viss mosspåväxt entre sidan, dock förhållandevis tjocka.<br>Äldre/original takfönster.<br>Vid västra hörnet glipar vattplåten mot pannorna, bristfälligt överlapp.<br>Se kommentar/riskanalys. |

När takpannorna är äldre och påvisar åldersrelaterade brister har den nedsatt motstånd mot vatteninträngning, med risk för fuktrelaterade skador i underliggande konstruktioner.

Tak, original.

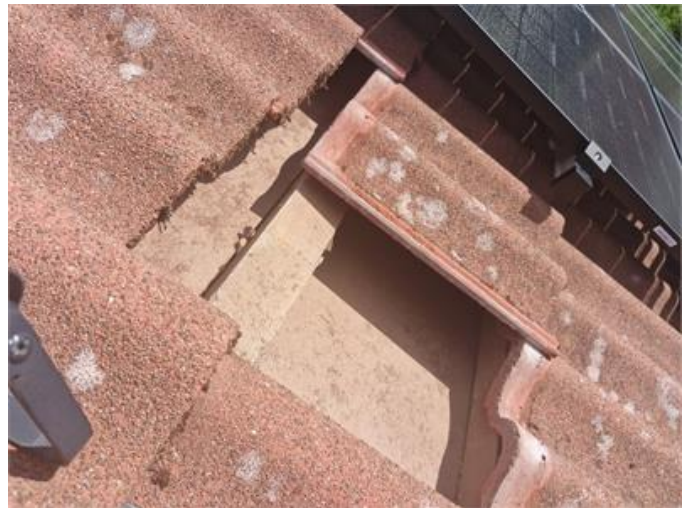
Då underlagstaket består av träfiberskivor utan yttre täckning av papp finns risk att regn/snö tränger in i skarvar och andra otätheter vid ogynnsam väderlek och orsaka fuktrelaterade skador på skivorna och i värsta fall vidare ner i konstruktionen. Det är därmed extra viktigt att löpande kontrollera att takpannorna är hela och ligger rätt.

Tak, underlagstak av träfiberskivor.

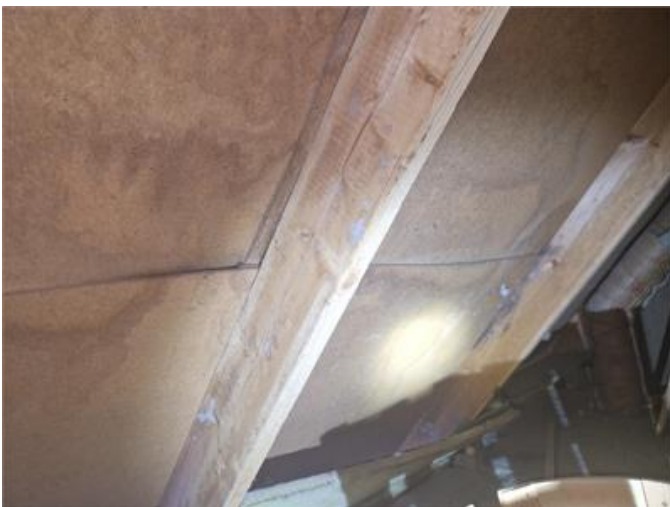
| Besiktningsresultat | | | | | |
|---|---|---|---|---|---|
| Nockvind & Sidovindar | | X | | | Missfärgningar/rinnmärken finns på undertaksskivorna, torra.<br>Se "Tak". |

Sidovind, torra fuktanvisningar på undertaksskivorna.

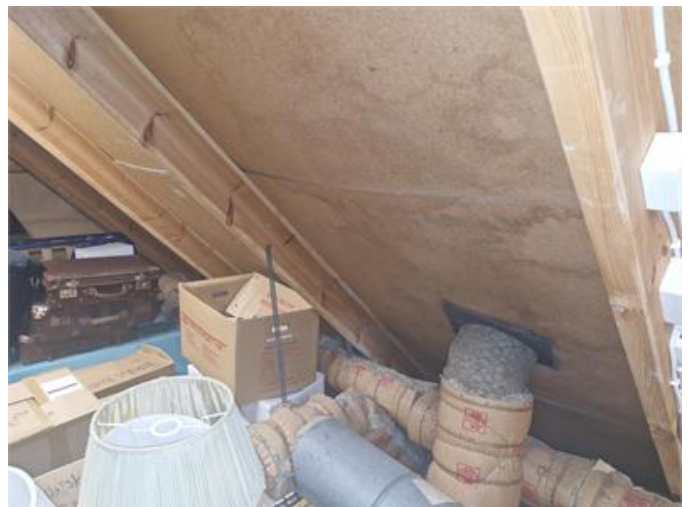
Nockvind, torra fuktanvisningar på undertaksskivorna.

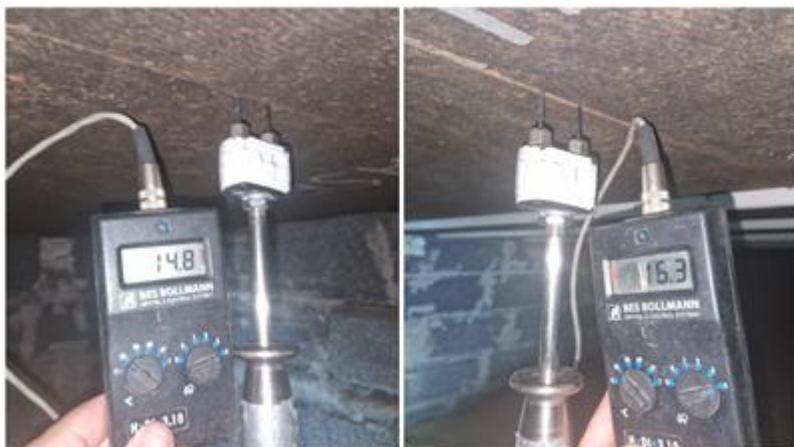
Kontroll av konstruktionen utfördes genom stickprovsmässig fuktmätning i golvreglar. Fuktvärden under gränsvärdet för mikrobiell tillväxt uppmättes.

Fuktkvoten i uppmättes till 14-17%.

Risk för mikrobiell tillväxt föreligger vid en fuktkvot på 17% och rötskador >28%.

Det rekommenderas att funktion säkerställs genom årlig kontroll och service av fackman.
