# Besiktningsprotokoll

Anticimex Försäkringsbesiktning i samarbete med Fastighetsbyrån

| Fastighetsadress:<br>Polovägen 21 | |

| Besiktningsdatum:<br>2025-09-10 | Protokollnummer:<br>69257553 |

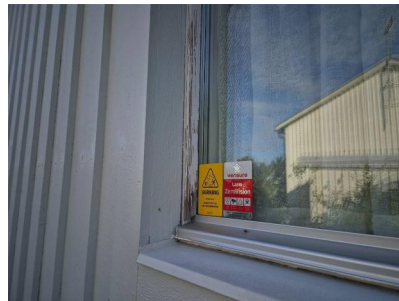
-Ett par av de äldre fönster är i behov av målning/underhåll.

Fönsterbågar och fönsterkarmar där målningsbehov finns riskerar att få fukt- och rötskador på grund av sämre vattenavvisande förmåga.

-Vissa Isolerglas är äldre.

Befintliga fönster är äldre vilket betyder att tätningen mellan fönsterrutorna kan vara sämre. Detta kan leda till att missfärgning/imma kan uppstå mellan glasrutorna.

Inga tecken på anlöpning noterades vid besiktningstillfället.

För att öka livslängden på fönster rekommenderas målning och underhåll.

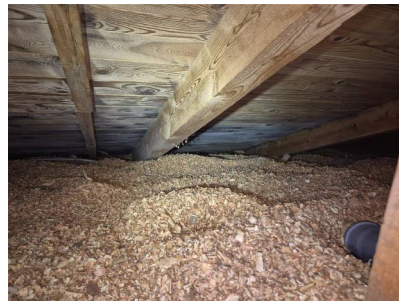
-Vid kontroll av vinden har fuktvärden under kritisk fuktnivå för mikrobiell tillväxt uppmätts, dock finns mikrobiell påväxt på underlagstak. Vindens råspont har blästrats.

Fuktkvoten i underlagstak/takbjälkar uppmättes till 9%Fk.

Risk för mikrobiell tillväxt föreligger om den relativa fuktigheten (RF) i den omgivande luften är över 75 % vilket i furuvirke motsvarar en fuktkvot (FK) på 17 %.

Den upptäckta mikrobiella påväxten på underlagstaket är ett tecken på att vinden har tillförts eller tillförs fukt inifrån bostaden. Observera att besiktning av bostadens ventilationssystem inte har ingått i uppdraget.

För att komma tillrätta med detta kan fukttillförseln inifrån bostaden behöva minskas. Det kan göras genom att ventilationen i bostaden förbättras samt att eventuella otätheter i vindsbjälklaget (tak-/väggvinklar, taklucka med mera) tätas. Läs Anticimex faktablad om oppvärmda vindsutrymmen för tips och råd.

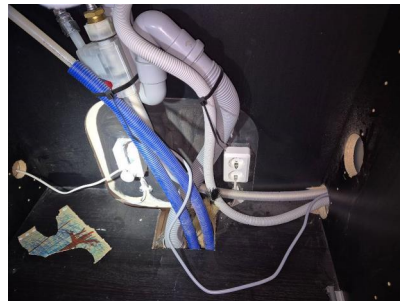
-Fuktskydd saknas i diskbänkskåp.

Utan fuktskydd är det svårt att upptäcka läckage från rörledningar. Vatten kan då tränga in i omkringliggande konstruktioner och orsaka fuktskador.

För att upptäcka eventuella läckage, installera ett fuktskydd.

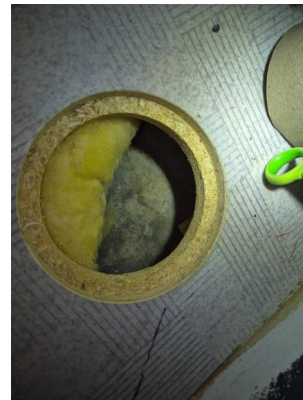
-Uppreglad golvkonstruktion ovan betongplatta på mark utan underliggande isolering förekommer på källarplanet. Vid kontroll av konstruktion uppmättes fuktvärden under kritisk nivå för mikrobiell tillväxt. Se vidare under Källarplan/Förråd 1/verktygsförråd där kontrollen utfördes.

Befintlig golvkonstruktion och eventuella väggsyllar riskerar att drabbas av fuktskador på grund av naturlig fuktpåverkan. Detta i sin tur kan leda till mikrobiella skador (angrepp av mikroorganismer) som kan resultera i att mikrobiell lukt sprids till boendemiljön. Om väggsyllarna är tryckimpregnerade kan även en kemisk lukt förekomma.

-Vid kontroll av den uppreglade golvkonstruktionen noteras att grundläggningen består av betong, plastfolie med en isolerad uppreglad golvkonstruktion ovan.  
Fuktkvoten uppmättes till 11%Fk golvregel.  
Det finns risk för mikrobiell tillväxt om den relativa fuktigheten (RF) i den omgivande luften är över 75 %. I furuvirke motsvarar det en fuktkvot (FK) på 17 %.

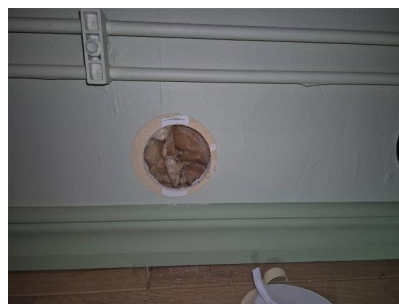
-Påreglade källargrundmurar och flytande golvkonstruktion bedöms förekommer på källarplanet. Vid kontroll av vägg/golvkonstruktion uppmättes fuktvärden under kritisk nivå för mikrobiell tillväxt. Se vidare under Källarplan/Vardagsrum där kontrollen utfördes.

Befintlig påreglad vägg och flytande golv och eventuella väggsyllar riskerar att drabbas av fuktskador på grund av naturlig fuktpåverkan. Detta i sin tur kan leda till mikrobiella skador (angrepp av mikroorganismer) som kan resultera i att mikrobiell lukt sprids till boendemiljön. Om reglar/syllar är tryckimpregnerade kan även en kemisk lukt förekomma.

-Vid kontroll av väggkonstruktionen noteras att konstruktionen består av källargrundmurar med en isolerad påreglad väggkonstruktion. Fuktkvoten uppmättes till 8%Fk i väggregel/väggsyll.

Det finns risk för mikrobiell tillväxt om den relativa fuktigheten (RF) i den omgivande luften är över 75 %. I furuvirke motsvarar det en fuktkvot (FK) på 17 %.
