**Fastighetsuppgifter**

Härlöv 50:127

Kung Knuts väg 84

| Uppdragsnummer | G35052 |

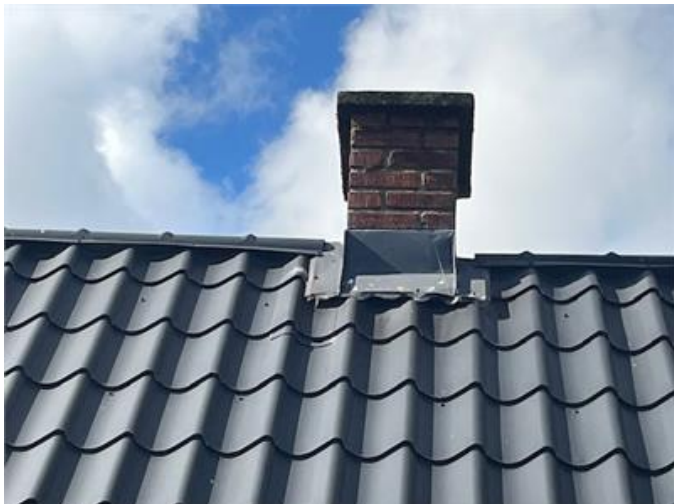
| Besiktningsresultat | | | | | |
|---|---|---|---|---|---|
| Tak | | X | | | -Skorstenplåten är inte formad efter plåttaket. Tätning rekommenderas att utföra<br>-Taket är besiktigt från mark och stege mot hängränna |

Skorstenplåten är inte formad efter plåttaket. Tätning rekommenderas att utföra

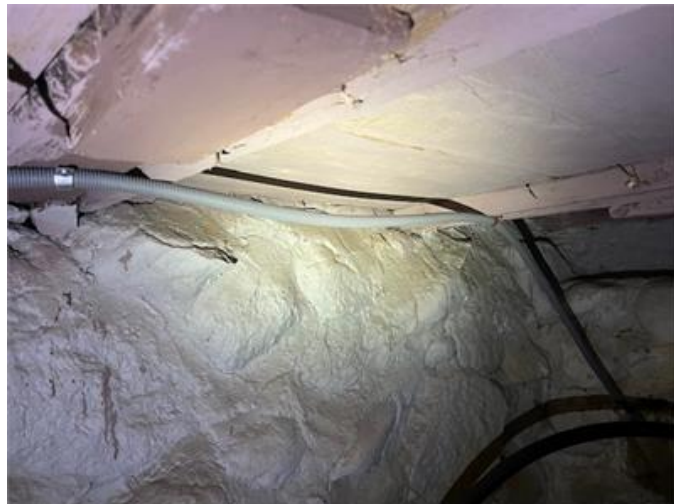
| Besiktningsresultat | | | | | |
|---|---|---|---|---|---|
| Allmänt | | | X | | Se kommentar/riskanalys |

FÖRRÅDSKÄLLARE Allmänt; Fuktinträngning är att förvänta i ytterväggarna. Detta anses dock vara normalt med tanke på husets ålder. Utvändiga åtgärder avseende utvändig fuktisolering och dränering kan förbättra situationen. I utrymmet bör man undvika organiska material mot det jordstampade golvet. Äldre stolpar/stöttor kan med fördel bytas ut till stolpar/stöttor icke organiskt material. Fuktkvoten uppmättes till ca 20% i bjälklaget. Det kritiska gränsvärdet för mikrobiell tillväxt är satt till ca 17%. Högst fuktbelastning är att förvänta under sommarhalvåret.

Angrepp av träskadeinsekter (strimmig trägnagare) som trivs i fuktig miljö förekommer i bjälklaget. Markytan rekommenderas att täcka med plast med en ovanliggande singelbädd för att reducera fuktpåverkan från marken. Luftavfuktare bör placeras i utrymmet för att säkerställa att fuktkvoten inte överstiger gränsvärdet.

Se kommentar/riskanalys förrådsställare

Källarlucka/lem rekommenderas att täcka med plåt då regnvatten noterades i källartrappan.

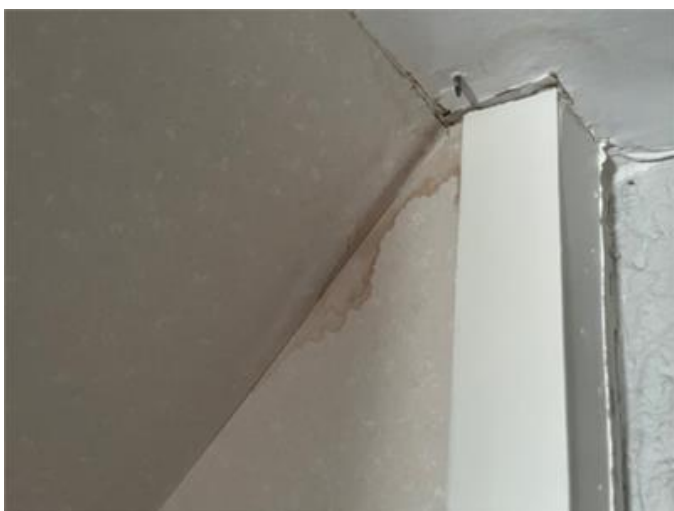
| Besiktningsresultat | | | | | |
|---|---|---|---|---|---|
| Hall | | X | | | Runt murstock förekommer äldre missfärgningar. Ingen förhöjd fukt indikerades vid besiktningen. Troligt uppkom missfärgningarna innan taket renoverades. |

Runt murstock förekommer äldre missfärgningar. Ingen förhöjd fukt indikerades vid besiktningen. Troligt uppkom missfärgningarna innan taket renoverades.
