**Fastighetsuppgifter**

Östhammar 47:2

Drottninggatan 18

| Uppdragsnummer | C16908 |

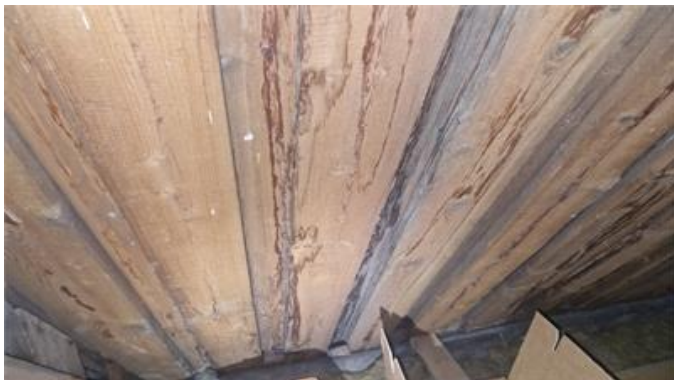
| Besiktningsresultat | | | | | |
|---|---|---|---|---|---|
| | | X | | | -Äldre fuktfläckar förekommer på underlagstaket, vindar bör regelbundet kontrolleras om ev. förändringar skulle uppstå.<br>-Inga förhöjda fuktvärden uppmättes vid besiktningsstillfället. |

Bilden visar delar av sidovindar med fuktfläckar
