# Besiktningsprotokoll

Anticimex Försäkringsbesiktning i samarbete med Fastighetsbyrån

| Fastighetsadress:<br>Hättingsgatan 45 | |

| Besiktningsdatum:<br>2025-09-11 | Protokollnummer:<br>69237642 |

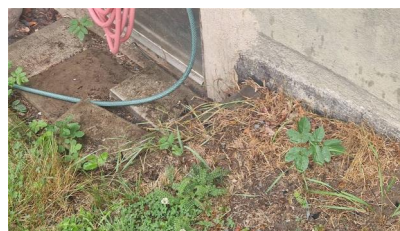
#### Utvändigt / Markförhållanden

Marklutning mot hus och en del källarfönster förekommer.

Detta kan innebära en ökad fuktbelastning mot grunden vilket i sin tur kan orsaka fuktskador i huset.

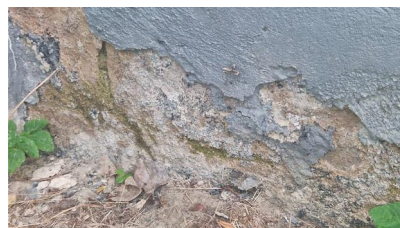
#### Utvändigt / Sockel

Sprickor / färgsläpp finns i sockel.

Dessa bedöms inte ha lett till bakomliggande skador.

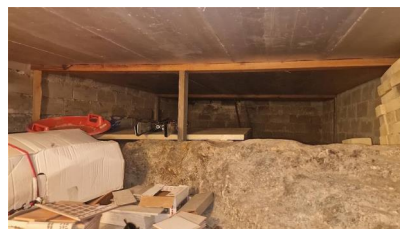
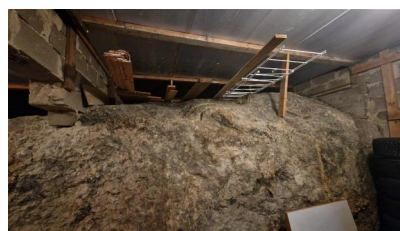
#### Utvändigt / Krypgrund / Förråd

Berg i dagen, nuvarande fastighetsägare håller på med att ta bort organiskt material som förvaras i utrymmet.

Krypgrund är en riskkonstruktion.

Uteluftsventilerade krypgrunder med bjälklag av organiskt material har ofta fuktskador på grund av naturlig fuktpåverkan. Detta kan resultera i mikrobiella skador (angrepp av mikroorganismer) och, i värsta fall, rötskador. Mikrobiell lukt kan då spridas till boendemiljön.

Vid kontroll av konstruktion uppmättes fuktkvot 16% i träkonstruktion. Risk för mikrobiell tillväxt föreligger vid 17%.

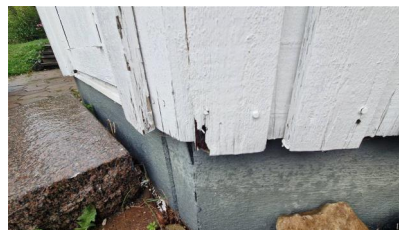
### Utvändigt / Fasad

Fasadpanel burspråk och gavelspetsar är i behov av målning/underhåll, enstaka panelbrädor har mindre rötskador.

Fasadbeklädnad och träkonstruktioner där målningsbehov finns riskerar att få fukt- och rötskador på grund av sämre vattenavvisande förmåga. För att öka livslängden på fasadbeklädnaden rekommenderas målning och underhåll.

I samband med ommålning rekommenderas att de rötskadade panelbrädorna byts ut.

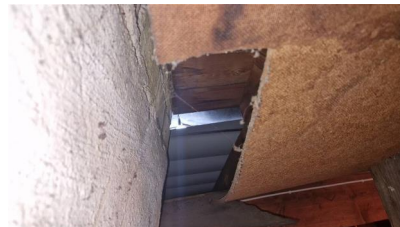
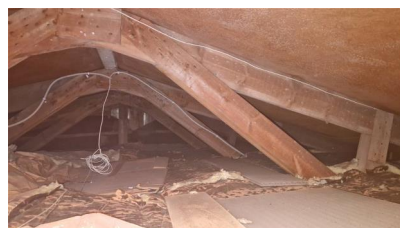
Vind:

Lokala ljusinsläpp/otätheter förekommer.

Fuktrosor förekommer på underlagstaket av masonit, viss mikrobiell tillväxt noteras på en del skivor.

Oklart om dessa uppkommit innan nuvarande plåttak byttes eller ej. På åtkomliga ytor indikerades inga förhöjda fuktindikationer.

Vid kontroll av konstruktion uppmättes fuktkvot 9% i takstolar. Risk för mikrobiell tillväxt föreligger vid 17%.

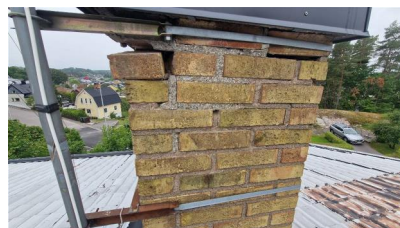
Löst tegel, bomljud/vittring noteras skorsten/murstock.

Väderskydd är monterat.

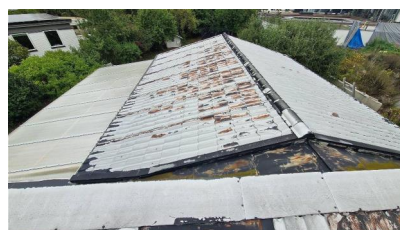
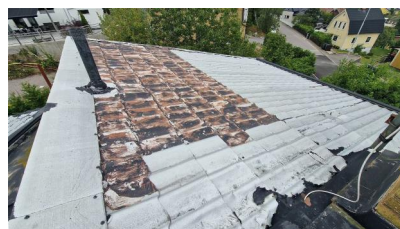
Yttertakets ålder är okänt vid besiktningstillfället.

Inte mycket färg är kvar på taket, från vind sett noteras otätheter/ljusinsläpp.

Vindskivor har behov av målning/underhåll/byte.

Jag rekommenderar kontakt med murare och plåtslagare/takläggare för att säkerställa funktionen för tak & vind i sin helhet.

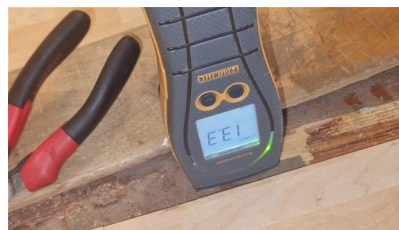
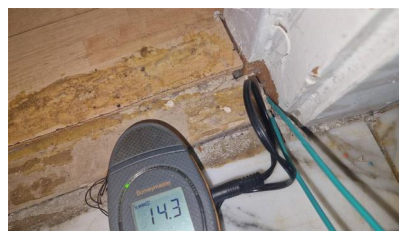
### Entréplan / Allmänt

Flytande golv förekommer i souterrängplanet.

Befintliga konstruktioner och eventuella väggsyllar riskerar att drabbas av fuktskador på grund av naturlig fuktpåverkan om fuktskyddet är bristfälligt utfört alternativt saknas. Fuktvandring kan ske från marken genom betongen till organiskt material genom så kallad kapillärsugning och diffusion, vilket kan leda till skador med lukt av mikrobiell karaktär.

Vid kontroll av konstruktion uppmättes fuktvärden under gränsvärden för mikrobiell tillväxt.

Trösklar mot syrum och sovrum 1 demonterades.

I underliggande träkonstruktion dikt an/nära betongplatta uppmättes fuktkvot 13-14%.

Risk för mikrobiell tillväxt föreligger vid 17%.

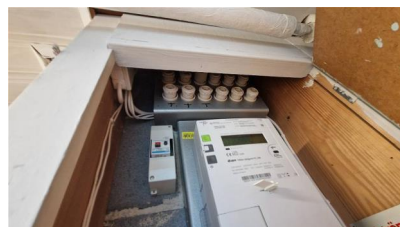
### Entréplan / Syrum / Passage

Jordfelsbrytare finns installerad vid el-centralen, gruppförteckning noteras.

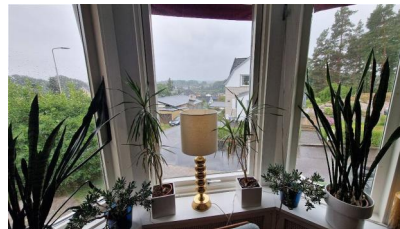
### Övre plan / Vardagsrum

Fönster i burspråk bör inte öppnas då det är löst.
