# Besiktningsprotokoll

Anticimex Försäkringsbesiktning i samarbete med Fastighetsbyrån

| Fastighetsadress:<br>Näset 318 | |

| Besiktningsdatum:<br>2025-09-10 | Protokollnummer:<br>69249652 |

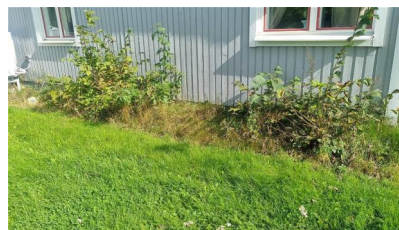
- Växter finns lokalt i anslutning till byggnaden.

När det finns rabatter och växter nära byggnaden finns risk att fukt stannar kvar i väggarna. Detta kan i sin tur orsaka invändiga fuktskador. Växternas rötter kan också skada grundmuren och sätta dräneringsledningen ur funktion.

Området närmast huset rekommenderas att vara fritt från växtlighet.

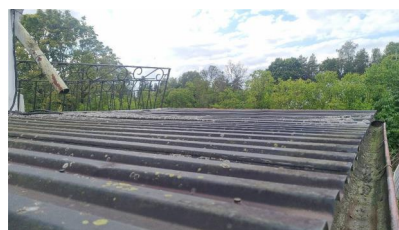
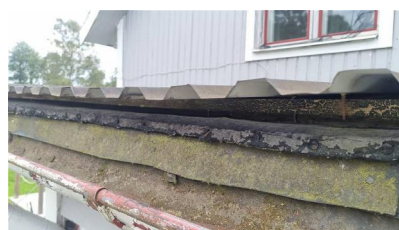
- Låglutande tak har fel taktäckning samt plåttaket är bristfälligt fastsatt.

Taktäckningen av plåt är inte anpassad till taklutningen. Risk finns för läckage med fuktskador som följd.

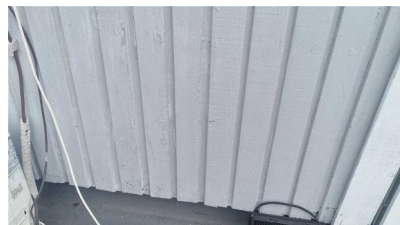
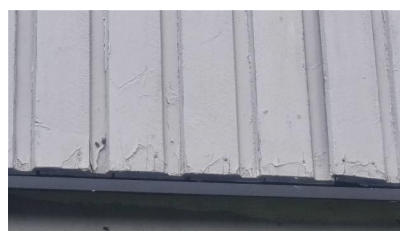
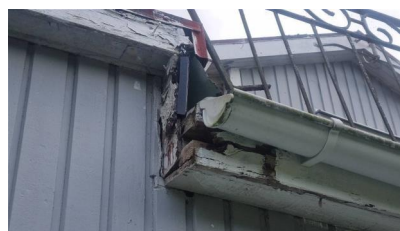
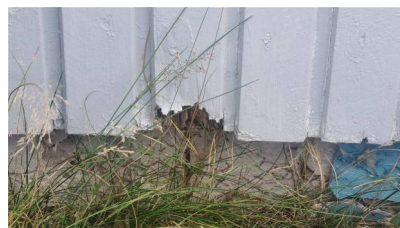
Fasadpanelen och träkonstruktioner är i behov av målning/underhåll och lokala rötskador noterades där byte rekommenderas.

Fasadbeklädnad och träkonstruktioner där målningsbehov finns riskerar att få fukt- och rötskador på grund av sämre vattenavvisande förmåga. För att öka livslängden rekommenderas målning och underhåll.

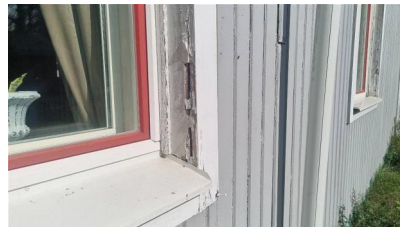
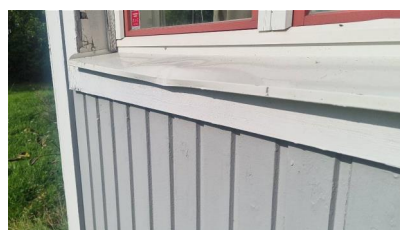
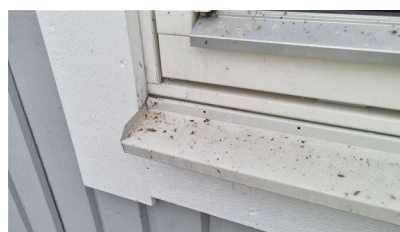
Fönstersmygar och foder är i behov av målning/underhåll och enstaka fönsterbleck är skadat samt bleck mot kök är inte fastspikat.

Virke där målningsbehov finns riskerar att få fukt- och rötskador på grund av sämre vattenavvisande förmåga.

För att öka livslängden rekommenderas målning och underhåll.

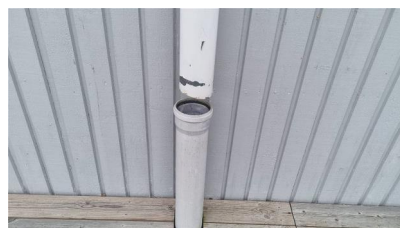
Ett påskjutningsrör eller lövsil saknas.

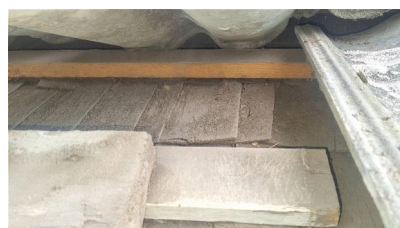
- Takpannor med underlagstak av spåne (träfiberskivor). Taket är besiktat från mark, via balkongen och från takstegen.

Med denna konstruktion är det extra viktigt att takpannorna är hela. Eftersom underlagstaket inte har en papp kan regn och snö som tränger in genom otätheter leda till fuktskador i underliggande konstruktion.

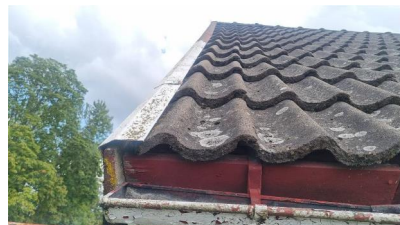
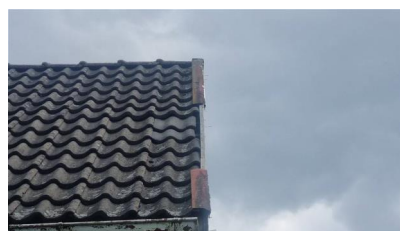
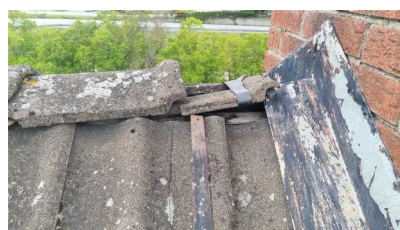
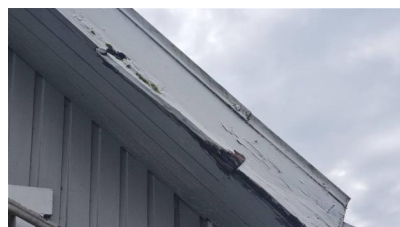
- Vindskivsplåtar avslutas fel mot takpannor och en vindskivsplåt saknas.
- Lokal otäthet noterades vidnock och enstaka nockpanna är trasig.
- Lokal rötskada finns på vindskivsbräda där byte rekommenderas.

Brister i utvändiga taktäckningen kan leda till att regn- eller smältvatten tränger ner i underliggande konstruktioner och orsakar mikrobiella skador (angrepp av mikroorganismer).

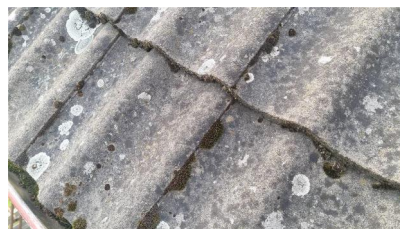
- Yttertaket är äldre och mindre mosspåväxt förekommer.

Takpannor, plåtdetaljer och underlagstak av spåne har enligt vår bedömning en begränsad livslängd. Eftersom husets taktäckning är äldre har det ett minskat motstånd mot vatteninträngning. Detta i sin tur kan leda till fuktskador på träläkt och vidare ner i underliggande konstruktioner.

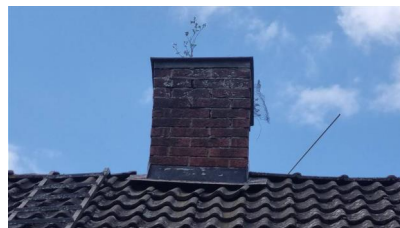
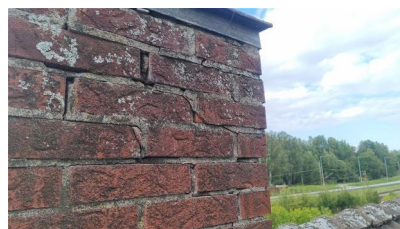
- Skorstenen saknar väderskydd och sprickor finns på tegelstenar.

Väderskydd kan monteras för att skydda mot nederbörd som annars kan orsaka fuktskador och frostsprängning i skorstenen/ murstocken.

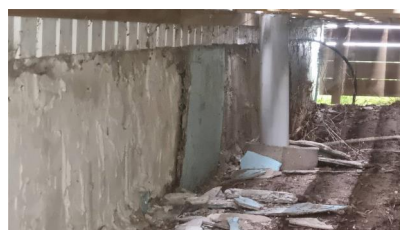
Torpargrunden har ej besiktigats då lucka till utrymmet saknas. Via otäthet från altanen noterades det dock att en lucka skulle kunna finnas.

Uteluftsventilerade torpargrunder med bjälklag av organiskt material har ofta fuktskador, som kan resultera i mikrobiella skador (angrepp av mikroorganismer) och i värsta fall rötskador. Torpargrunden har inte kunnat besiktigats eftersom det inte finns någon inspektionslucka in till torpargrunden.

Jag rekommenderar en kompletterande besiktning om en inspektionslucka installeras (om inte lucka redan finns placerad under altanen) samt om tillräckligt utrymme finns.

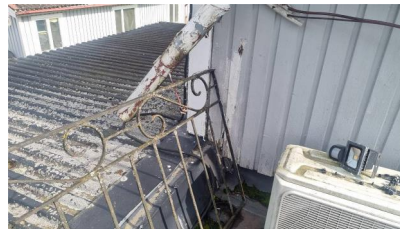
- Balkongräcket är inte fastsatt med risk för fallskador.

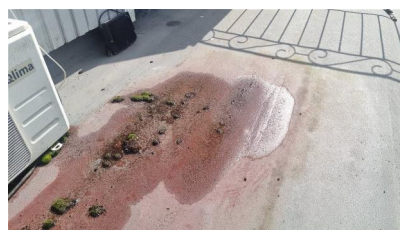
- På låglutande tak av gummiduk blir vatten ståendes.

Detta medför en risk för läckage med fuktskador som följd.

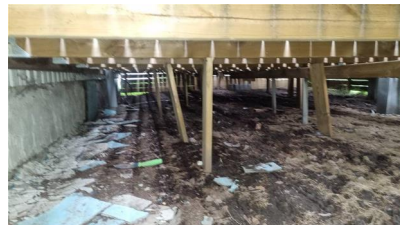
Altanen sviktar och via otätheter noterades det att ordentliga plintar saknas.

Svikt på altan är ett tecken på brister i konstruktionen.

Jag rekommenderar en kontakt med en fackman för en fördjupad undersökning för att bedöma orsak och omfattning samt åtgärd.

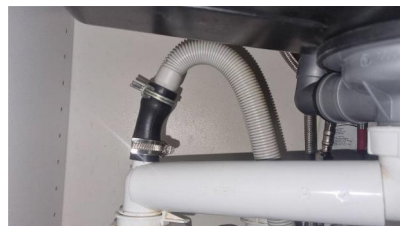
- Upphållningsbygel saknas på avloppsslang från diskmaskinen.

När upphållningsbygel saknas ökar risken för brott på slangen med läckage som möjlig följd.

För att hindra brott på avloppsslang rekommenderas komplettering av upphållningsbygel.

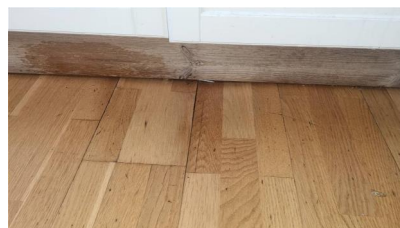
- Lokala svällskador finns på golv framför diskhon.

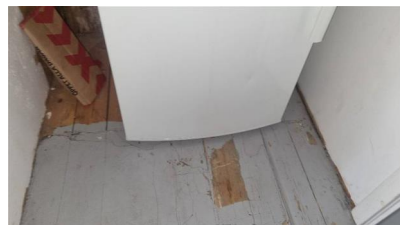
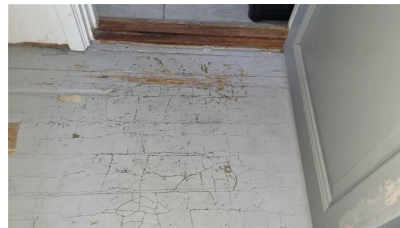
- Fuktskydd saknas under kyl och frys och golvet är slitet.

Utan fuktskydd är det svårt att upptäcka läckage. Vatten kan då tränga in i omkringliggande konstruktioner och orsaka fuktskador.

För att upptäcka eventuella läckage, installera ett fuktskydd.

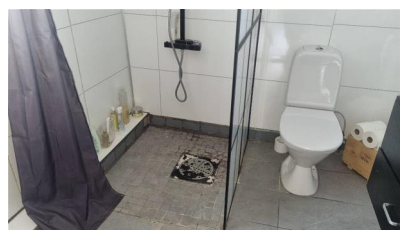
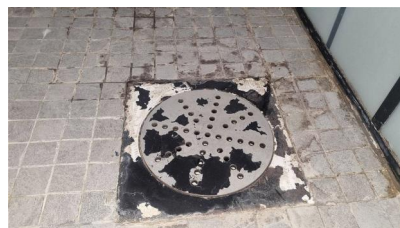
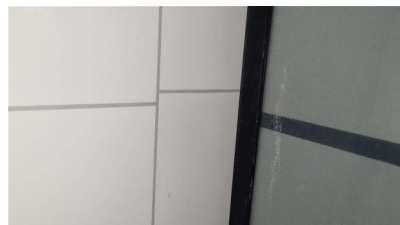
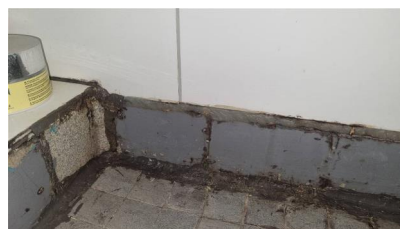
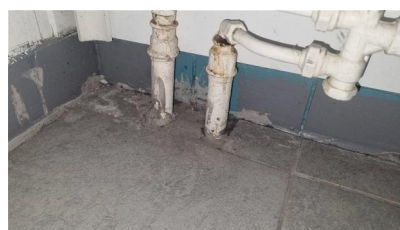
- Utrymmet har flertalet brister i utförandet och behöver renoveras.
- Fuktindikering i utrymmet gav förhöjda fuktindikationer lokalt på fiboskivor i duschdel.
- Golvbrunnen av gjutjärn är rostangripen och är inte utbytt i samband med renoveringen.
- Fiboskivor är felaktigt monterade och saknar bland annat skenor i underkant samt livar inte i skarvar.
- Rör genomföringar finns i golv.
- Klinkerplattor har lokalt släppt från underlaget (bomljudd).
- Ena blandaren är trasig och fungerar inte.

Eftersom badrummet inte är fackmässigt\* utfört finns risk för fuktskador (vilket till viss del redan hänt). Observera att risken angående fackmässigt utförande gäller hela utrymmet.

Jag rekommenderar en fördjupad undersökning för att bedöma orsak och omfattning av detta.

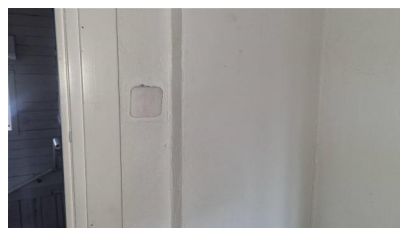
Ytterräm till strömbrytare saknas.

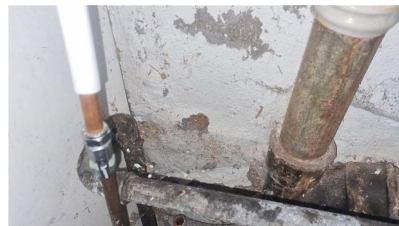
- Utvändigt fuktskydd är äldre och putssläpp förekommer i pumprum.

Eftersom källarens utvändiga fuktskydd (dagvattensystem, dräneringssystem samt källarytterväggarnas utvändiga fuktskydd) är äldre, så kan systemet ha nedsatt funktion. Detta ökar risken för invändiga fuktskador i källaren.

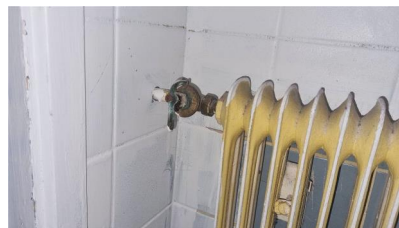
- Droppläckage noterades från radiatorventil.

Kontakta en rörmokare för en kontroll och åtgärd.

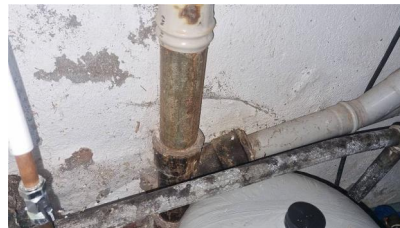
- Gjutjärnsrör är rostangripna.

Detta innebär en risk för genomrostning.
