# Besiktningsprotokoll

Anticimex Försäkringsbesiktning i samarbete med Fastighetsbyrån

| Fastighetsbeteckning:<br>Gånsta 50:66 | |

| Besiktningsdatum:<br>2025-09-12 | Protokollnummer:<br>69267321 |

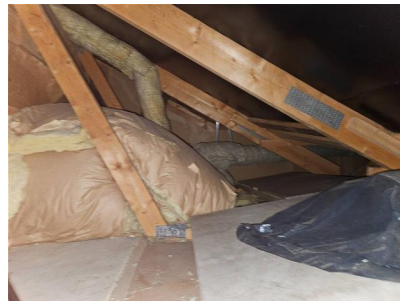
Vid kontroll av vinden uppmättes fuktvärden under kritisk fuktnivå för mikrobiell tillväxt och en normal lukt upplevdes. Fuktkvoten i takbjälkar uppmättes till 9%..

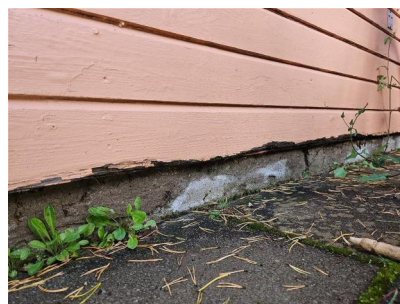
Mindre rötskador finns i fasadpanelen lokalt på förrådet.

Dessa bedöms inte ha lett till bakomliggande skador.

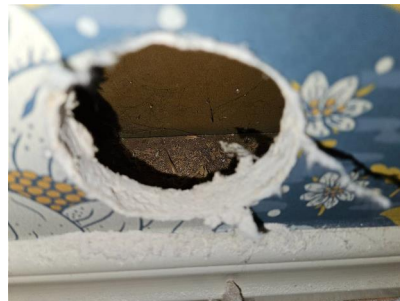
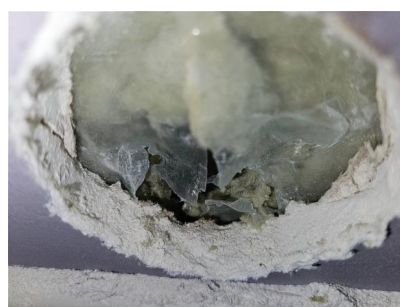
Vid kontroll av väggssyllar uppmättes fuktvärden under kritisk nivå för mikrobiell tillväxt och normal lukt upplevdes.

Fuktkvoten uppmättes till 9% i innerväggssyll mellanhallo och vardagsrum.

Fuktkvoten uppmättes till 10 % i sovrum 1.

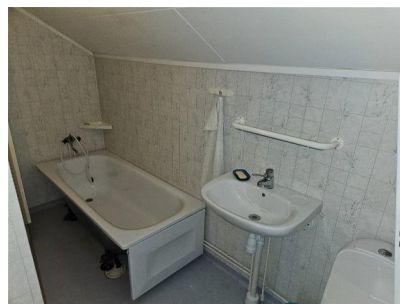
Våtutrymmet har äldre yt-/tätskikt.  
Lokalt förekommer mindre mattsläpp.  
Krympningar i mattsvetsar.

Snedtak av träfiberskivor i badzonen.

Eftersom funktionen, som innebär att ytskiktet/tätskiktet ska vara vattentätt, kan vara nedsatt finns en ökad risk att vatten tränger igenom ytskiktet/tätskiktet med vattenskador i omkringliggande konstruktioner som följd.

Fuktindikering utförd utan anmärkning.
