# Besiktningsprotokoll

Anticimex Försäkringsbesiktning i samarbete med Fastighetsbyrån

| Fastighetsadress:<br>Enevägen 16 | |

| Besiktningsdatum:<br>2025-09-11 | Protokollnummer:<br>69248440 |

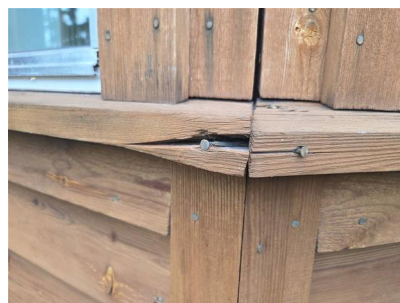
Mindre skador finns i fasaden.

Bedöms inte ha lett till bakomliggande skador.

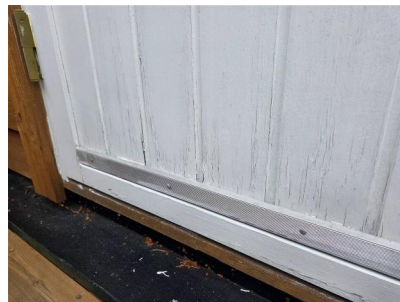
Balkongdörr är i behov av målning/underhåll.

Dörrar där målningsbehov finns riskerar att få fukt- och rötskador på grund av sämre vattenavvisande förmåga.

För att öka livslängden på balkongdörr rekommenderas målning och underhåll.

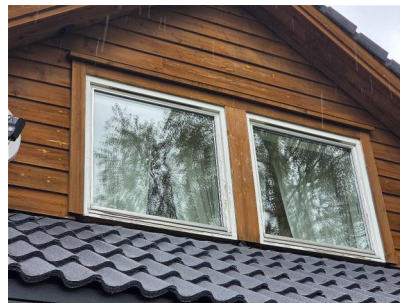
Fönster är i behov av målning/underhåll.

- Fönsterbleck saknas lokalt.

Fönsterbågar och fönsterkarmar där målningsbehov finns riskerar att få fukt- och rötskador på grund av sämre vattenavvisande förmåga.

För att öka livslängden på fönster rekommenderas målning och underhåll.

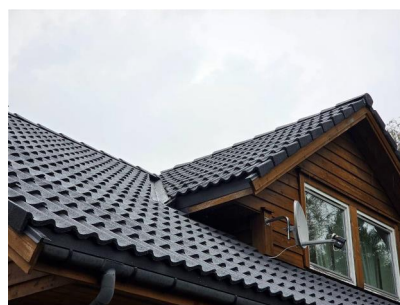
Hängrännor och stuprör saknas på takkupan.

När dessa delar saknas utsätts delar av tak och fasad för ökad fuktbelastning, vilket i sin tur kan leda till fuktskador i bakomliggande konstruktioner.

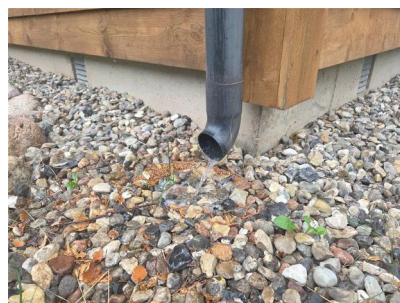
Stuprör avslutas nära husliv.

Stuprör som avslutas intill husliv (ovan mark) kan medföra en ökad fuktbelastning på grundmur/sockel med fuktrelaterade skador som följd.

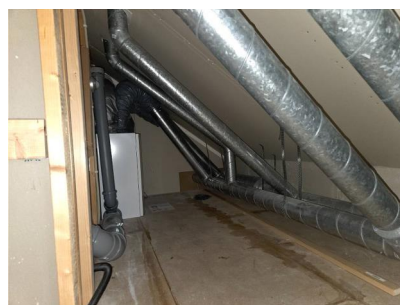
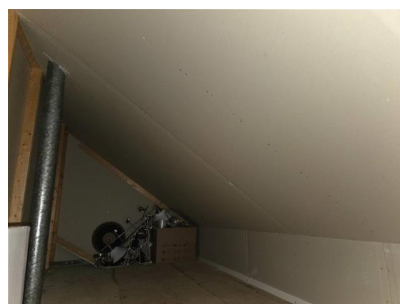
Utrymmena är parallellisolerade.

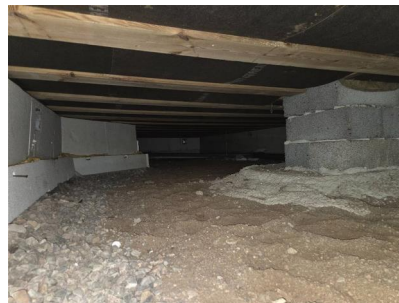
Vid kontroll av krypgrunden uppmättes fuktvärden över kritisk fuktnivå.

- Träskyddsbehandlat virke finns i grunden.
- Plastfolie saknas på marken.

Uteluftsventilerade krypgrunder med bjälklag av organiskt material har ofta fuktskador på grund av naturlig fuktpåverkan. Detta kan resultera i mikrobiella skador.

Det finns risk för mikrobiell tillväxt om den relativa fuktigheten (RF) i den omgivande luften är över 75 %. I furuvirke motsvarar det en fuktkvot (FK) på 17 %.

Fuktkvoten uppmättes till 20 %.

De höga fuktvärdena innebär att grundens klimat under delar av året är för fuktigt. Detta kan i förlängningen leda till rötskador i konstruktionen. För att undvika detta så måste krypgrundens klimat bli torrare.

Montage av krypgrundsavfuktare rekommenderas.

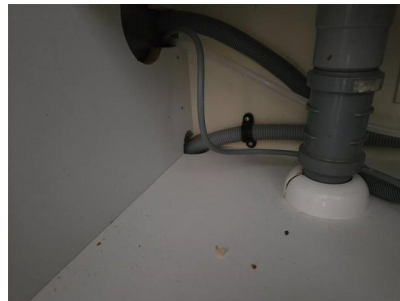
Otäta rör genomföringar förekommer i diskbänksskåp.

De otäta genomföringarna kan leda till att vatten kan tränga in i omkringliggande konstruktioner och orsaka fuktskador.

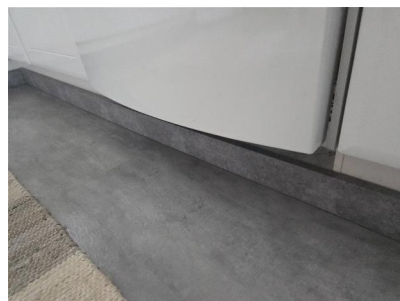
Sockel ligger för fuktskyddet under diskmaskinen.

Fuktskydd ska monteras så att vatten från eventuellt läckage leds fram och upptäcks.

Se till att spalt finns mellan golv och sockel så att eventuellt läckage kan rinna fram på golv för upptäckt.

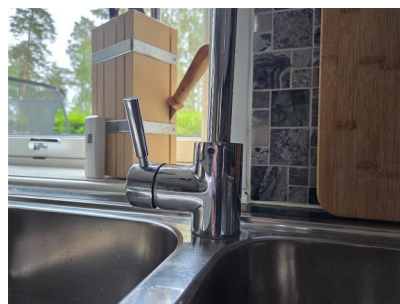
Avstängningsventil till diskmaskinen finns inte ovan diskbänk.

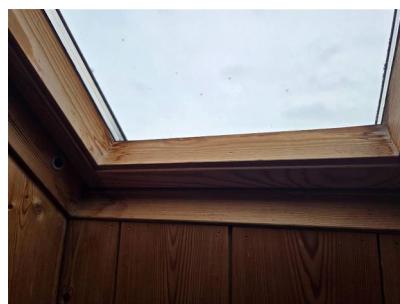
Fuktfläckar förekommer kring takfönster.

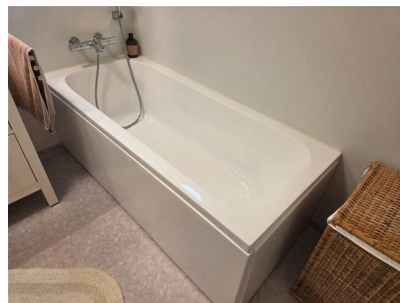
Utrymmet under/bakom badkar ej åtkomligt för besiktning/fuktindikering.

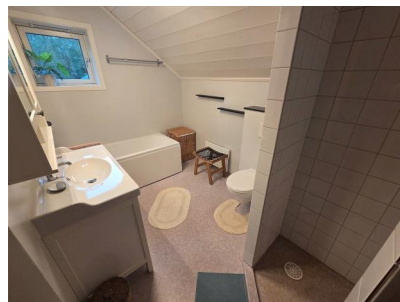
Våutrymmet har äldre yt-/tätskikt.

Eftersom funktionen, som innebär att ytskiktet/tätskiktet ska vara vattentätt, kan vara nedsatt finns en ökad risk att vatten kan tränga igenom ytskiktet/tätskiktet med vattenskador i omkringliggande konstruktioner som följd.

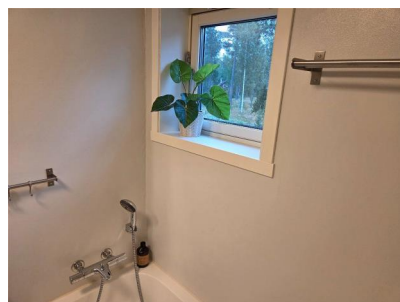
Fönster är olämpligt placerat.

Fönstrets placering i våutrymmet utgör en risk för fuktskador i fönster- och väggkonstruktionen.

För att minska risken för fuktskador på fönster och väggkonstruktion rekommenderas att man skyddar fönstret mot vattenbegjutning.

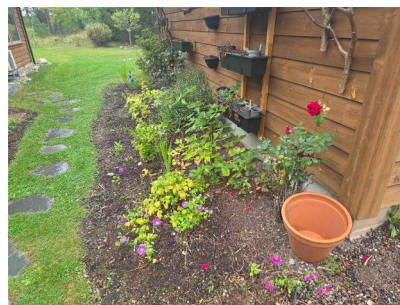
Växter finns i anslutning till byggnaden.

När det finns rabatter och växter nära byggnaden finns risk att fukt stannar kvar i väggarna. Detta kan i sin tur orsaka invändiga fuktskador. Växternas rötter kan också skada grundmuren och sätta dräneringsledningen ur funktion.

Området närmast garaget rekommenderas att vara fritt från växtlighet.

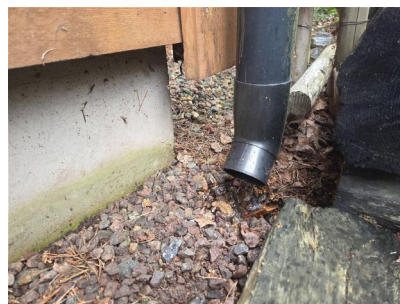
Stuprör avslutas ovan mark.

Stuprör som avslutas ovan mark kan medföra en ökad fuktbelastning på grundmur/sockel med fuktrelaterade skador som följd.

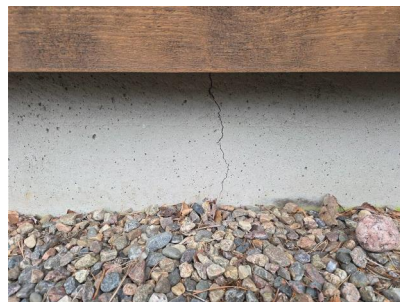
Sprickor finns i sockel.

Dessa bedöms inte ha lett till bakomliggande skador.

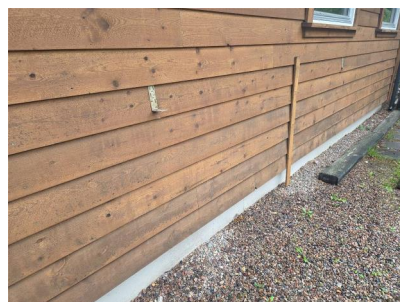
Fasadpanelen åt norr har ett mindre underhållsbehov.
