# Besiktningsprotokoll

Anticimex Försäkringsbesiktning i samarbete med Fastighetsbyrån

| Fastighetsadress:<br>Skördevägen 12 | |

| Besiktningsdatum:<br>2025-09-12 | Protokollnummer:<br>69254065 |

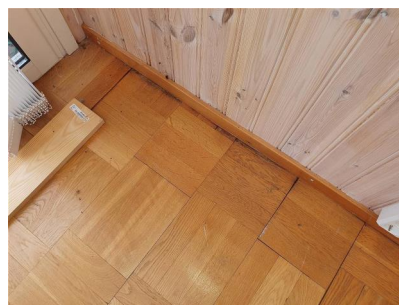
Lokala fuktfläckar har noterats på parkettgolvet och avvikande fuktvärden gentemot övriga golvet uppmättes. Vid besiktningstillfället var det okänt vilket undergolv som finns.

Rekommenderar egenkontroller och åtgärd vid behov.

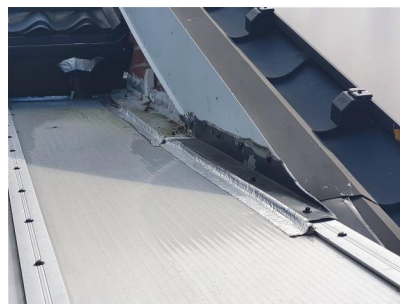
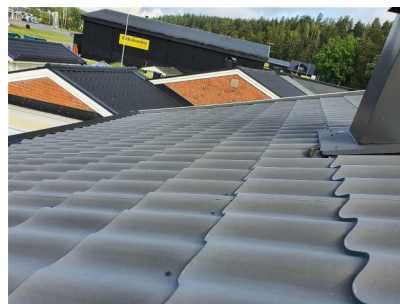
Anslutning mellan uterumstak och gavelvägg är bristfälligt utförd.

Detta medför risk för att regnvatten kan rinna in mellan anslutningen och gavelväggen.

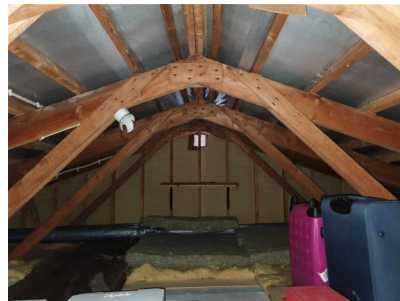
Vid kontroll av vinden uppmättes fuktvärden under kritisk fuktnivå för mikrobiell tillväxt.

Fuktkvoten i takbjälkar uppmättes till 9%.

Risk för mikrobiell påväxt föreligger om fuktkvoten överstiger 17%

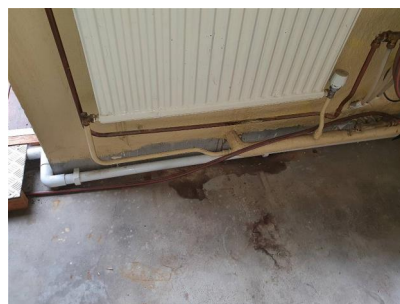
Golv noteras fuktigt lokalt under radiator. Inget pågående läckage noterades. Fortsatta kontroller rekommenderas och åtgärd vid behov.

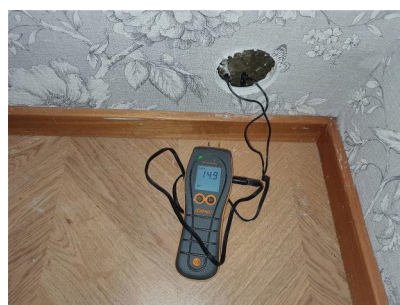
Grundläggningen består av en betongplatta på mark utan underliggande isolering och med ett uppreglat isolerat golv dikt an betongen.

Befintlig golvkonstruktion och eventuella väggssyllar riskerar att drabbas av fuktskador på grund av naturlig fuktpåverkan. Detta i sin tur kan leda till mikrobiella skador (angrepp av mikroorganismer) som kan resultera i att mikrobiell lukt sprids till boendemiljön. Om väggssyllarna är tryckimpregnerade kan även en kemisk lukt förekomma.

Vid kontroll av konstruktion uppmättes fuktvärden under kritisk nivå för mikrobiell tillväxt.

Fuktkvoten via tagna provhål i yttervägg i sovrum och kök uppmättes till 15 resp. 11 %.

Risk för mikrobiell tillväxt föreligger om fuktkvoten överstiger 17 %.

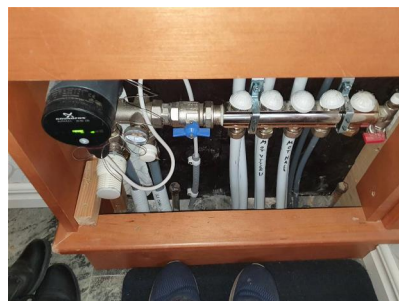
Golvvärmefördelare saknar vattentät botten.

En golvvärmefördelare ska ha en vattentät botten och vara försedd med skvallerrör. När det saknas ökar risken för att ett läckage inte upptäcks i tid. Det kan leda till fuktskador i omkringliggande konstruktioner.

Vattenlarm kan med fördel installeras.

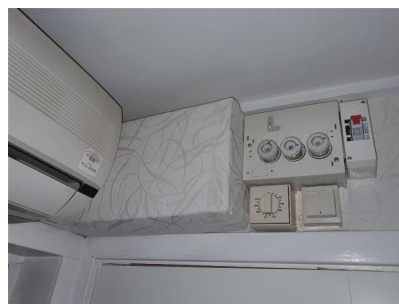
Jordfelsbrytare finns ej.

Det finns inget krav att hus byggda före år 2000 ska ha jordfelsbrytare. Jordfelsbrytaren minskar dock risken för personskador och brand orsakade av elanläggningen.

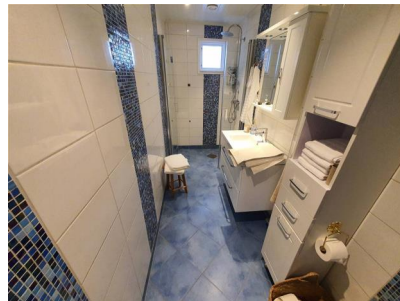
Fönster är placerat i våtzone 1.

Fönstrets placering i våtutrymmet utgör en risk för fuktskador i fönster- och väggkonstruktionen.

- Otätat skruvhål noteras i duschzon efter en tidigare monterad duschvägg.
- Brunnsmanschett sticker fram under klämring.
- Rör genomföring under handfat är ej vinkelrätt monterade.
- Något sämre golvfäll mot golvbrunn upplevs.
- Större silkontätning bakom wc-stol.

För att minska risken för fuktskador på fönster och väggkonstruktion rekommenderas att man skyddar fönstret mot vattenbegjutning.

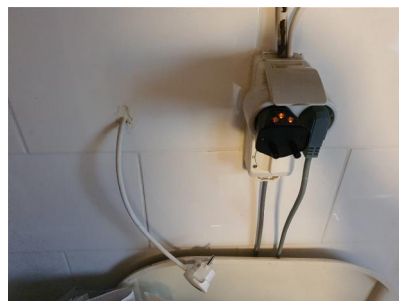
Vid stickprovskontroll av jordade eluttag noterades felkoppling och ej godkänd kabeldragning i vägg noteras.

Kontakta en elektriker för kontroll och åtgärd.

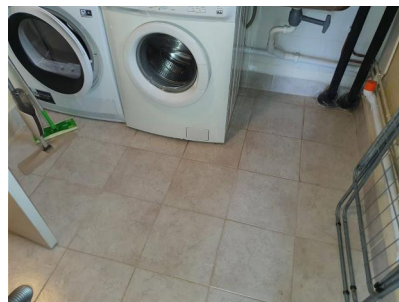
Golvbrunn finns inte i utrymmet.

I denna typ av utrymme bör en golvbrunn finnas. Avsaknaden utgör en ökad risk för fuktskador i omkringliggande konstruktioner.

Avloppsvatten från tvättmaskin leds via rör till golvbrunn i garage.
