# Besiktningsprotokoll

Anticimex Överlåtelsebesiktning av småhus - nivå 2

| Fastighetsadress:<br>Balsaminvägen 6 | |

| Besiktningsdatum:<br>2025-09-11 | Protokollnummer:<br>69263945 |

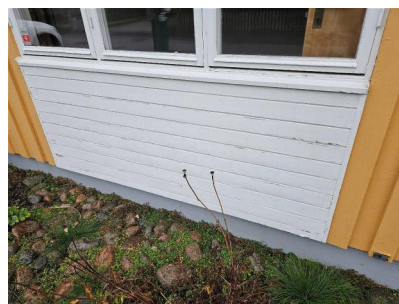
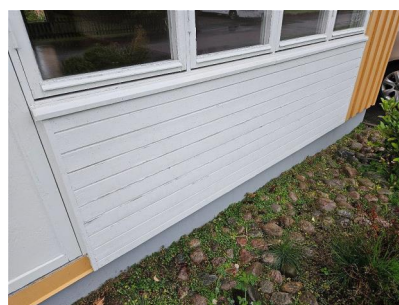
Fasadpanelen är i behov av målning/underhåll.  
Enstaka panelbrädor har mindre rötskador.

Fasadbeklädnad och träkonstruktioner där målningsbehov finns riskerar att få fukt- och rötskador på grund av sämre vattenavvisande förmåga. För att öka livslängden på fasadbeklädnaden rekommenderas målning och underhåll. I samband med ommålning rekommenderas att de rötskadade panelbrädorna byts ut.

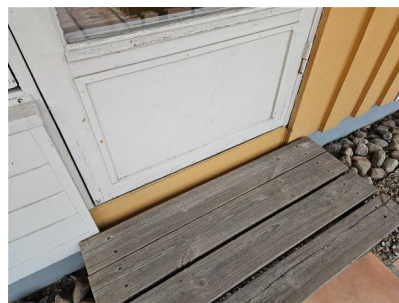
Dörr är i behov av målning/underhåll.

Dörrar där målningsbehov finns riskerar att få fukt- och rötskador på grund av sämre vattenavvisande förmåga.

För att öka livslängden på dörr rekommenderas målning och underhåll.

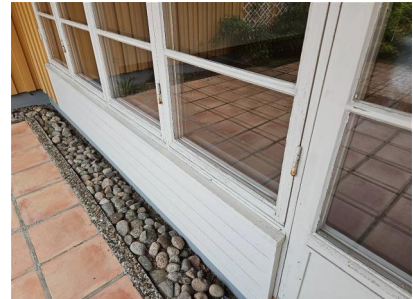
Fönster är i behov av målning/underhåll.

Fönsterbågar och fönsterkarmar där målningsbehov finns riskerar att få fukt- och rötskador på grund av sämre vattenavvisande förmåga.

För att öka livslängden på fönster rekommenderas målning och underhåll.

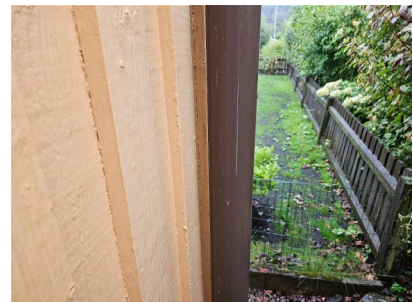
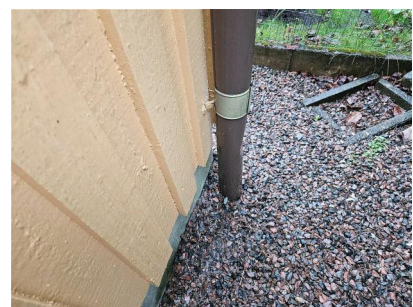
Fals på stuprör vänd mot fasad.

Falsen på stuprören kan med fördel vändas ut från fasaden för att lättare se om röret blivit skadat efter vinterns påfrestningar samt för att undvika skador på fasad vid ett eventuellt läckage.

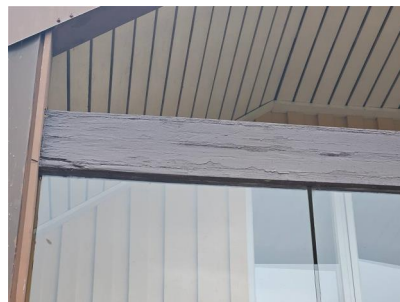
Balkongräcke är delvis rötskadat.

De upptäckta rötskadorna kan bero på olika saker, exempelvis bristfälligt underhåll och målning. Vilket ökar att risken för att rötskador uppstår.

Vi rekommenderar en fördjupad undersökning av byggtreprenör för att bedöma orsak och omfattning.

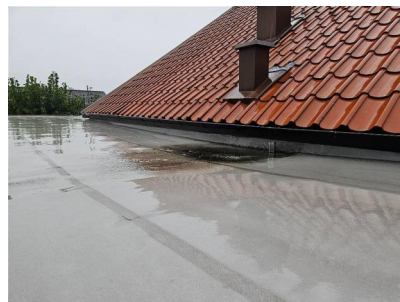
Takbrunnar och stuprör.

Eftersom vatten från taket avleds med takbrunnar/delvis invändiga stuprör finns en ökad risk för fuktskador i omkringliggande konstruktioner. Vanliga orsaker till fuktskador är läckage i skarvar på hängrännor och stuprör eller igensatta takbrunnar.

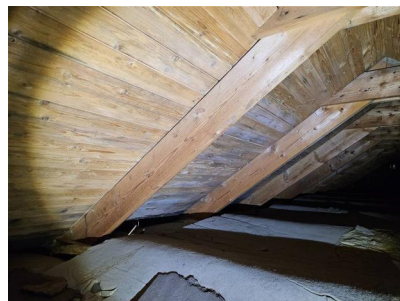
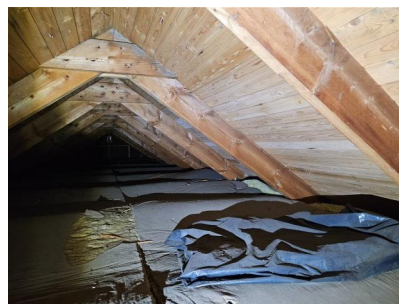
Mikrobiell påväxt finns på underlagstaket.

Detta kan vara ett tecken på att vinden tillförs fukt inifrån bostaden. Observera att besiktning av bostadens ventilationssystem inte har ingått i uppdraget.

Vinden är besiktigad från vindlucka då det saknas landgångar i utrymmet.

För att komma tillrätta med detta kan fukttillförseln inifrån bostaden behöva minskas. Det kan göras genom att ventilationen i bostaden förbättras samt att eventuella otätheter i vindsbjälklaget (tak-/väggvinklar, taklucka med mera) tätas. Läs Anticimex faktablad om ouppvärmda vindsutrymmen för tips och råd.

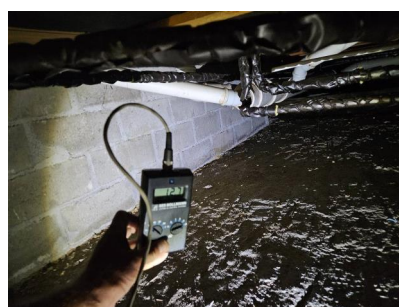
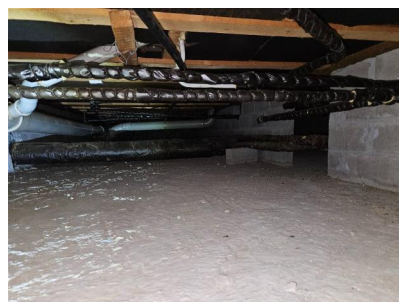
Vid kontroll av konstruktionen i krypgrund uppmättes fuktvärden under kritisk fuktnivå för mikrobiell tillväxt och normal lukt upplevdes.

I dagsläget är krypgrunden under huvudbyggnad delvis uppvärmd med hjälp av värmeledningar från fjärrvärmerör till fastigheten varpå klimatet idag bedöms stabilt.

Om förändringar sker i temperaturen kan detta ge upphov till ett ökat fukttillskott i ovanliggande bjälklag av trä.

Risk för mikrobiell tillväxt föreligger om den relativa fuktigheten (RF) i den omgivande luften är över 75 % vilket i furuvirke motsvarar en fuktkvot (FK) på 17 %. Fuktkvoten uppmättes till mellan 12,1 & 12,7 % FK.

Vidare förekommer träskyddsbehandlat syllvirke i krypgrunden. Vissa typer av träskyddsbehandlat virke riskerar om det utsätts för fukt avge en kemisk lukt, lukten kan även spridas till boendemiljön.

Det rekommenderas att luftfuktigheten i utrymmet mäts kontinuerligt för att på så vis bedöma grundens kondition.

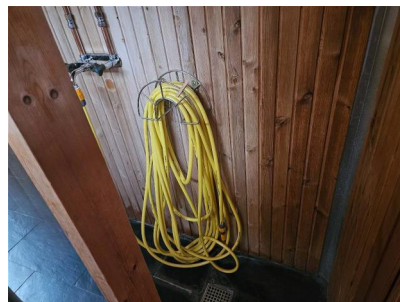
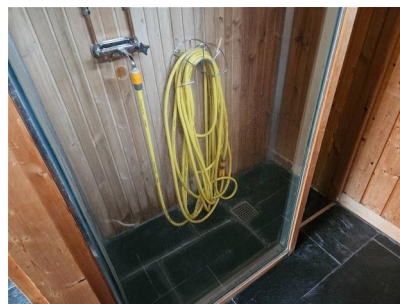
Våtutrymmet har bristfälliga tätskikt.  
Väggbeklädnad är inte anpassad för vattenbegjutning.

Renovering av utrymmet rekommenderas. Kontakta en behörig våtrumsentreprenör för en renovering. I samband med renoveringen bör omkringliggande konstruktioner kontrolleras för att upptäcka eventuella följdskador.

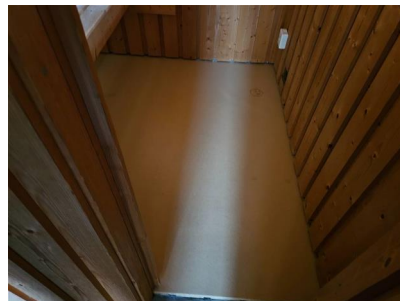
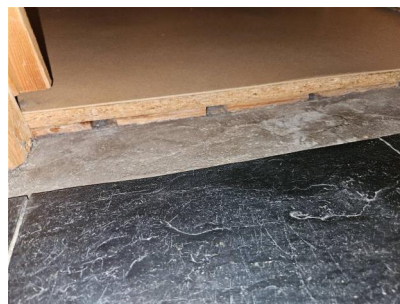
Bastuns golvbeläggning av organiskt material samt tät matta ligger dikt an mot betongplattan.

Renovering av utrymmet rekommenderas. Kontakta en behörig våtrumsentreprenör för en renovering. I samband med renoveringen bör omkringliggande konstruktioner kontrolleras för att upptäcka eventuella följdskador.

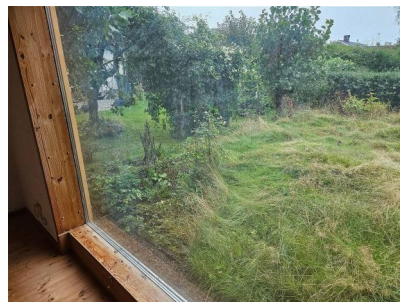
Isolerglas är punkterat (missfärgade/imma mellan rutorna) i tillbyggnadsdel.

Isolerglas som är punkterade tyder på att tätningen mellan rutorna är bristfälliga.

Kontakta glasmästare för åtgärdsförslag och bedömning av omfattningen av ett eventuellt fönsterbyte.

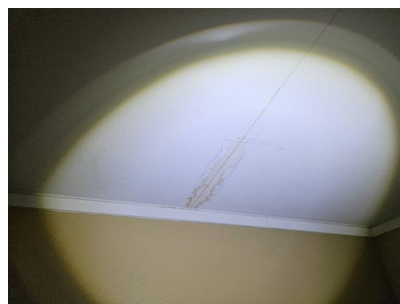
Taket har fuktfläckar.  
Vid fuktindikering noterades inga förhöjda fuktindikationer.

Fuktfläckar kan bero på olika saker, och kan vara ett tecken på en tidigare eller en pågående fuktskada.

Vi rekommenderar en fördjupad undersökning av byggentreprenör för att bedöma orsak och omfattning.

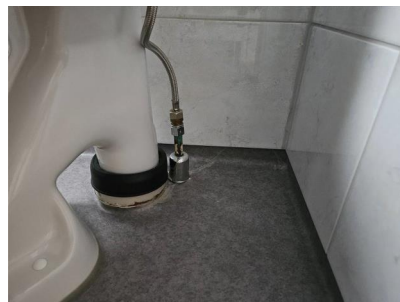
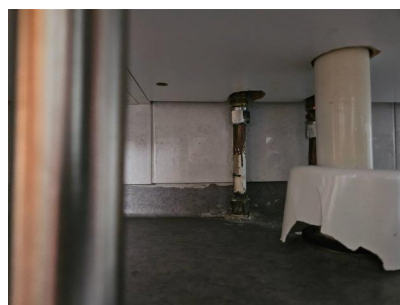
Rör genomföring finns i golv.

Rör genomföringar i golvet medför en ökad risk för att vatten tränger ner i omkringliggande konstruktioner och orsakar fuktskador.
