# NYGATAN

## VAPENSMEDEN 13, HUS 2

Huset är byggt kring 1850 och har i folkmun gått under benämningen disponentvillan. Byggnaden är en s k salsbyggnad, dvs har en sexdelad plan med stor sal och förstuga i mittaxeln och direkt förbindelse mellan förstuga och den stora salen, med två mindre kamrar på ömse sidor om mittsektionen.

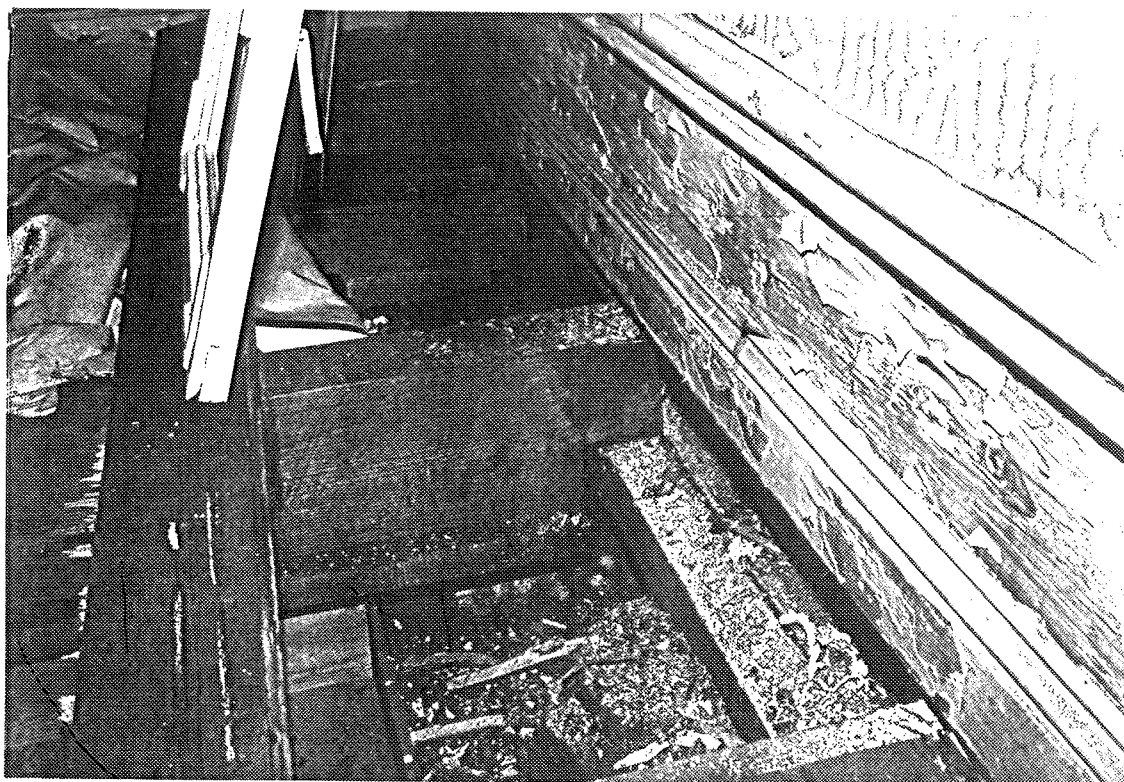
Bottenbjälklaget var redan tidigare utbytt i de östra gavelrummen 208 -209, samt förstugan. De nya sågade bjälkarna (100 x 190mm) var upplagda upp på ett nytt ringvarv, innanför den gamla syllen. Bjälklaget var stabiliserat i sidled, dels av korta bräder spikade på ringvarvets högkant mellan bjälkarna, dels av infällda tvärgående bräder.

Bottenbjälklaget hade här (i 208, 209) blindbotten med torvfillning, med en isolerande papp mellan torv och bottenbräderna.

Rum 208. Bottenbjälklaget öppnat och tömt på fyllning. Sågade bjälkar 100x190 på sekundärt upplag. Fotsockel sitter ännu kvar.

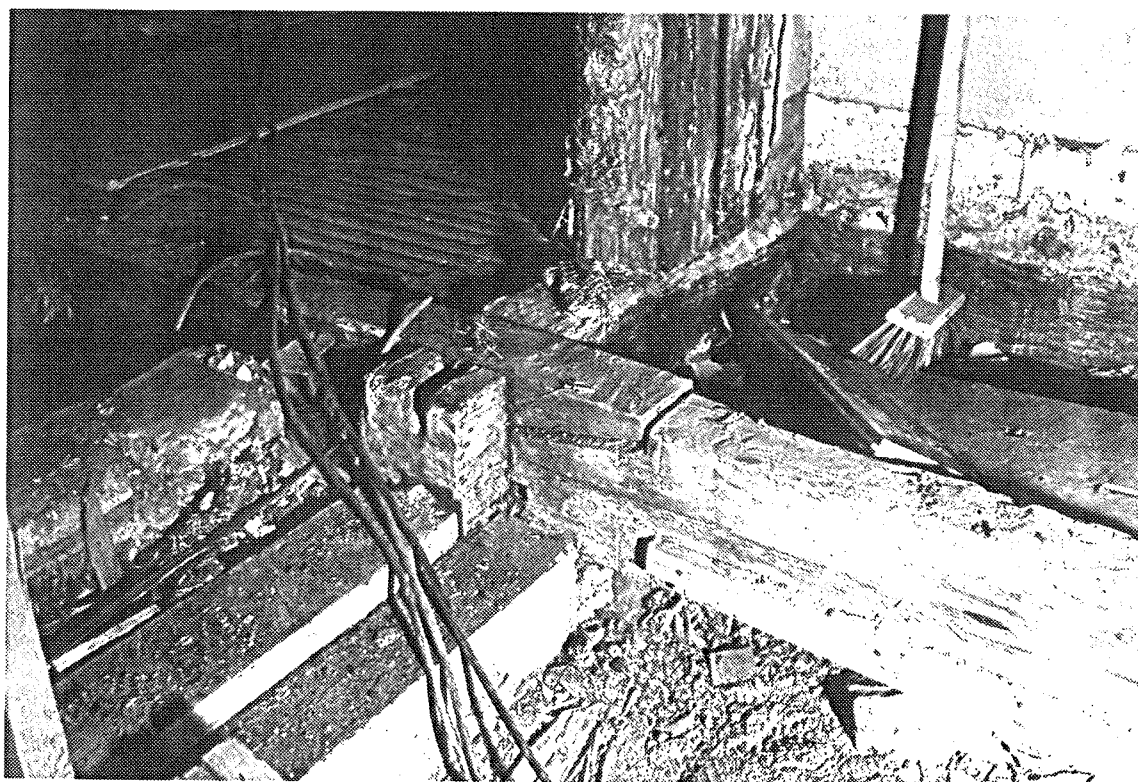
Äldre bjälklag skarvat över mellanvägg (mellan serverings-  
gång och sal). Blixtskarv!

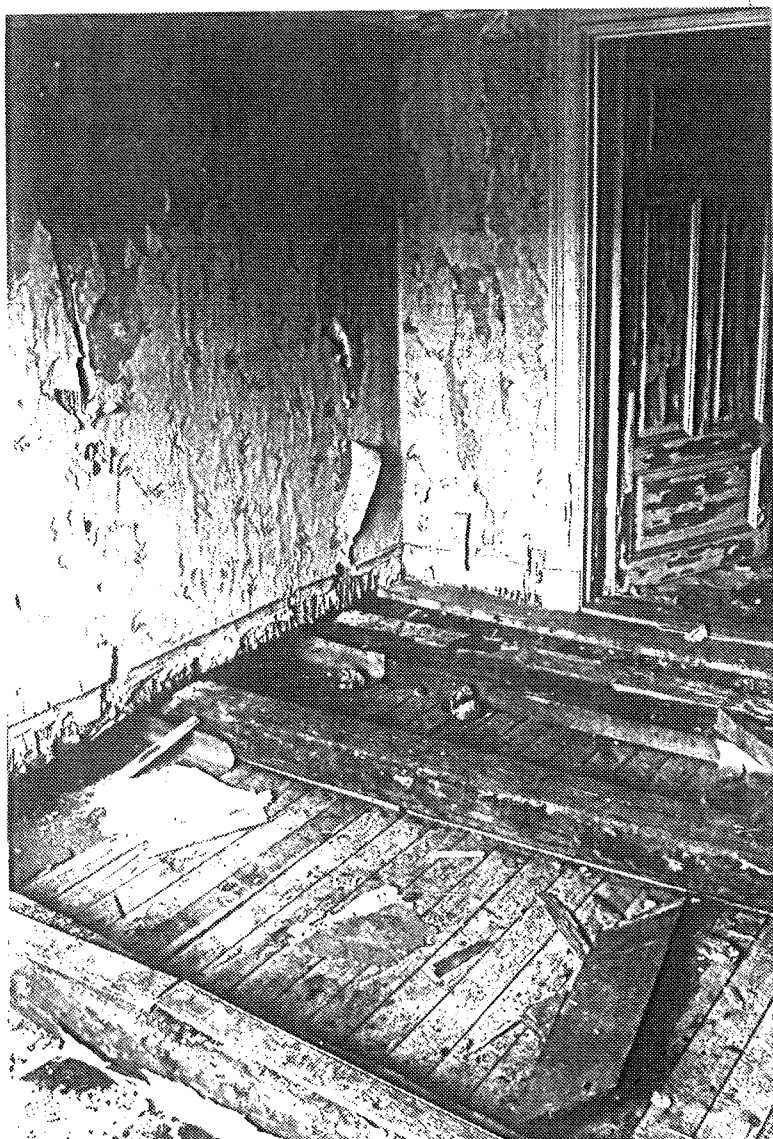
Rum 212 fd sovrum, blivande bad i övervåningen. Golvet demonterat och bjälklagsfyllningen utriven.

Vägg till vänster, mot förråd, en plankvägg, med puts på rörning.

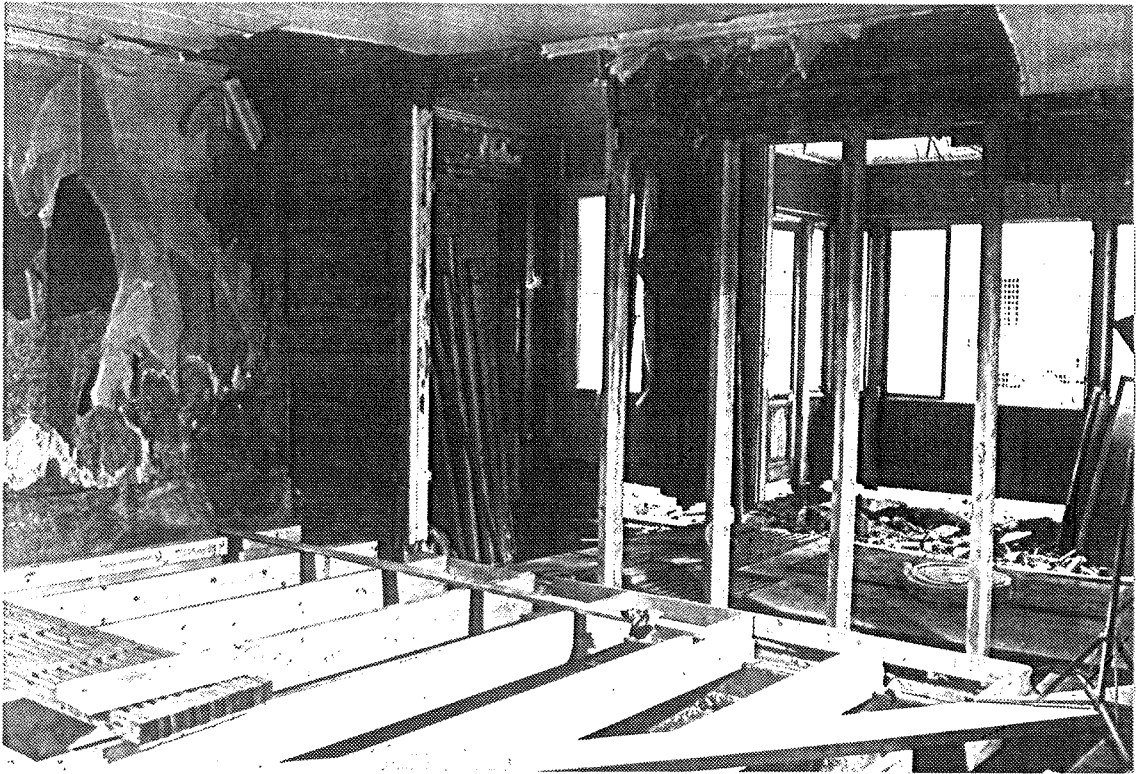
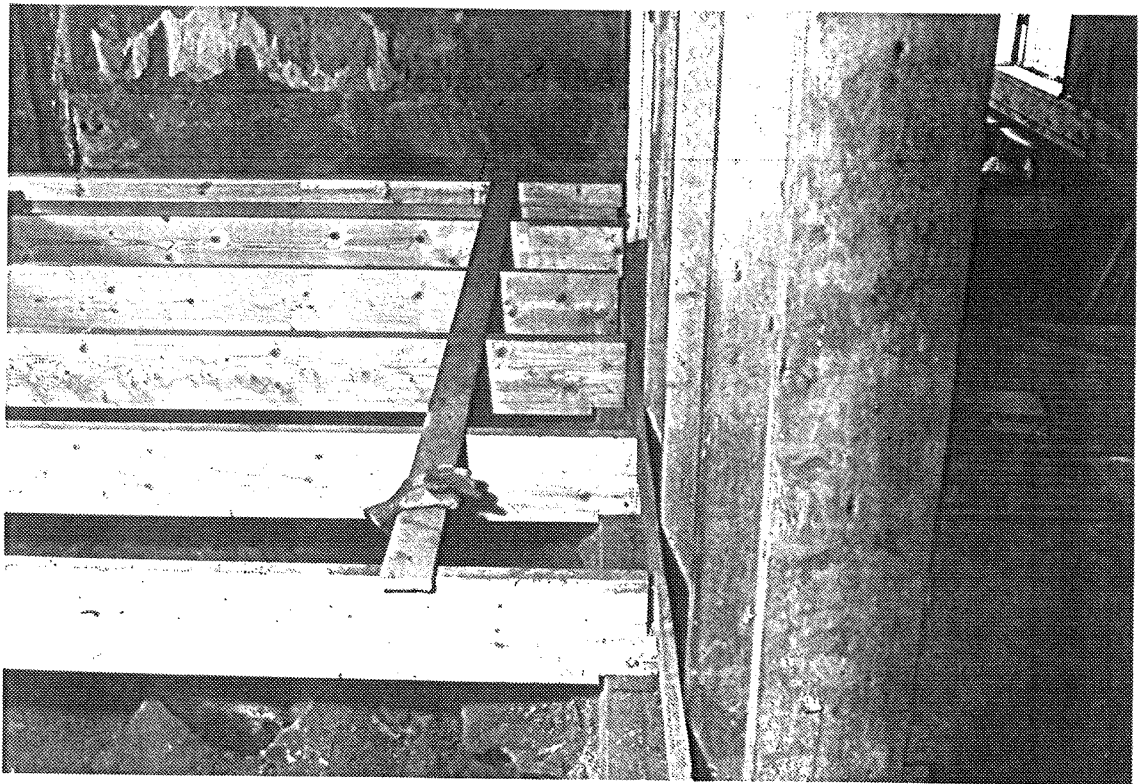
Nytt bjälklag i salen, sett mot den rivna, uppstämpade väggen mot förstugan. De nya bjälkarna mäter 45x220 och ligger på ett cc-avstånd om 600mm. Nedan Bjälkarnas upplag på ny grundmur av betong under mellanväggen.

Hela bottenplanet fick nytt bjälklag, av sågade plank 45x220, cc avstånd 600, och endast några få äldre bjälkar kunde bevaras i salen 206, och nya köket 207.

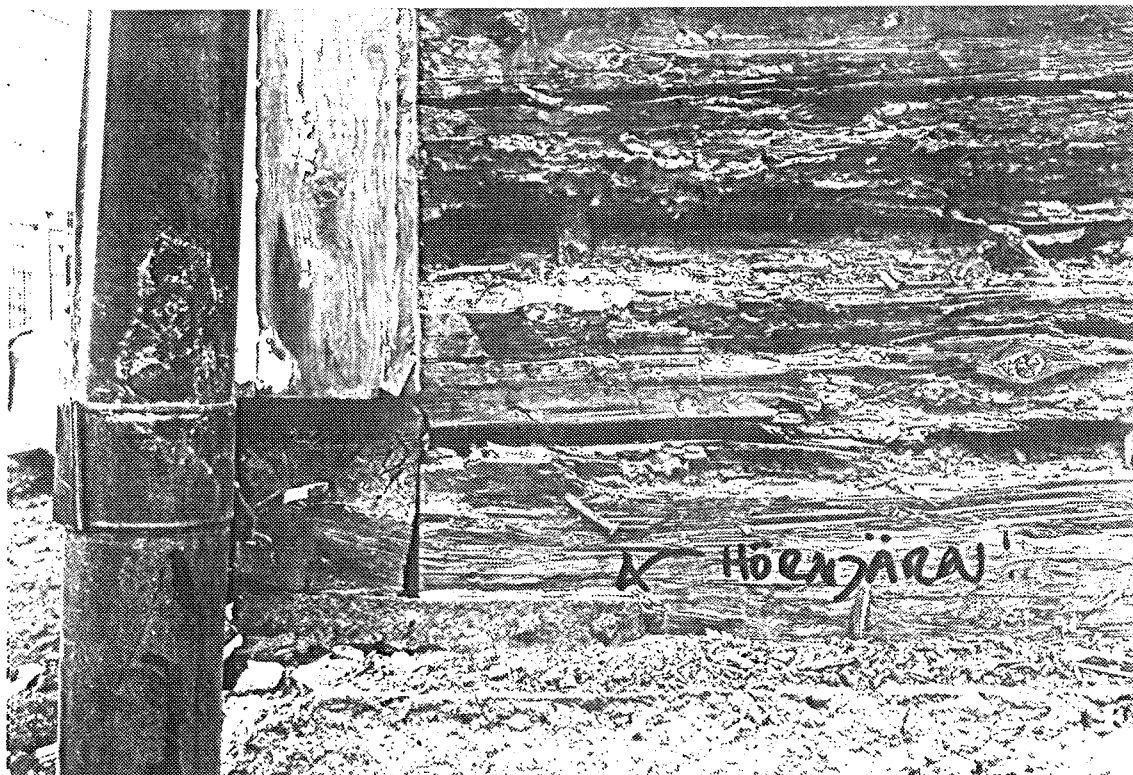
Husets timmerväggar var lokalt mycket svårt rötangripna! Dels var syllstocken angripen utmed hela gatufasaden och östra gaveln. Denna skada var sannolikt av gammalt datum, troligen t o m före panelinklädnaden vid sekelskiftet.

Gatufasad närmast östra hörnet. Gammal rötskada dold under sekelskiftespanelen! Rummet här innanför (208) hade också fått nytt bjälklag vid ombyggnaden kring år 1900. Obs det rostade hörnjärnet.

En ny syllstock av sammansatt virke fick ersätta den gamla bilade, rötade syllen.

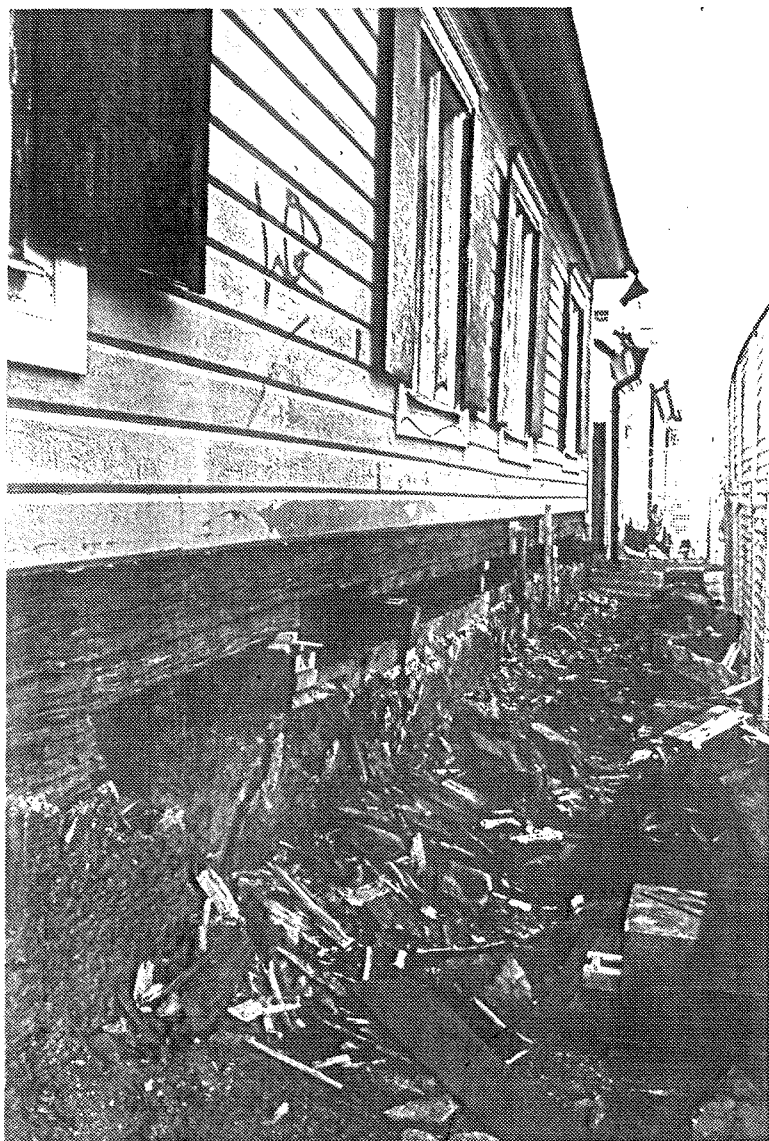
Gatufasaden sedan den gamla rötade syllstocken rivits ut. Stensockeln avjämnades med betong i överkant och mot insidan.

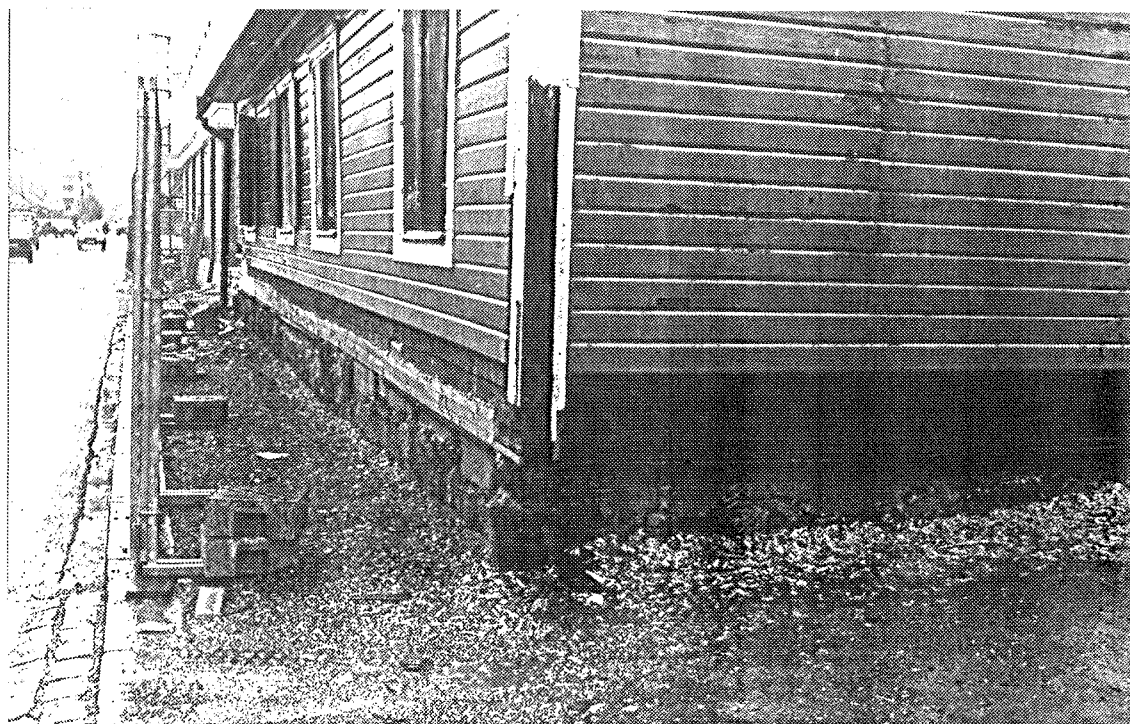
Samma fasad som ovan, med ny syllstock av sammansatt virke monterad.

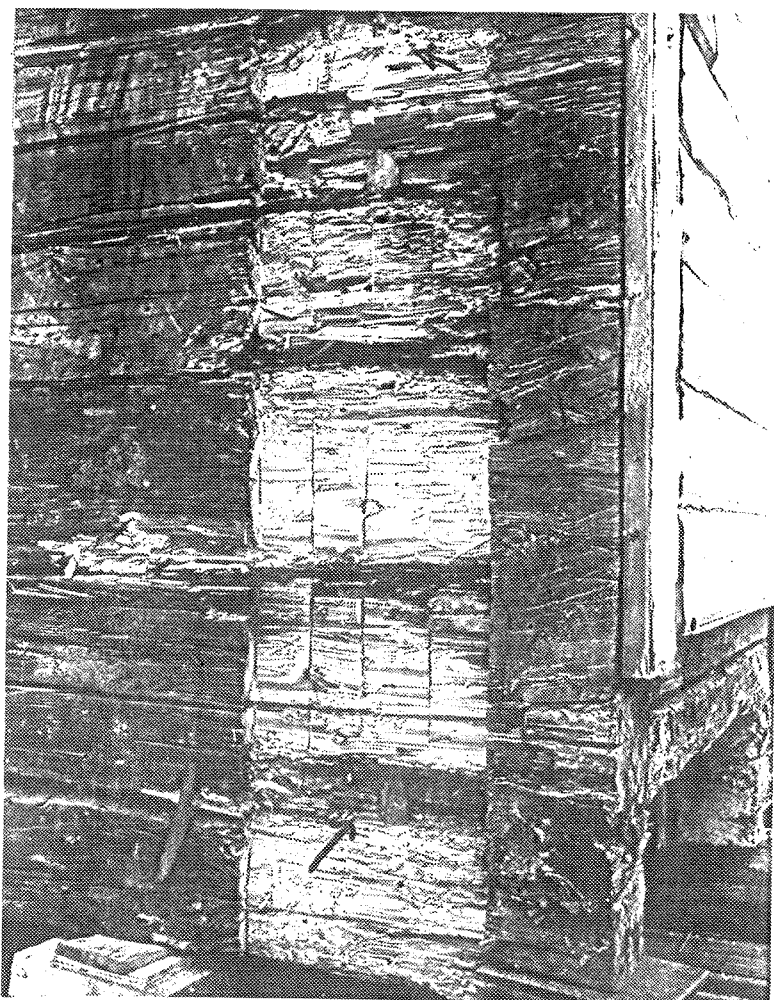
Detalj av NÖ hörnet, gavel-  
sidan. Rötad ytved bort-  
huggen och de sammanhållande  
dymlingarna frilagda!

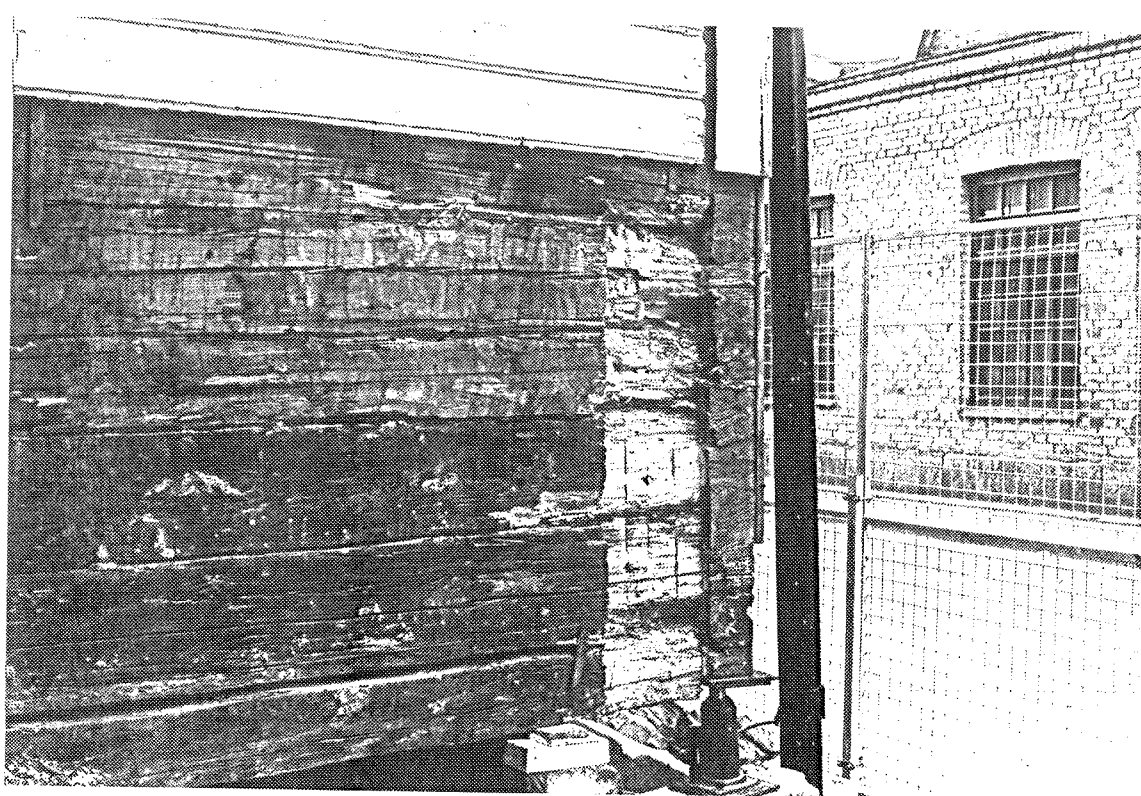
Hörn som ovan, hörnet lyft, gamla syllstocken borttagen. Laxad  
knutkedja.

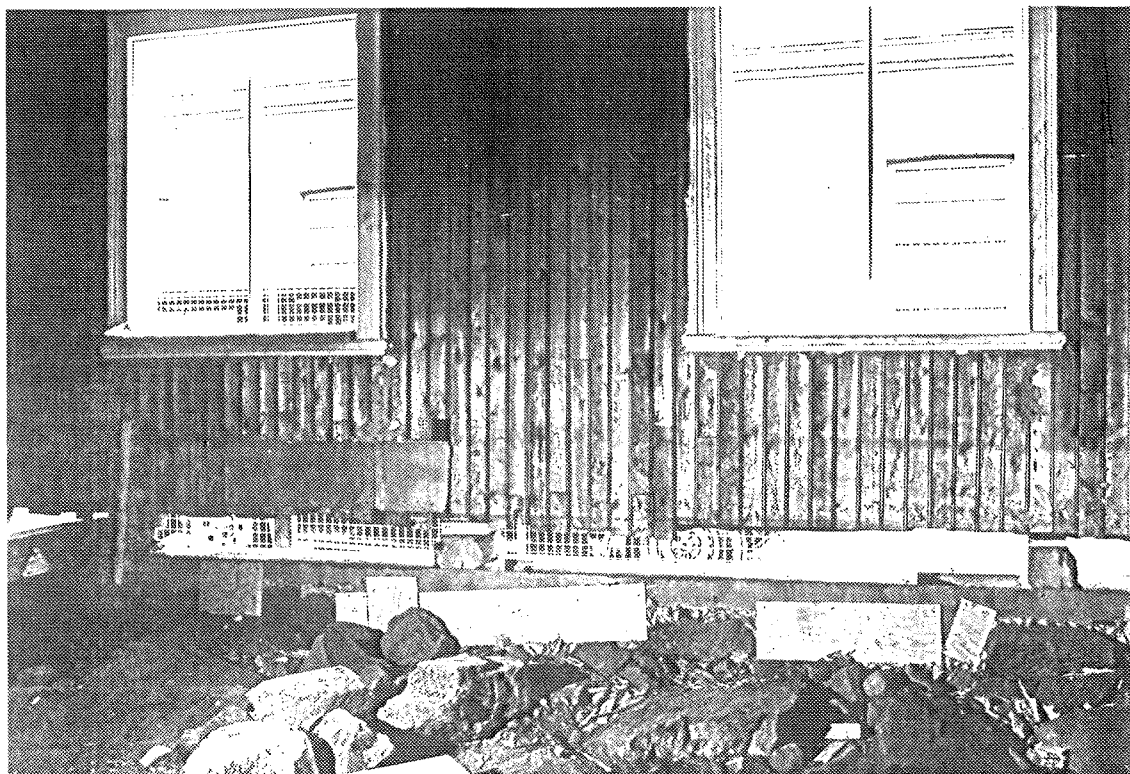
Salen (207) sedan syllstocken demonterats och stensockeln avjämnats med betongpågjutning. Obs den gamla isoleringen av ytterväggen, i form av omålad pärlspontpanel.

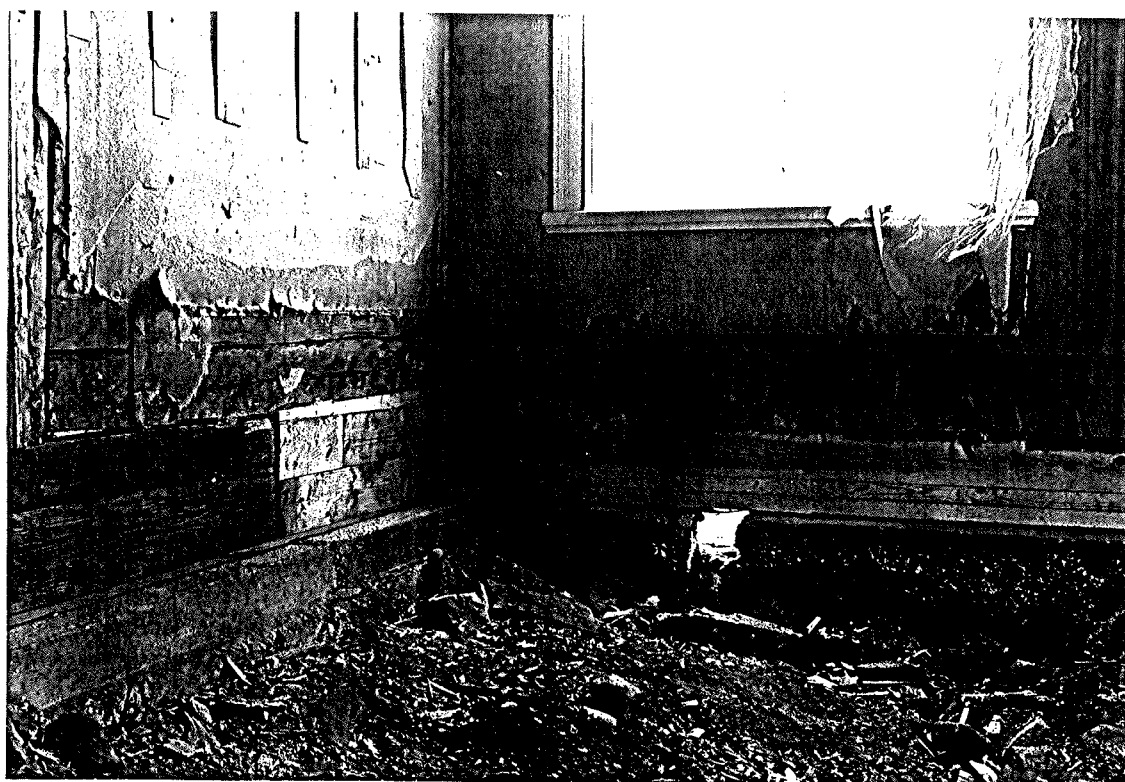
Ny syll inlagd , här sedd från rum 206, blivande köket.

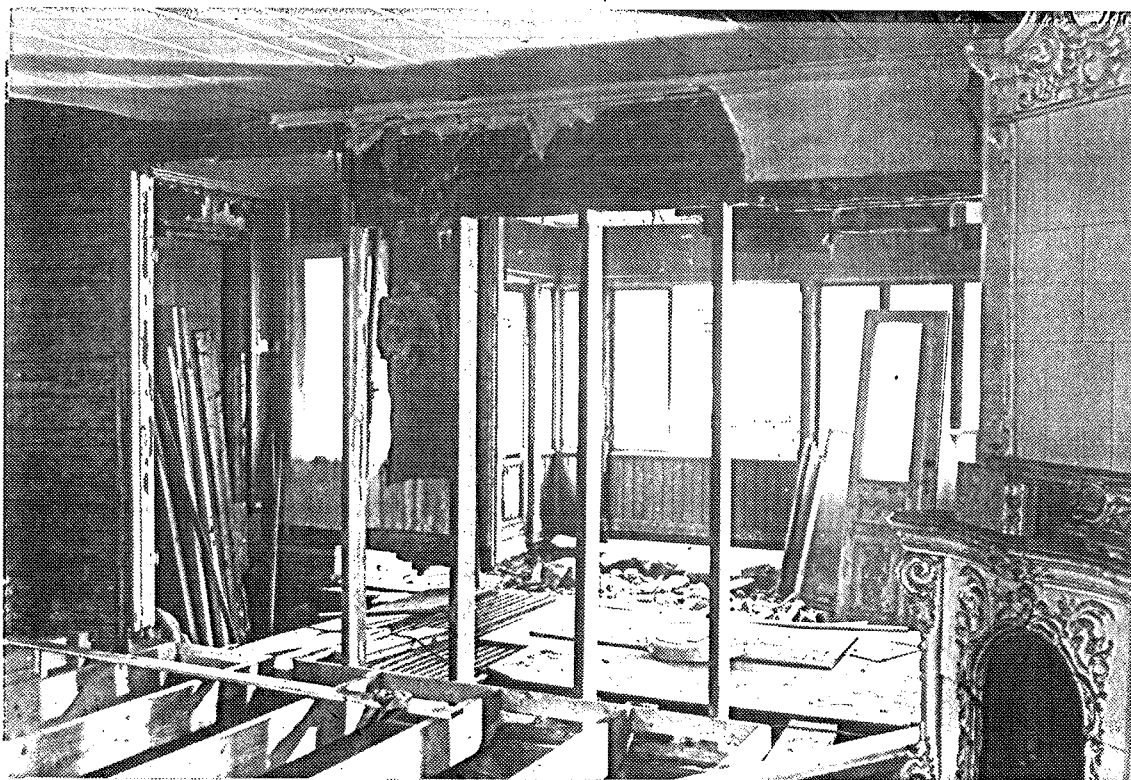
Men också innerväggarna var illa rötangripna. Innerväggs-skadorna var koncentrerade till väggarna kring förstugan, vilket också innefattar en yttervägg mot verandan.

Rötskadorna hade här sin källa dels i en liten gammal WC som stått under trappan, men framförallt i gammalt takläckage. Vinden var isolerad med sågspån mot yttertakets. När tak-täckningen läckt vatten hade sågspånet fungerat som en tvättsvamp och sugit åt sig vatten som letts vidare ner i ytterväggen mot verandan.

Fri sikt från salen (207) ända ut till verandan! Mellan-väggarna mellan sal och förstugan resp förstugan & veranda p g a svåra rötskador ersatta av regelväggar.

Dessa skador i väggarna ilagades med regelverk, i stället för liggtimmer. Väggarna mellan förstuga och veranda samt mellan sal och förstuga fick helt rivas ner och ersättas av regler.

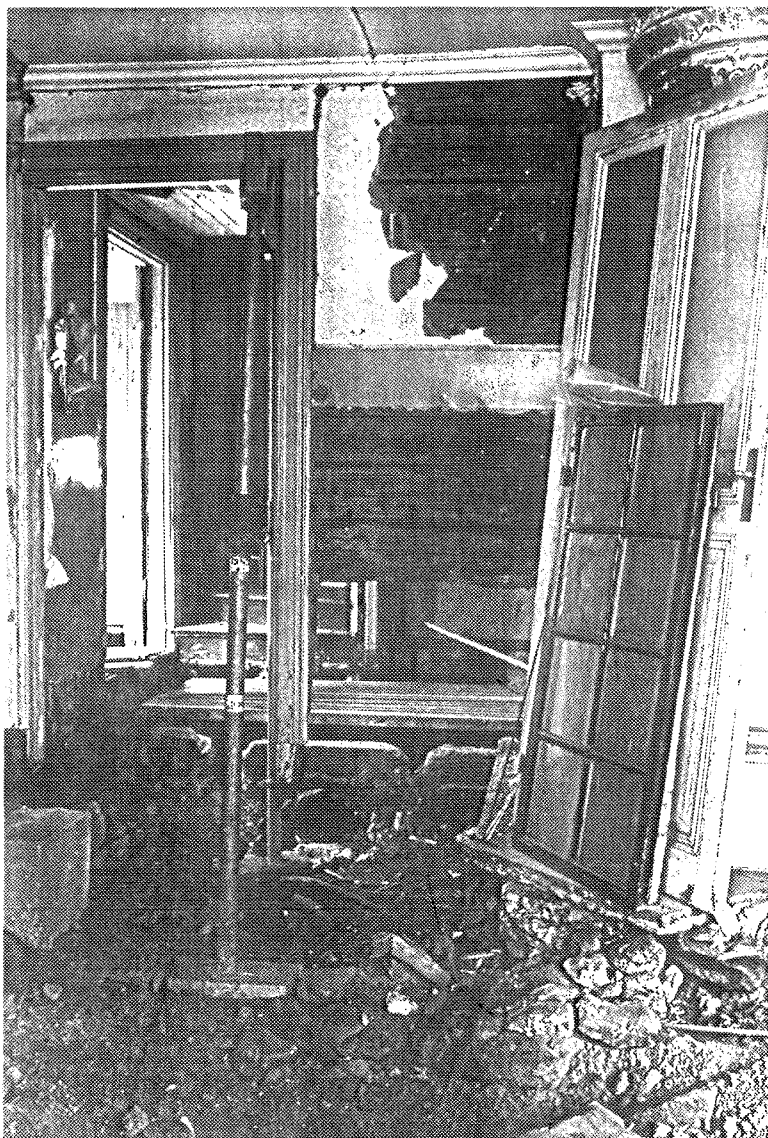
Återstoden av väggen mellan 209 & förstuga sedan röt-skadade delar rivits.

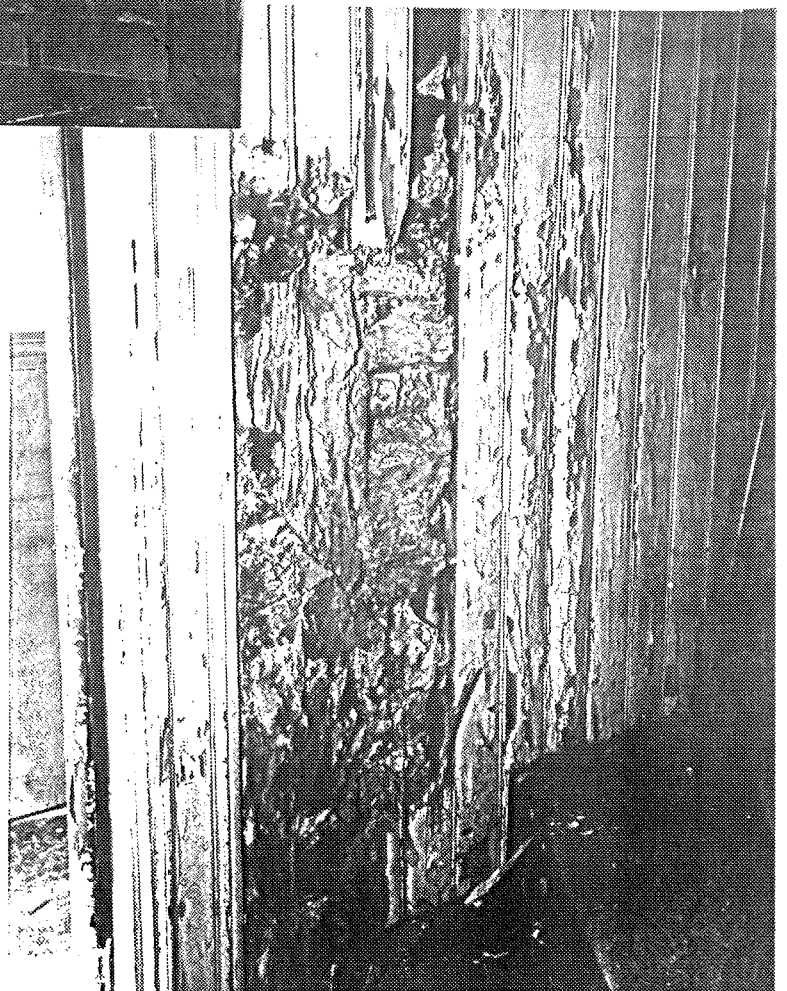
Nedandetalj av rötskada invid  
trappan.

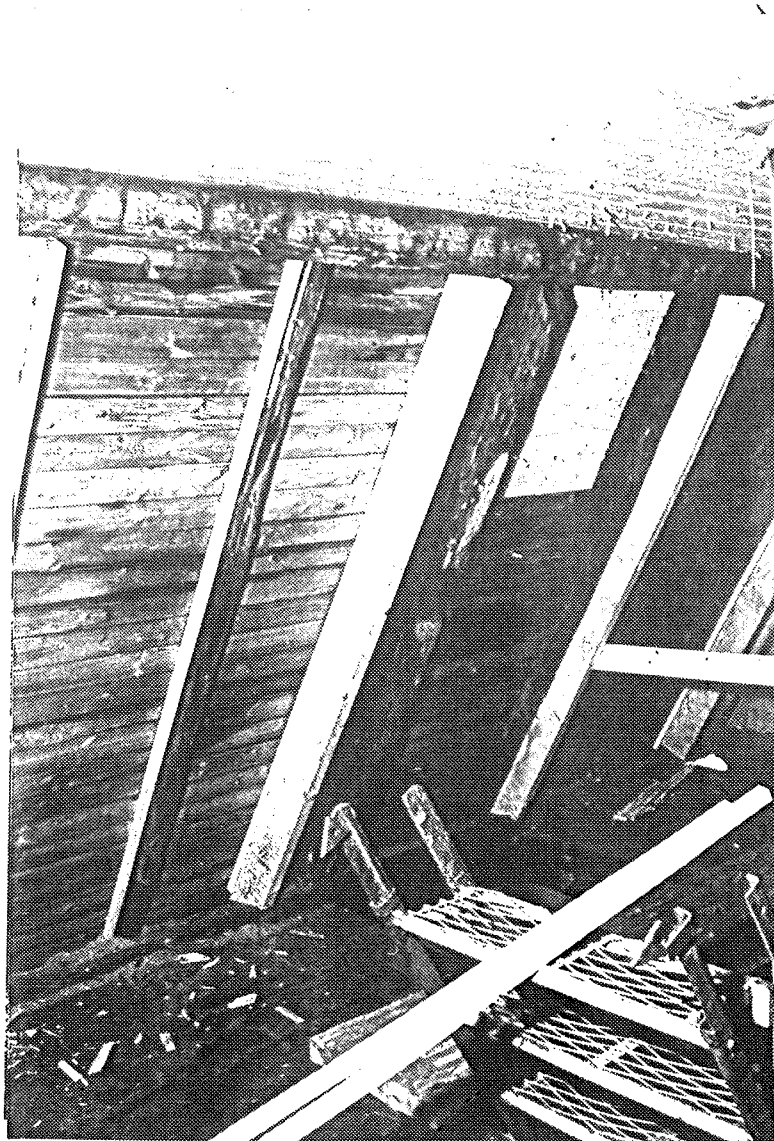
Skadorna på taklaget var förvånansvärt små, främst var det rafterna i det nedre takfallet - som bildat vägg med sågspånsfyllning mot övervåningens stora hall. Men också dessa skador var små och kunde åtgärdas med nya sidostycken på rafterna.

Nedre takfallet, som varit isolerat med sågspån mot övervåningens stora hall. Takkonstruktionen frilagd, rafterna förstärkta med nya sidostycken.

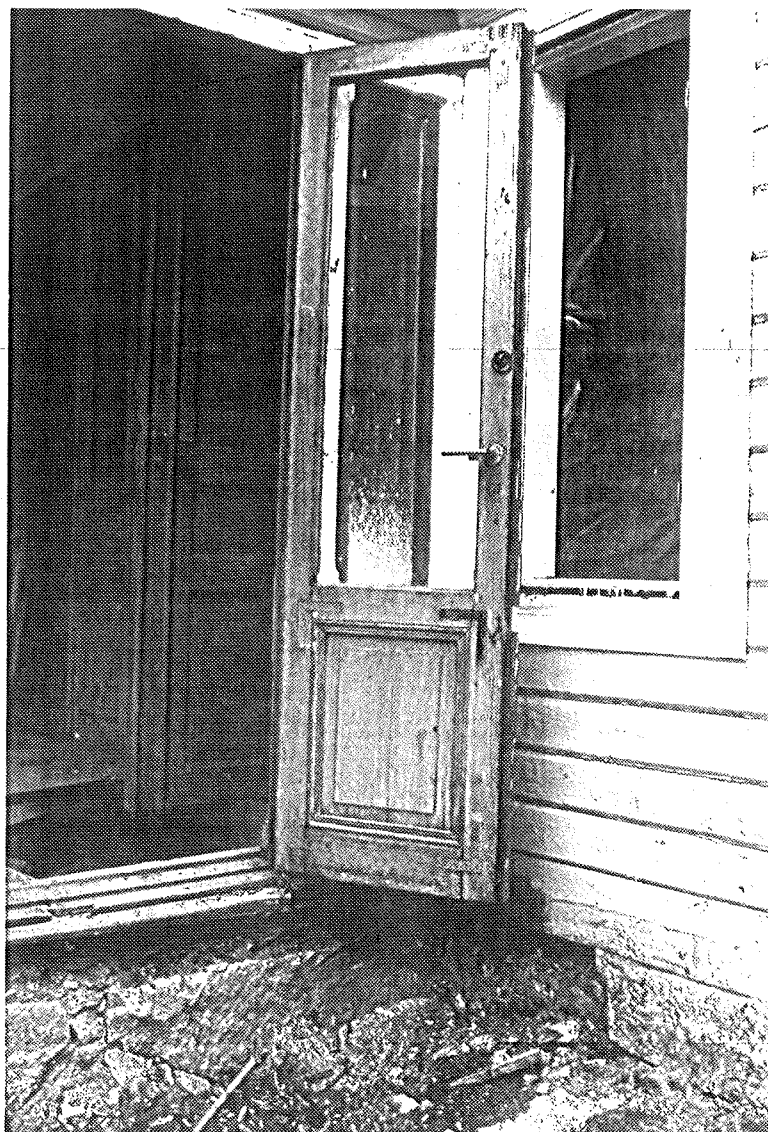
Den gamla, glasade entrédörren  
till verandan. Dörren som var i  
dåligt skick och inte höll till-  
räcklig brandklass har ersatts  
av en ny enkeldörr.

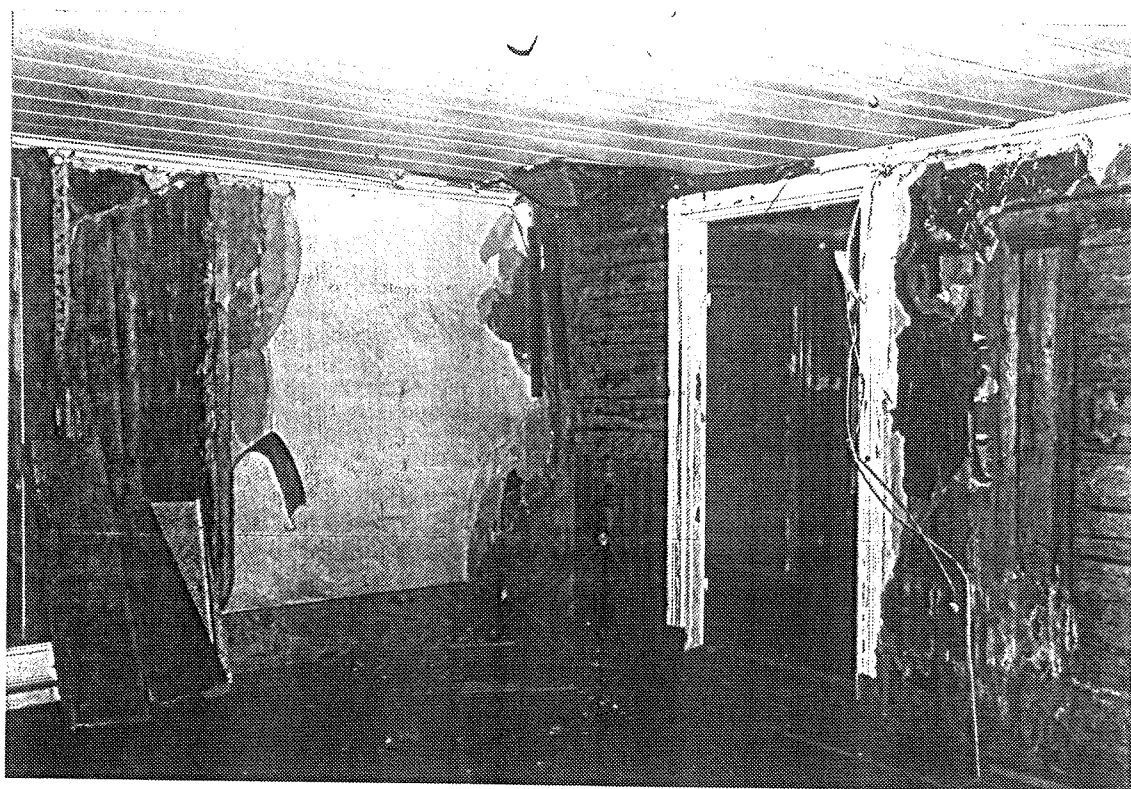
Samma rum mot SÖ, svåra rötskador i vägg mot förstugan. Obs det gamla, lägre dörrläget mot förstugan till höger om det nuvarande!
