# Besiktningsprotokoll

Anticimex Försäkringsbesiktning i samarbete med Fastighetsbyrån

| Fastighetsadress:<br>Åstarp Västergården 1 | |

| Besiktningsdatum:<br>2025-09-10 | Protokollnummer:<br>69250292 |

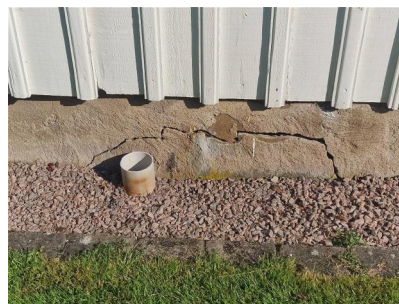
Sprickor finns i sockel.

Detta kan leda till fukt- och frysskador i konstruktionen.

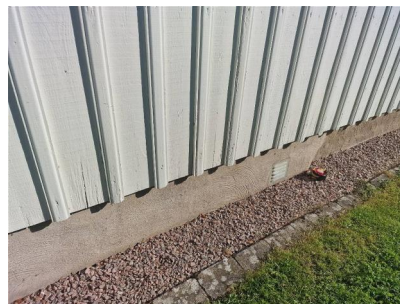
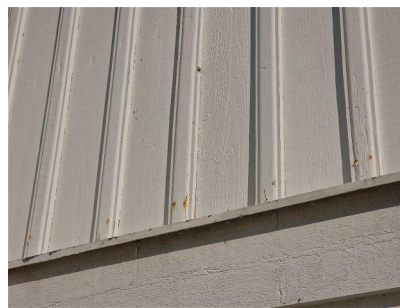
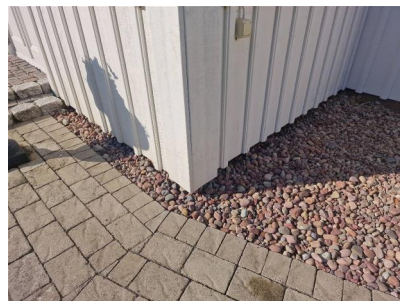
En del panelbrädor har mindre lokala rötskador. Fasadpanelen är i behov av målning/underhåll. Det rekommenderas att byta ut rostiga infästningar.

Fasadbeklädnad och träkonstruktioner där målningsbehov finns riskerar att få fukt- och rötskador på grund av sämre vattenavvisande förmåga. För att öka livslängden på fasadbeklädnaden rekommenderas målning och underhåll. I samband med ommålning rekommenderas att de rötskadade panelbrädorna byts ut.

Avståndet mellan fasadbeklädnaden och marken är inte tillräckligt.

Eftersom fasadbeklädnaden avslutas för nära mark finns risk för att fukt från marken sugas upp i fasadpanelens nederkant. Detta kan orsaka fuktrelaterade skador i fasadbeklädnaden och bakomliggande konstruktioner.

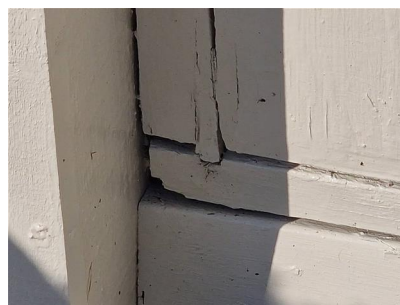
Tröskeldel har glipor.

Eftersom tröskel är otät finns risk att vatten rinner in i väggen vilket i sin tur kan leda till fuktskador i väggkonstruktionen.

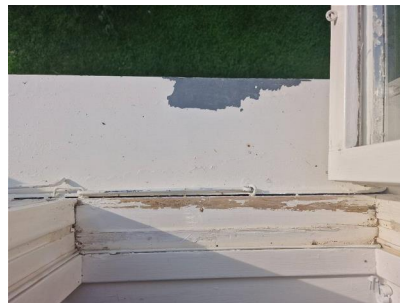
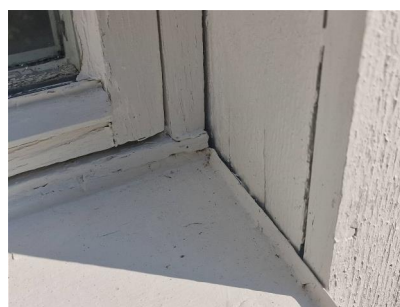
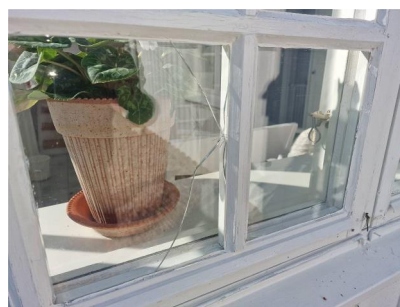
Fönsterbleck är otäta vid infästningar.  
Spricka finns lokalt på fönsterglas.

Eftersom fönsterblecken är otäta finns risk att vatten rinner in i väggen vilket i sin tur kan leda till fuktskador i väggkonstruktionen.

Fönster har lokalt färgsläpp och torrsprickor.

Fönsterbågar och fönsterkarmar där målningsbehov finns riskerar att få fukt- och rötskador på grund av sämre vattenavvisande förmåga.

För att öka livslängden på fönster rekommenderas målning och underhåll.

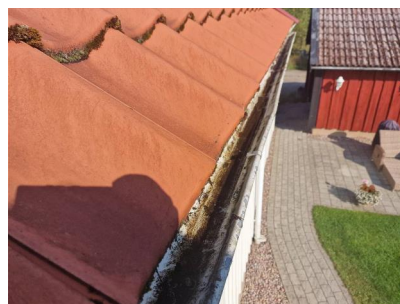
Stuprör är lokalt bristfälligt anslutet till markledning.

Stuprör som avslutas intill huset (ovan mark) kan medföra en ökad fuktbelastning på grundmur/sockel som i sin tur kan leda till fuktrelaterade skador.

Hängrännor lutar fel.

När hängrännor har en felaktig lutning (bakfall/svackor) finns risk att regnvatten svämmar över vilket i sin tur kan leda till fuktskador på fasad och sockel.

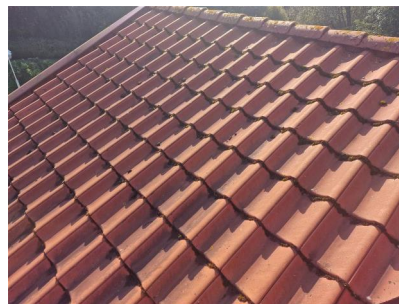
Mosspåväxt finns på takpannor.

Mossa som växer på taket kan leda till att taktäckningen har ett minskat motstånd mot vatteninträngning. Detta i sin tur kan leda till fuktskador på träläkt och takkonstruktionen vilket kan resultera i mikrobiella skador (angrepp av mikroorganismer).

Observera, taket är endast lokalt besiktat via takstege pga. säkerhet.

För att öka livslängden på taket rekommenderas att mossan tas bort från takpannorna.

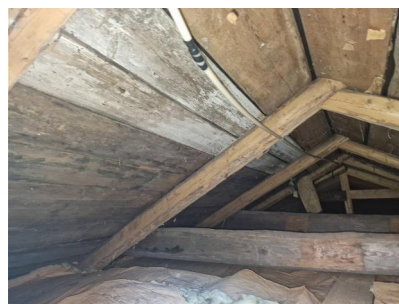
Mikrobiell påväxt finns på underlagstaket.

Den upptäckta mikrobiella påväxten på underlagstaket kan vara ett tecken på att vinden tillförs fukt inifrån bostaden och/eller uteluften.

Observera, vinden är endast lokalt besiktat via lucka då säkert tillträde saknas.

Vi rekommenderar en fördjupad undersökning för att bedöma orsak och omfattning.

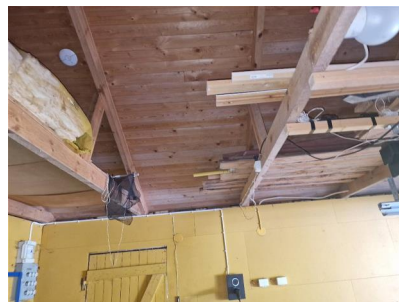
Fasadpanelen är i behov av målning/underhåll.  
Det rekommenderas att justera en del fasadbrädor.

Fasadbeklädnad och träkonstruktioner där målningsbehov finns riskerar att få fukt- och rötskador på grund av sämre vattenavvisande förmåga. För att öka livslängden på fasadbeklädnaden rekommenderas målning och underhåll.

Yttertaket är äldre.

Takpannor, plåtdetaljer, hängrännor/stuprör och underlagspapp har enligt vår bedömning en begränsad livslängd. Eftersom husets taktäckning är äldre har det ett minskat motstånd mot vatteninträngning. Detta i sin tur kan leda till fuktskador på träläkt och vidare ner i underliggande konstruktioner.

Mikrobiell påväxt finns på underlagstaket.

Den upptäckta mikrobiella påväxten på underlagstaket kan vara ett tecken på att fukt tillförs inifrån och/eller uteluften.

Vi rekommenderar att detta hålls under uppsikt.

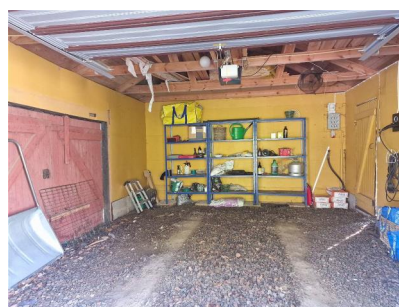
Enkelt kallgarage med mindre brister.  
Det bedöms vara ett mindre renoveringsbehov.
