## **Danarövägen 30A** **Danderyd**

### **Statusbesiktning Fasad** **2025-02-25**

*Roslagens Plåtkonsult AB*

## Fuktinventering

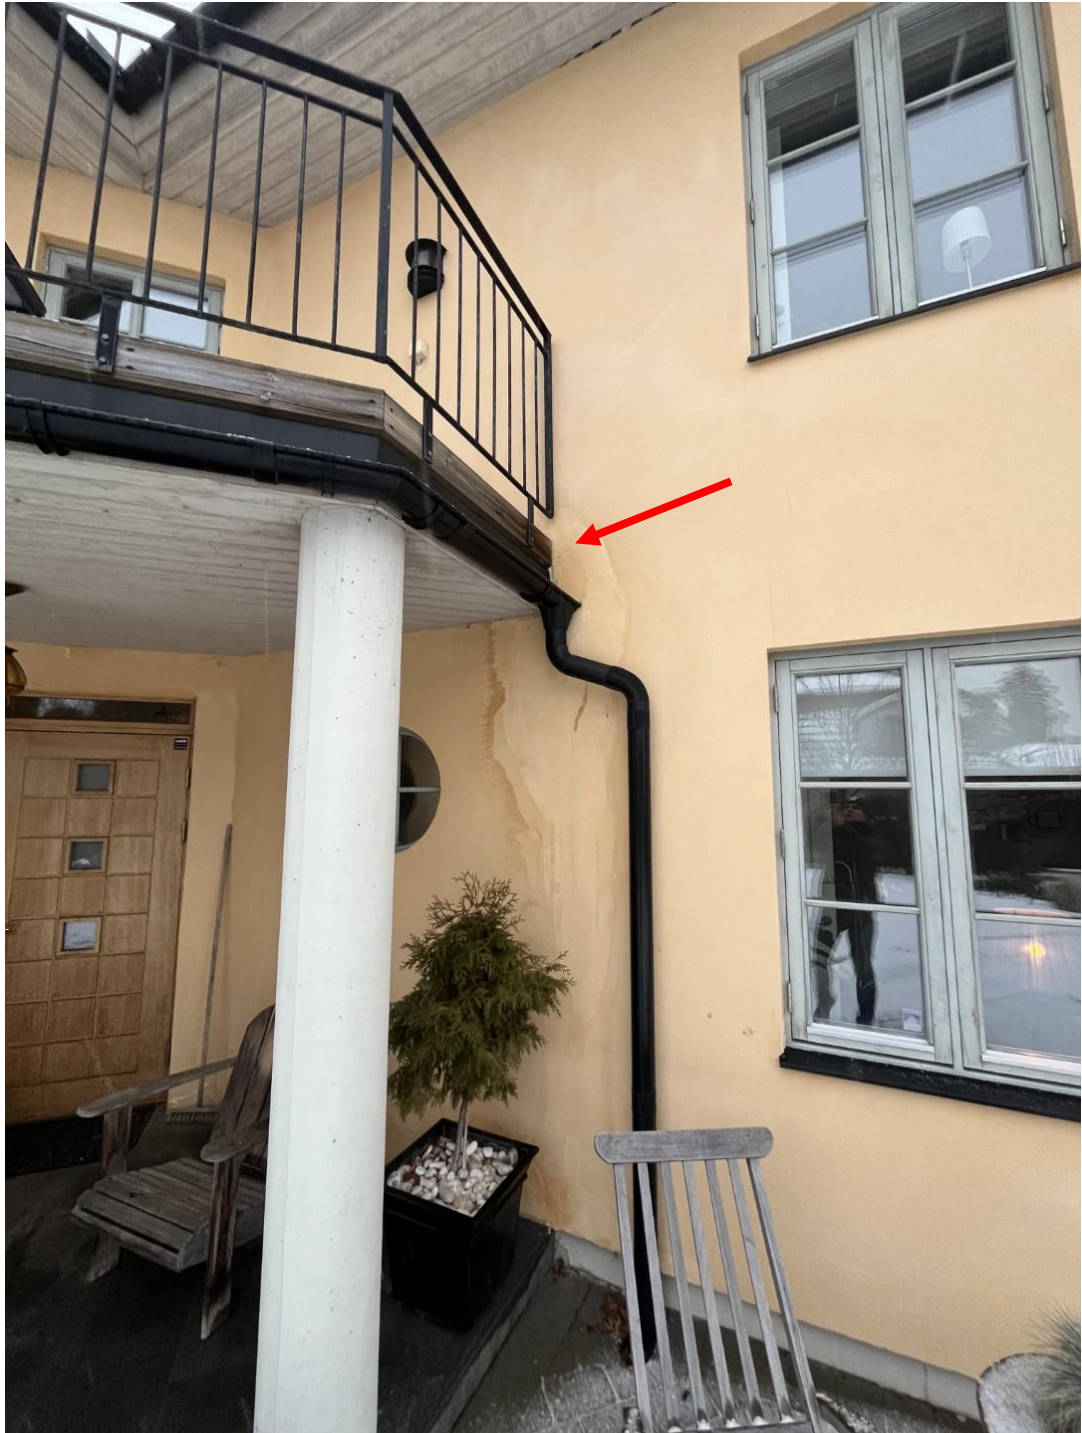
Foto 1

- Vatten leds felaktigt in mot putsytan från balkongen

Balkongen över entrén har behov av förbättringar vad gäller vattenavledningen. Hur detta ska göras kan inte i detalj beskrivas utan att utföra fördjupade undersökningar genom att demontera tex del av trätrallen. Men i stort kan sägas att det sannolikt tar sig ner vatten från området vid det dåligt utförda tröskelblecket samt att det skulle behöva vara ståndskivor av plåt som går upp ca 150-200mm över tralldäckets överyta. Plåtarbeten behöver också kompletteras så att det blir skyddsbeslag och fungerande vattenavledning i balkongens framkant där hängrännorna stöter mot den anslutande putsfasaden.

- Åtgärda vattenavledning på balkongen
- Utför en ny sockellösning över entrétrappan
- Mindre justeringar av puts/putslagningar utförs lokalt
- Tvätta och måla takfot
- Måla fönster

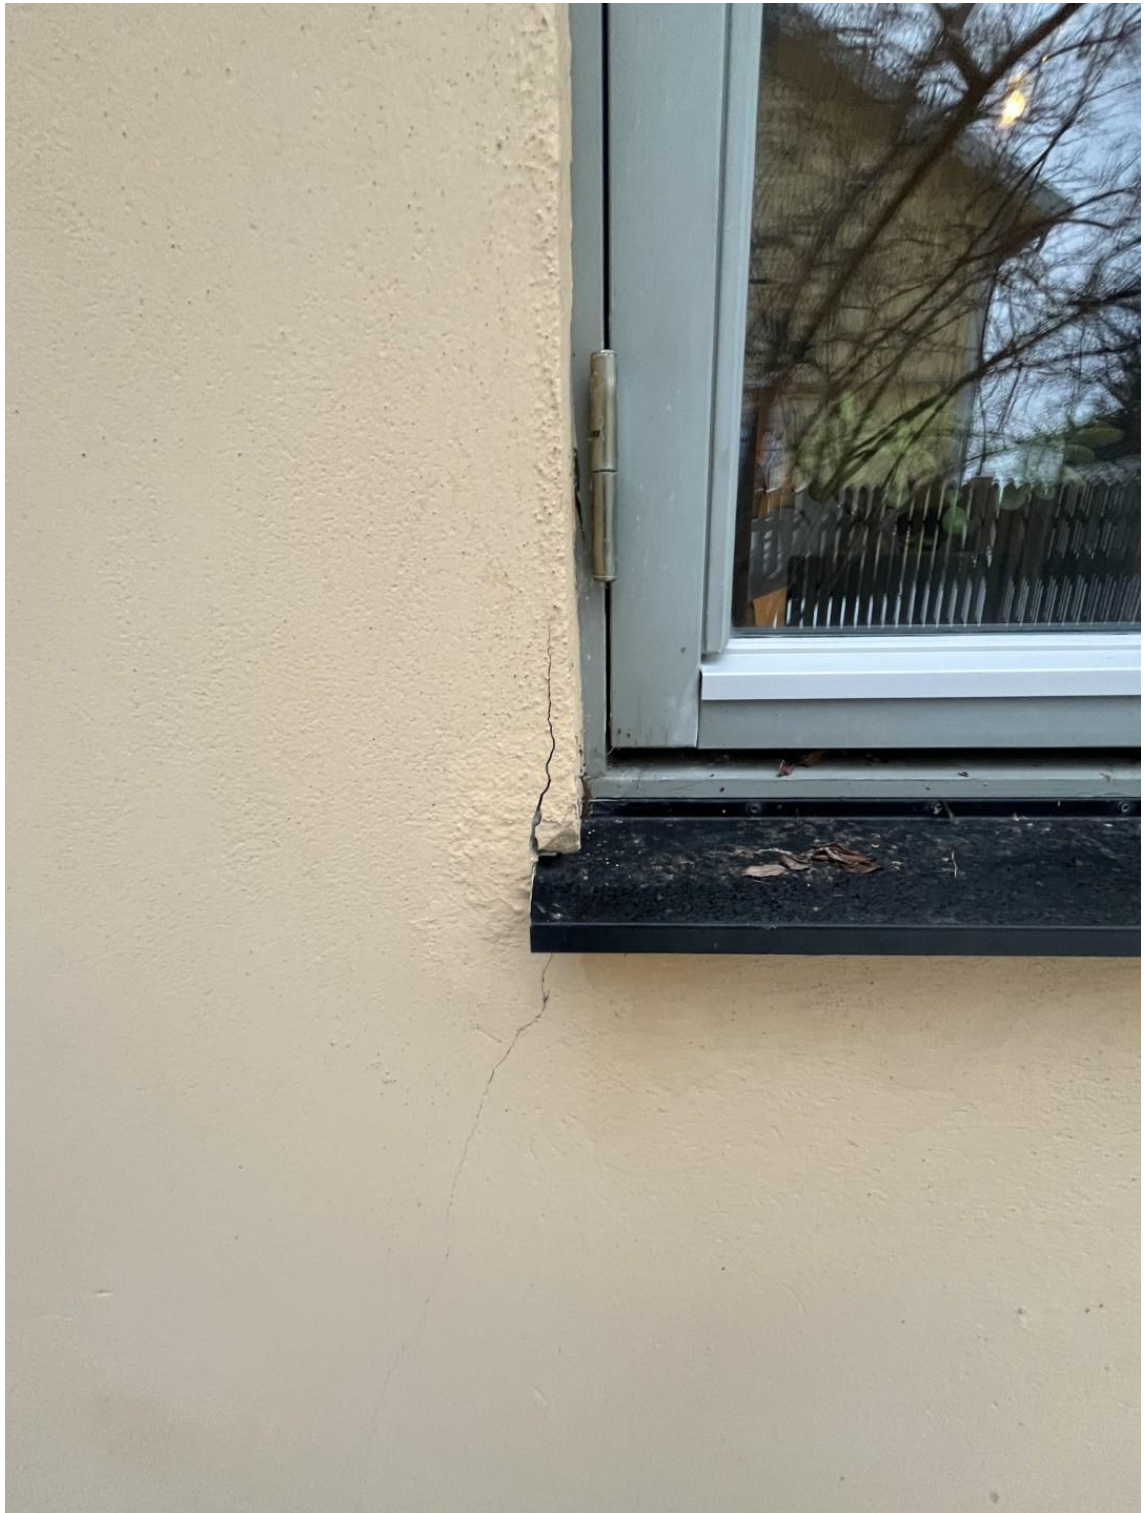
Foto 2

- Exempel på spricka i puts och mindre putsskada över fönsterbleck

Det finns ett antal mindre putsskador runt om på huset dessa behöver lagas samt att det finns ett antal putsskador som är lagade sedan tidigare. De lagningar som är gjorda sedan tidigare är oftast fungerande men har ett avvikande utseende.

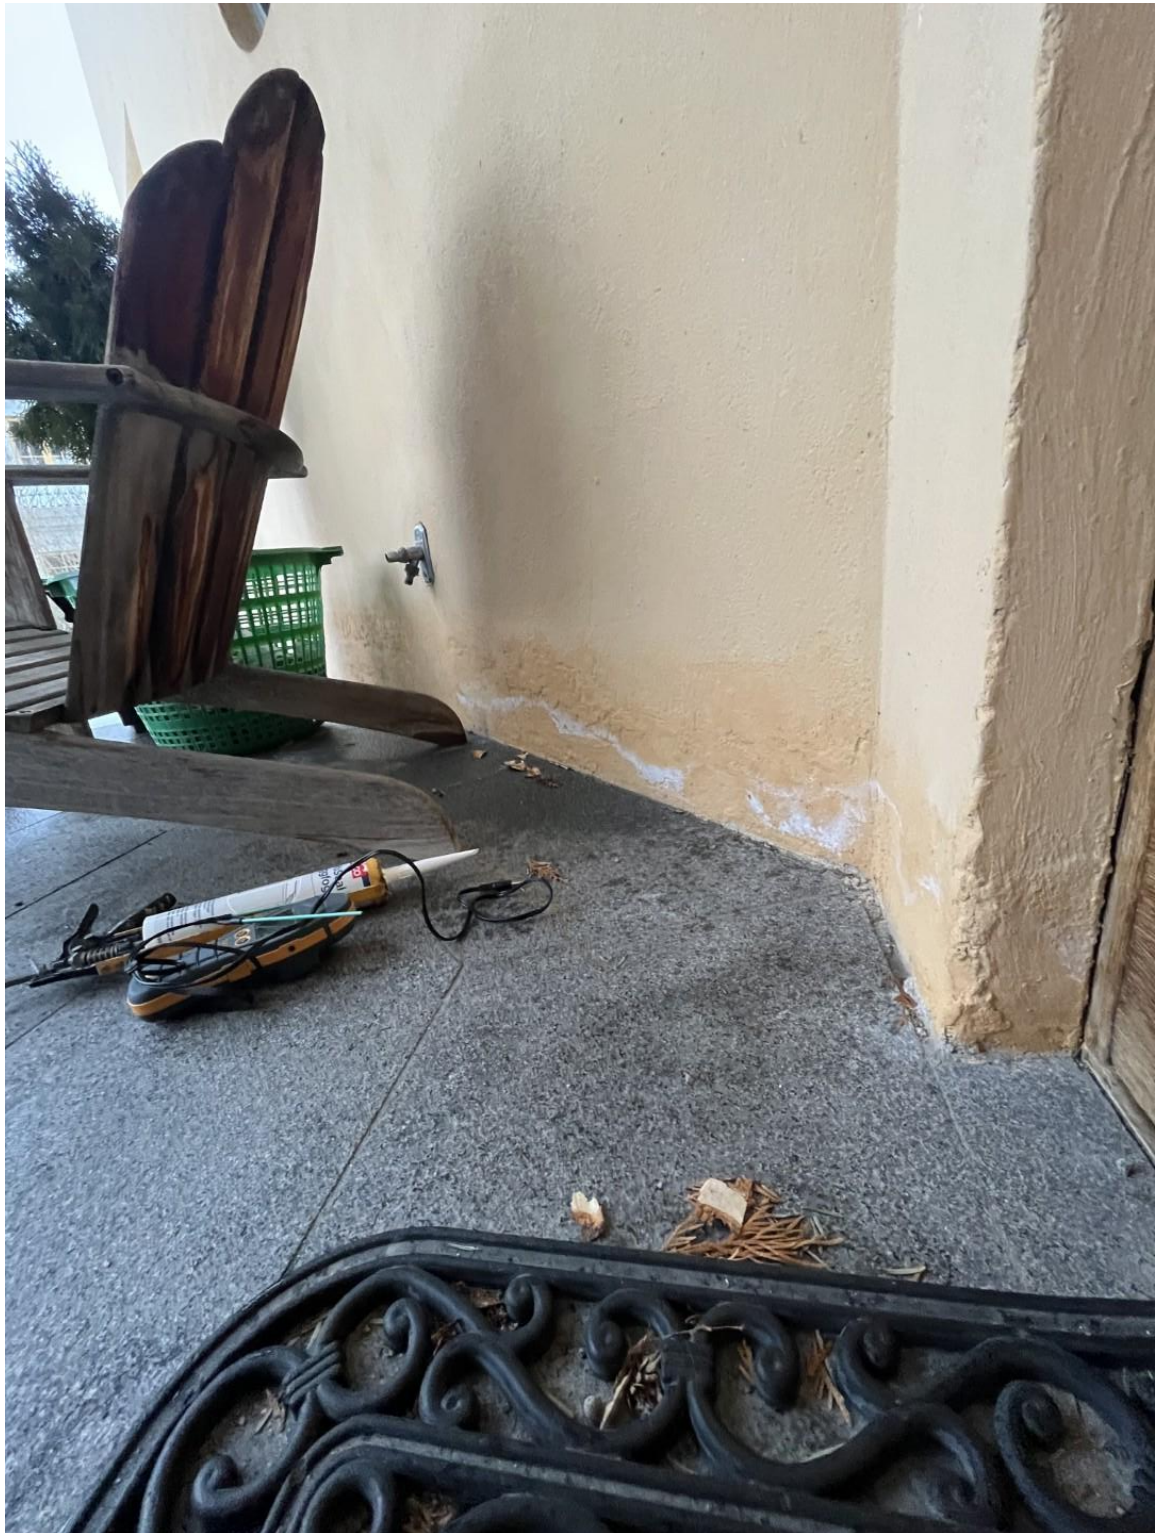
Foto 3

- Fukt sugas upp i putsskiktet och saltutfällning uppstår på ytorna vid entrén

Över entrétrappans stenbeläggning skulle en plåt alternativt en tåligare sockelputs behöva utföras samt tillse att vattenupptagningen inte sker vidare upp i fasadputsen.

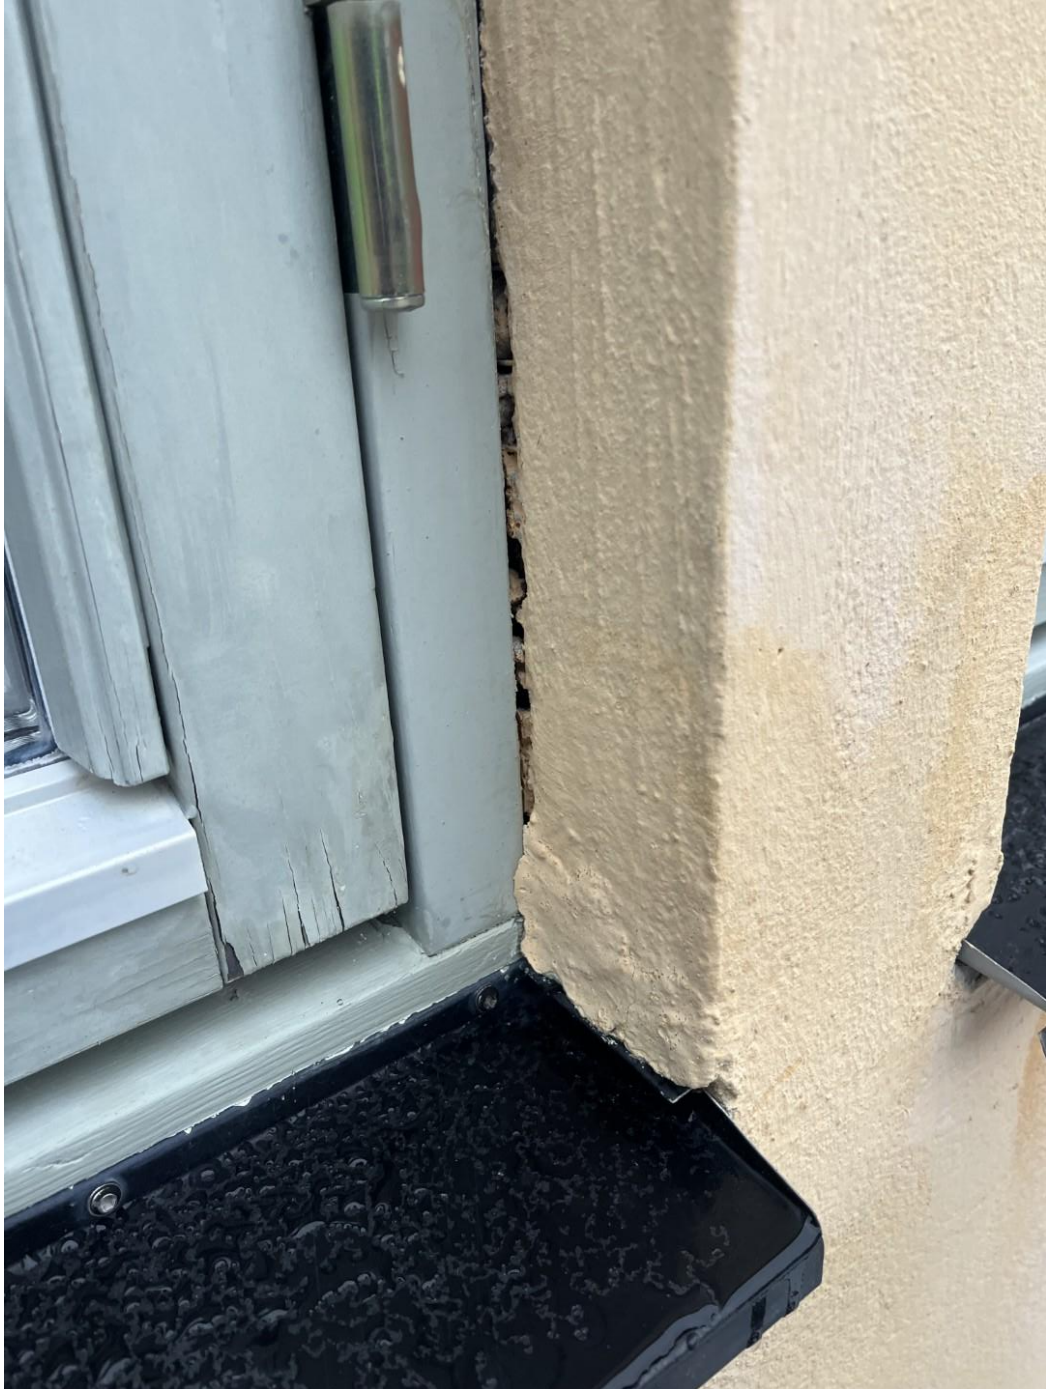
Foto 4

- Putsanslutningar mot fönster är utförda med friskärning vilket är korrekt vid tjockputs på isolering.
- I några fall är gliporna större vilket kan innebära en något högre risk för vatteninträngning i anslutningen

Anslutningar mot fönsterkarmar behöver ses över och i de fall där det är större glipor justera putsen så att den blir lik övriga delar. Det ska dock sägas att anslutningen med puts som är friskuren mot fönsterkarm aldrig kan anses som tät.

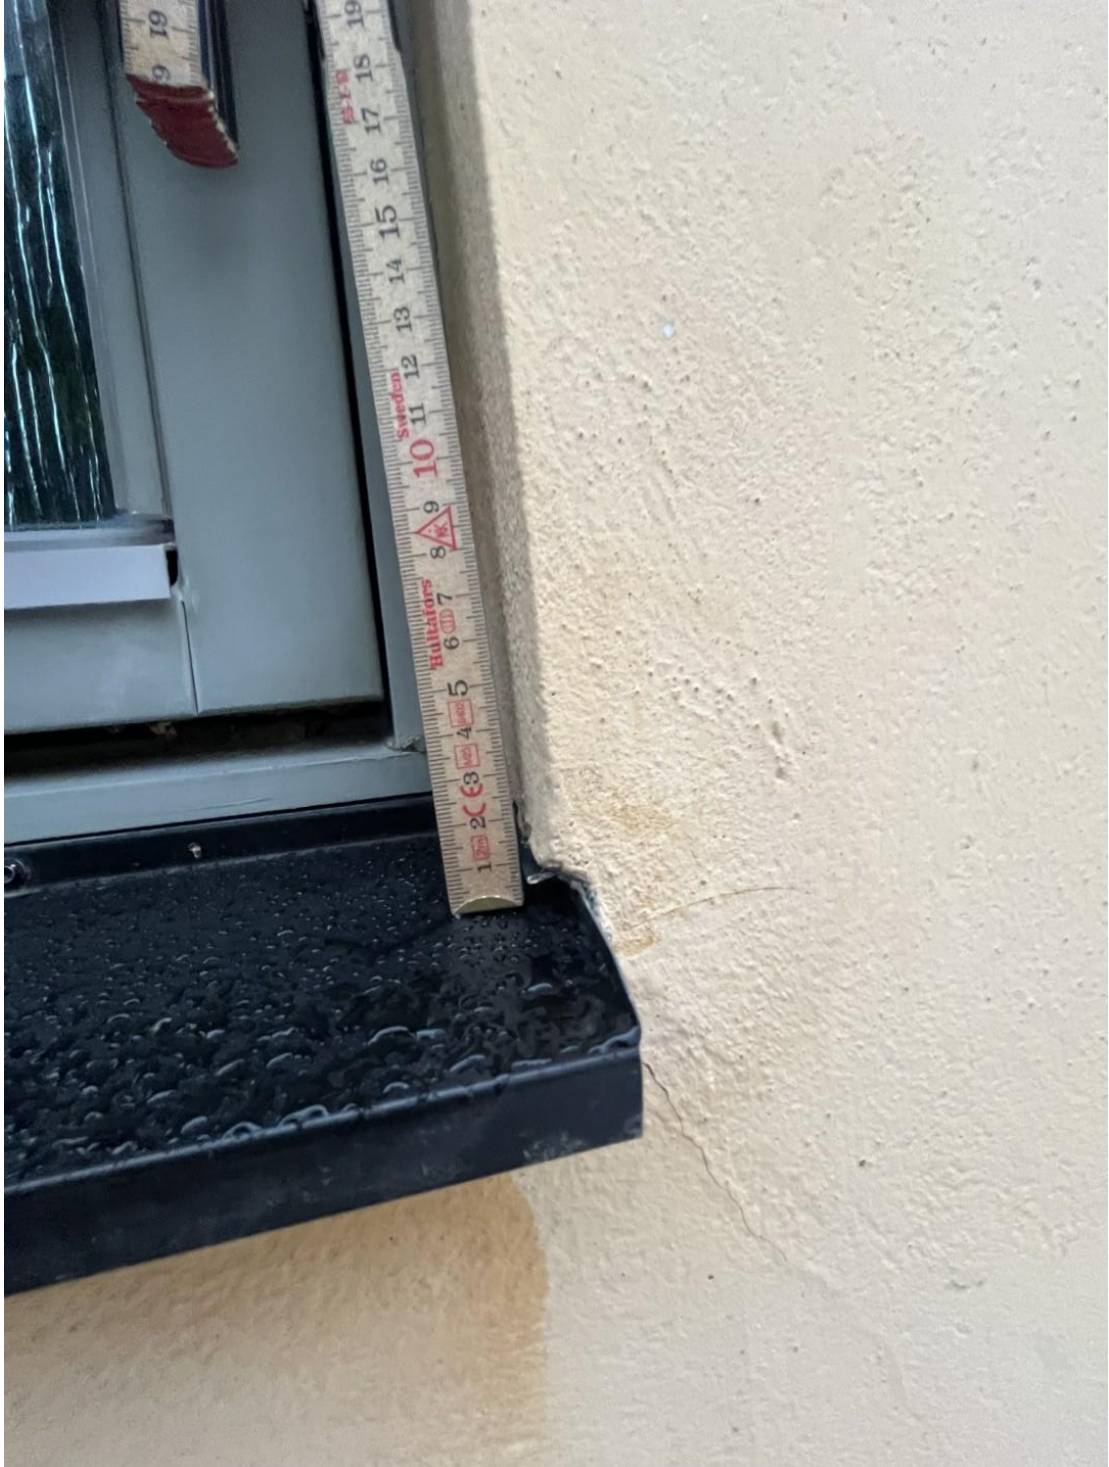
Foto 5

- Fönsterbleck är utförda med låga uppvik på putsgavlar och bakstycke

Fönsterbleck skulle behöva utföras med högre gavlar och bakstycke för att minska risken för fuktrinrängningar.

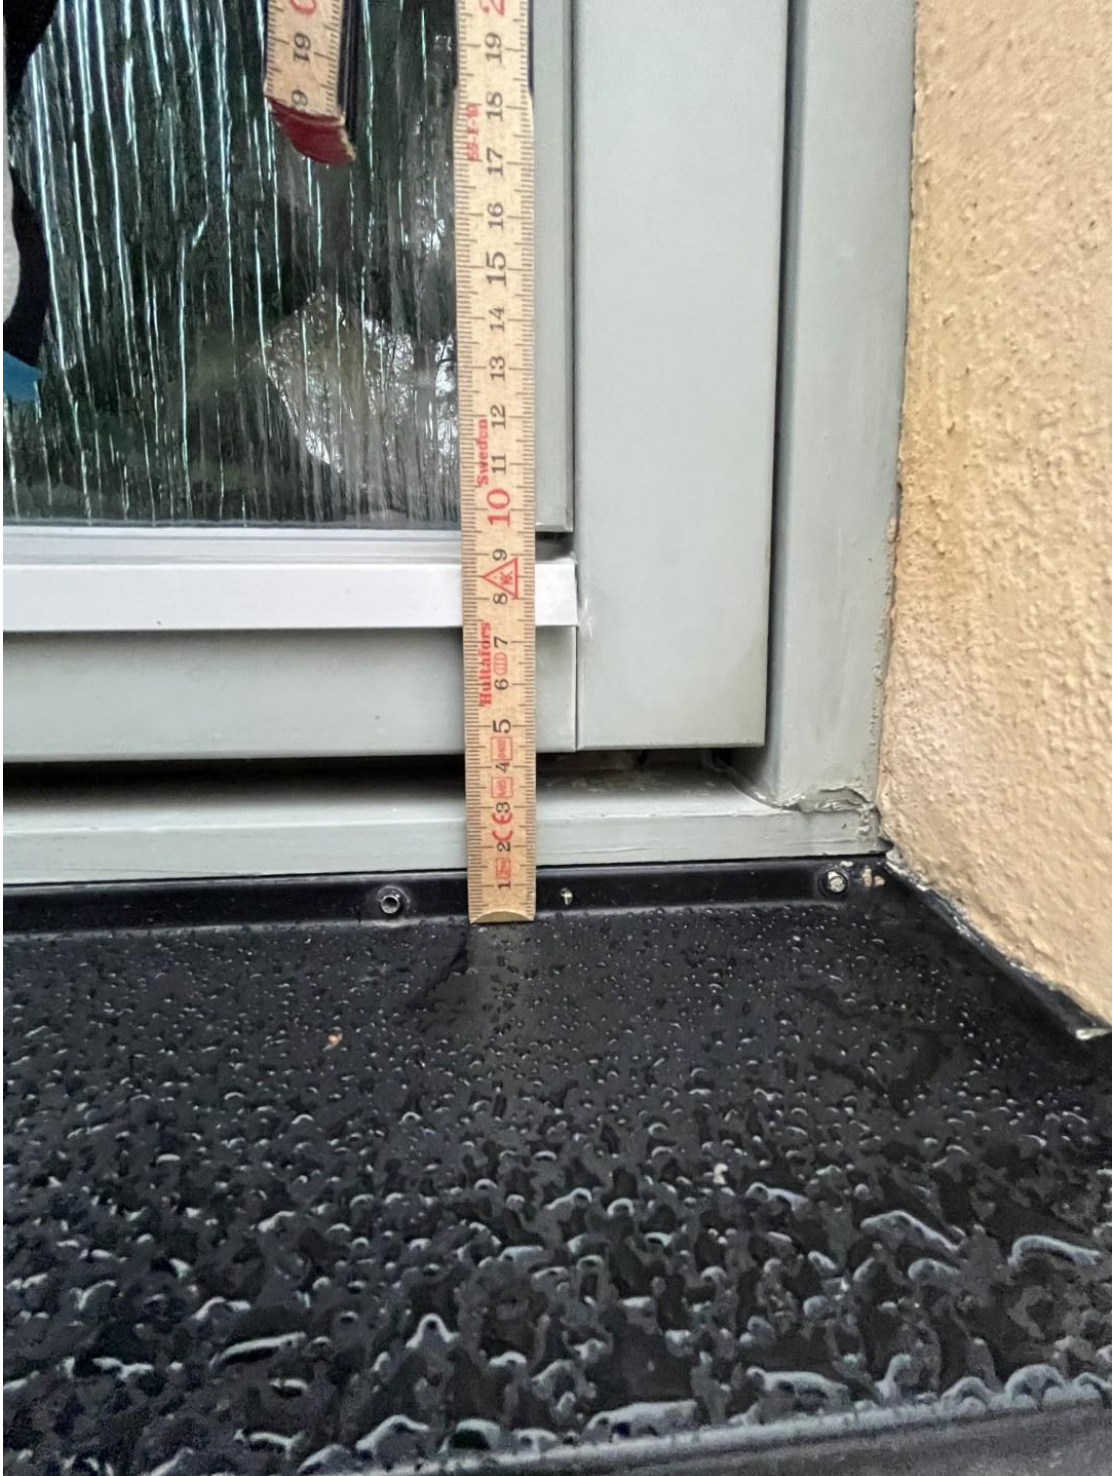
Foto 6

- Fönsterbleck är utförda med låga uppvik på putsgavlar och bakstycke

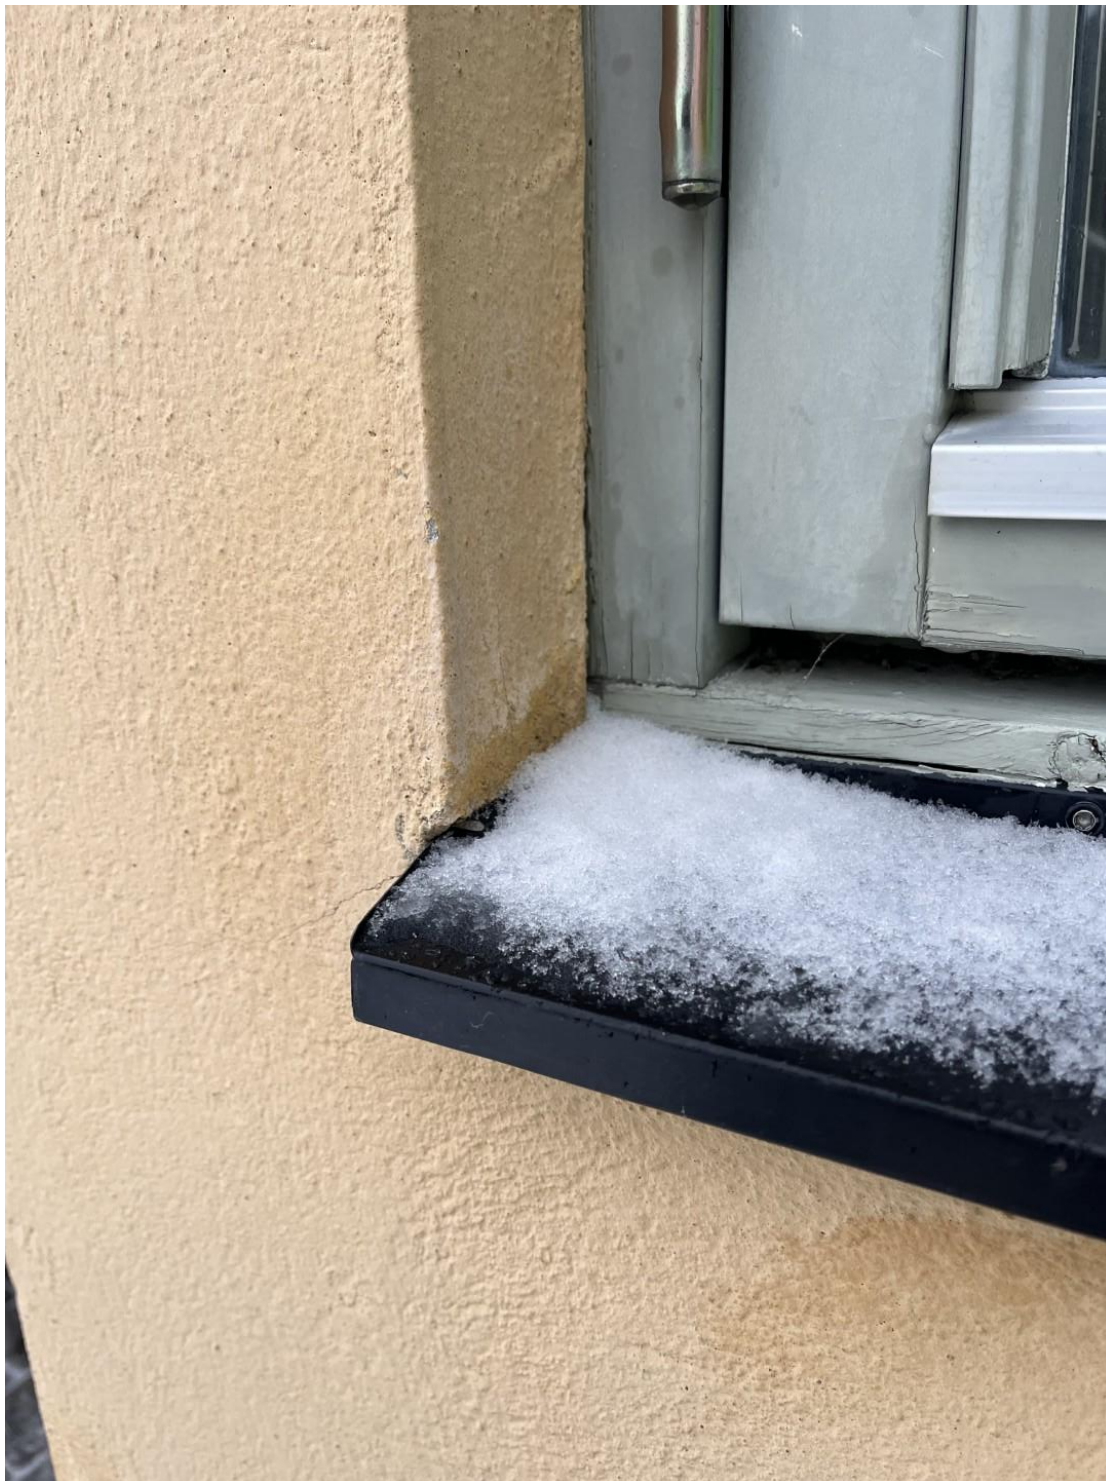
Foto 7

- Även vid små snömängder blir anslutningarna snabbt utsatta för påfrestningar
- Fönster är i behov av underhåll/målning

Fönster har ett behov av underhåll/målning och likaså undersida takfot har ett behov av att tvättas och målas.

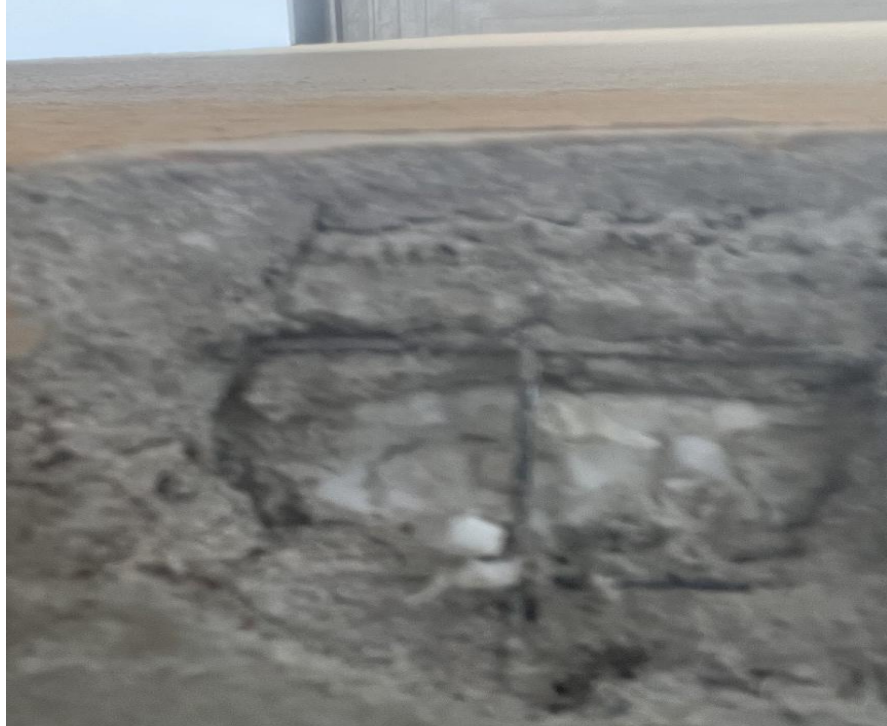
Foto 8

- I putsskada vid sockelkanten kan det konstateras att isoeringen är EPS och att putsskiktet är utfört på ett putsbärande stålnät.

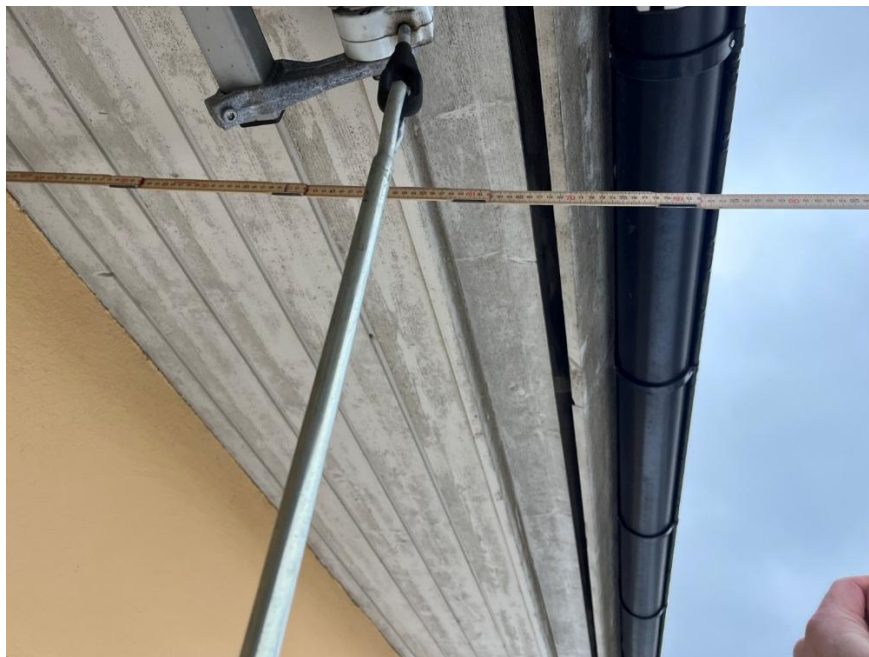
Foto 9

- Huset har en bred takfot som skyddar fasadytorna

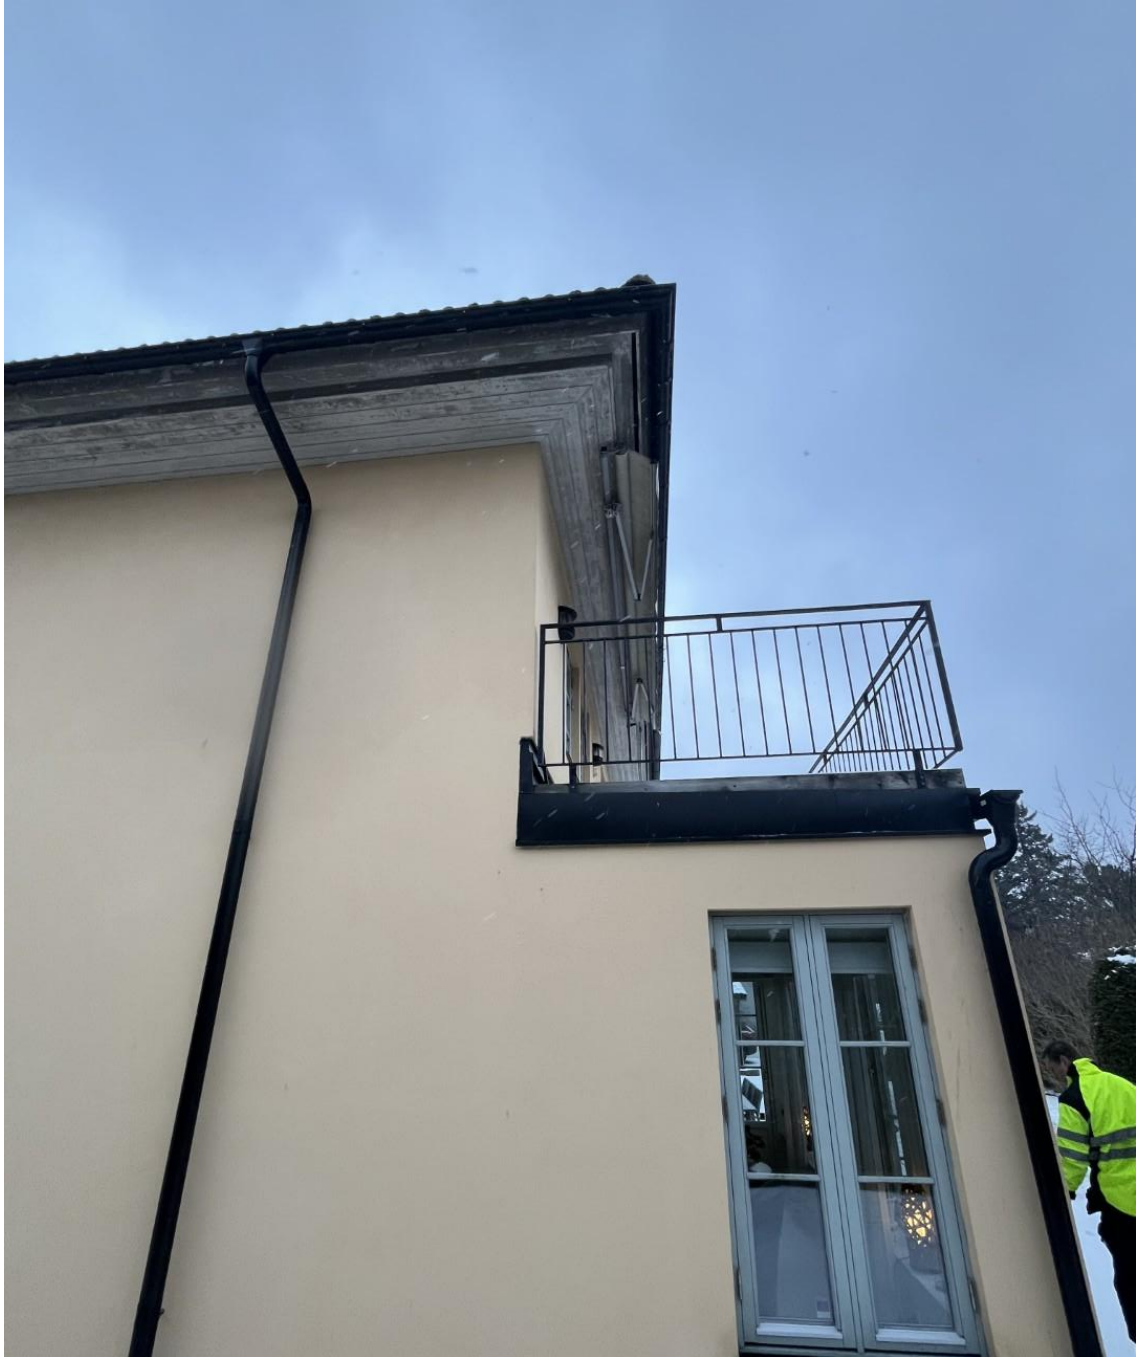
Foto 10

- Vattenavledningen från terassen fungerar enligt våra okulära undersökningar väl
- Undersida takför är i behov av tvättning och målning

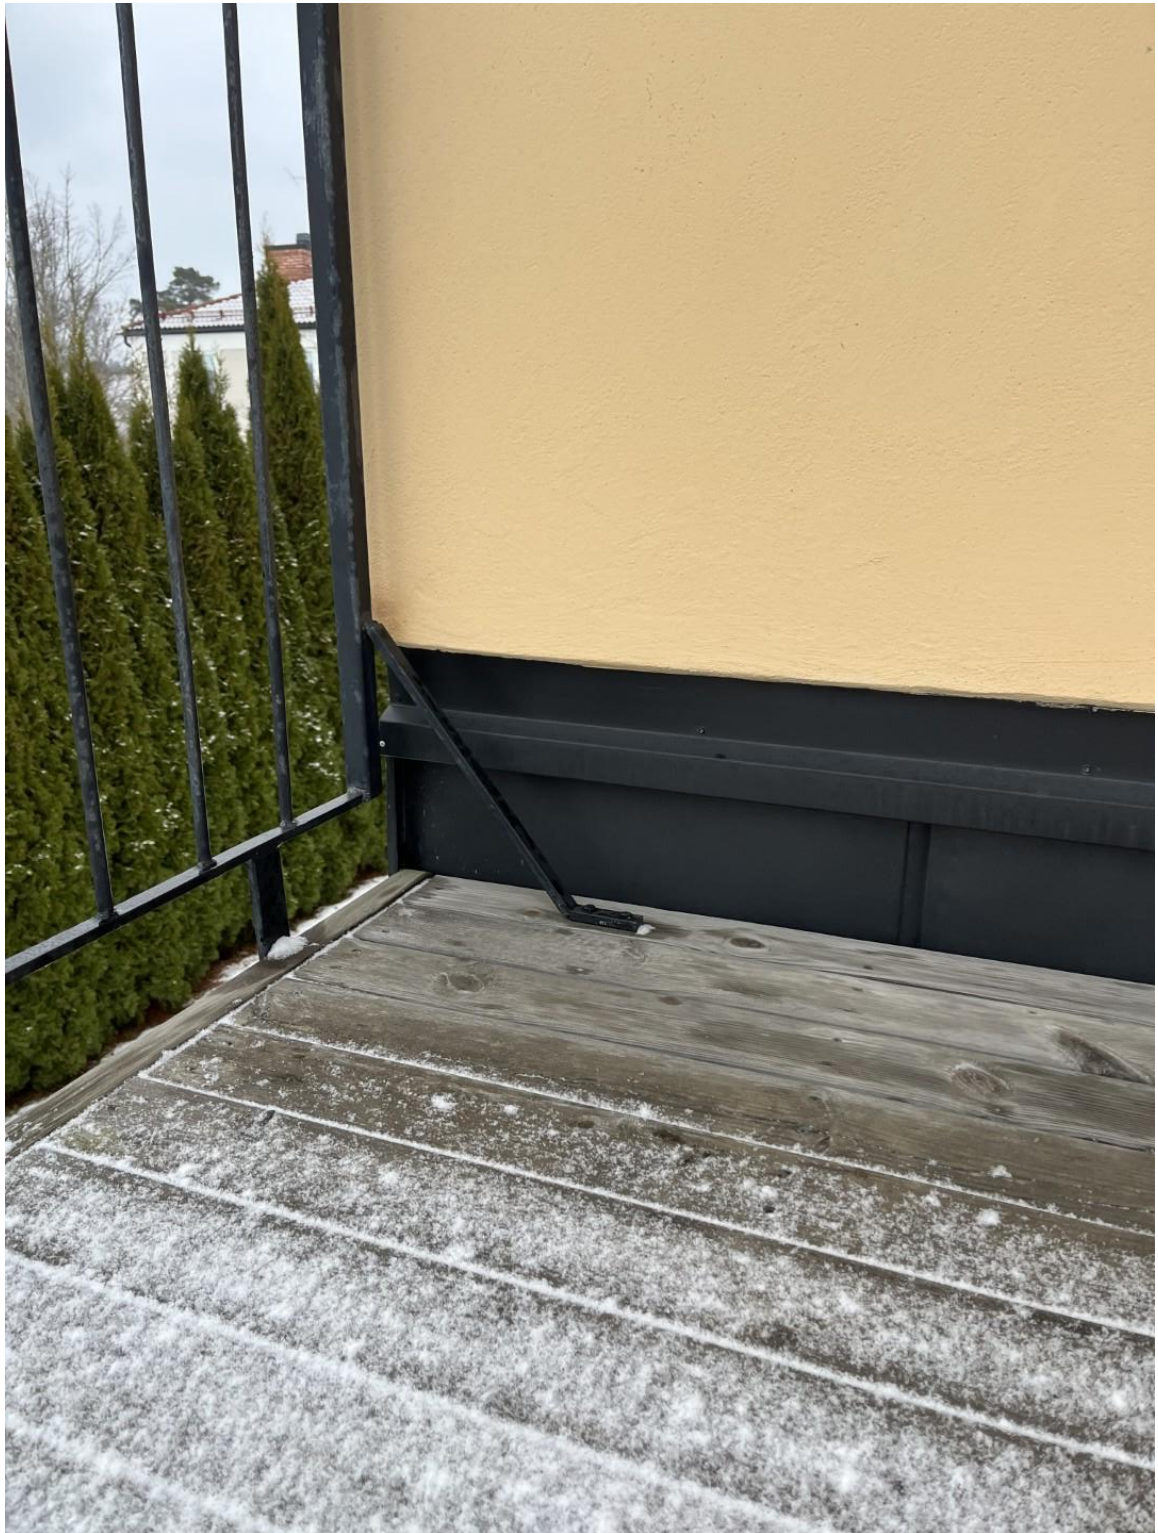
Foto 11

- Ståndskiva på terassen är väl fungerande

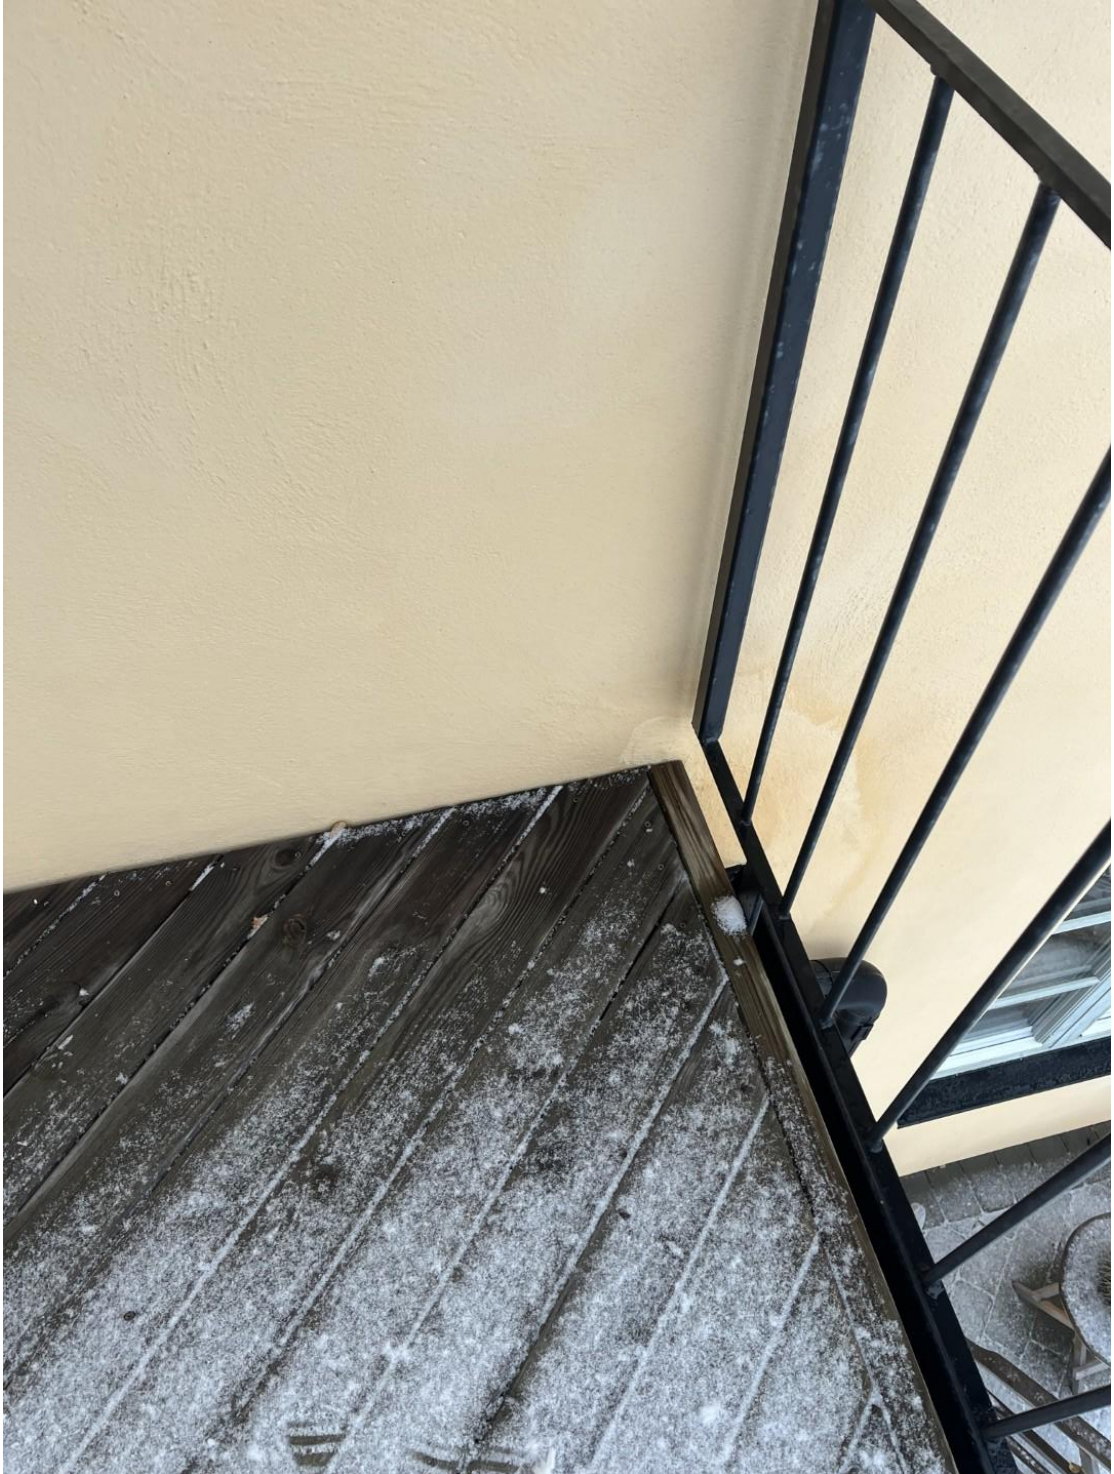
Foto 12

- Trätrallen på balkongen ligger nära putsen och vatten leds mot putsytan

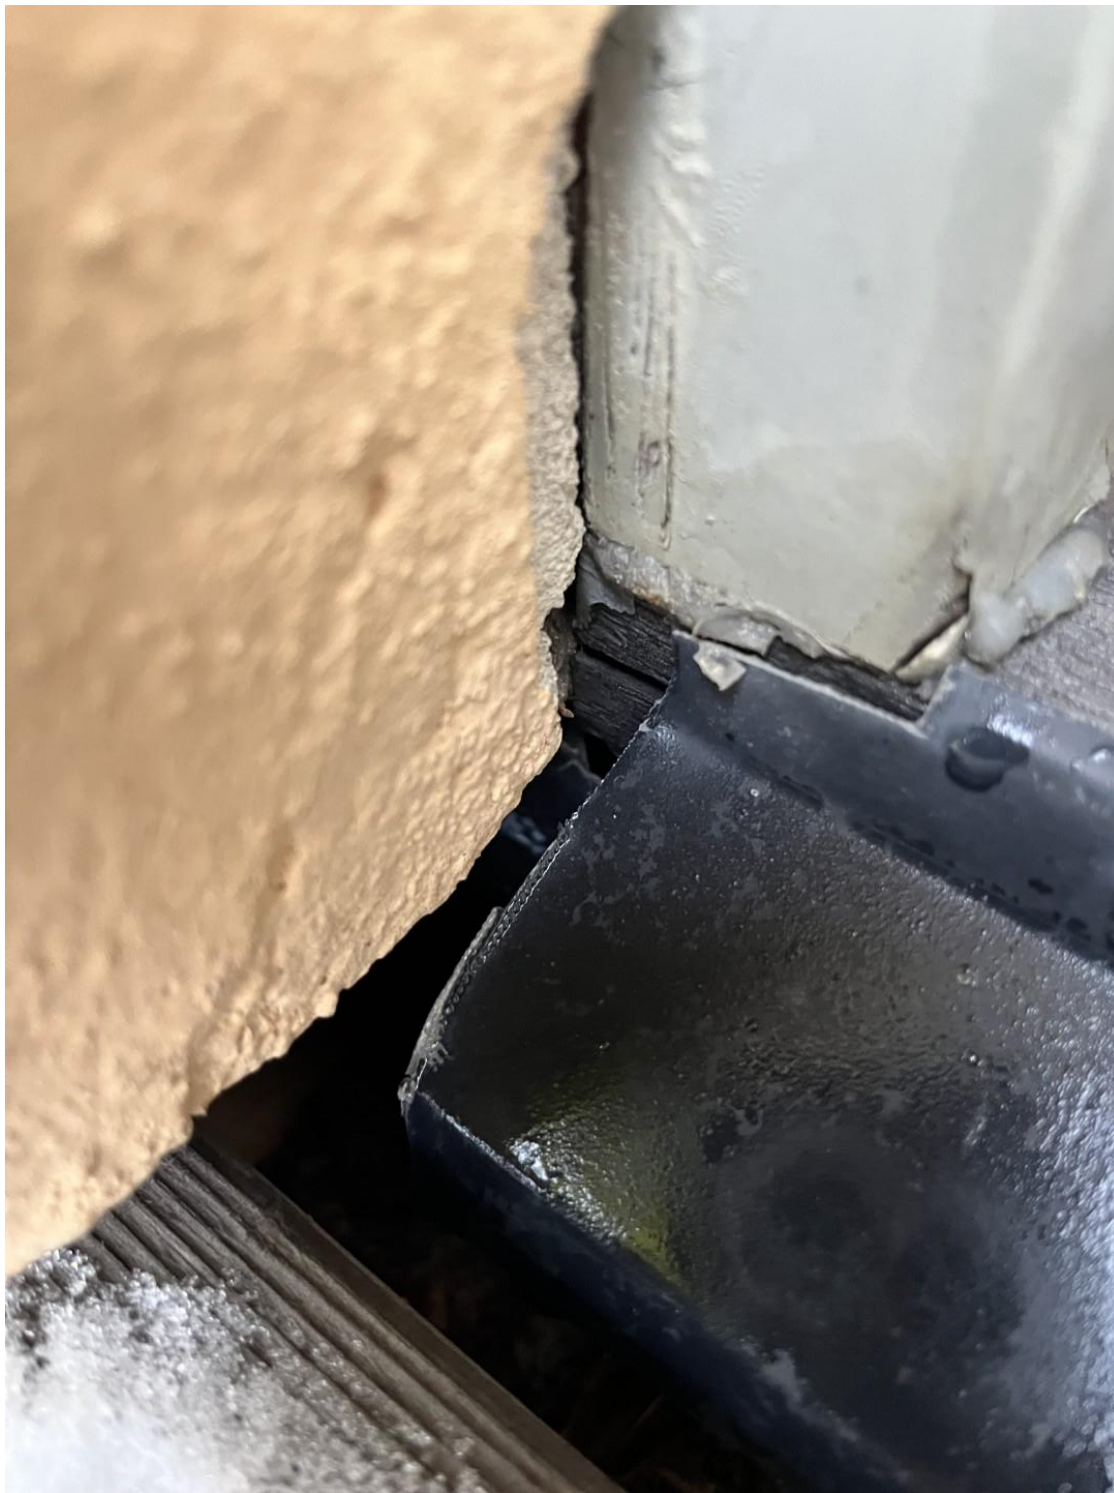
Foto 13

- Tröskelbleck på balkongdörren är dåligt utfört

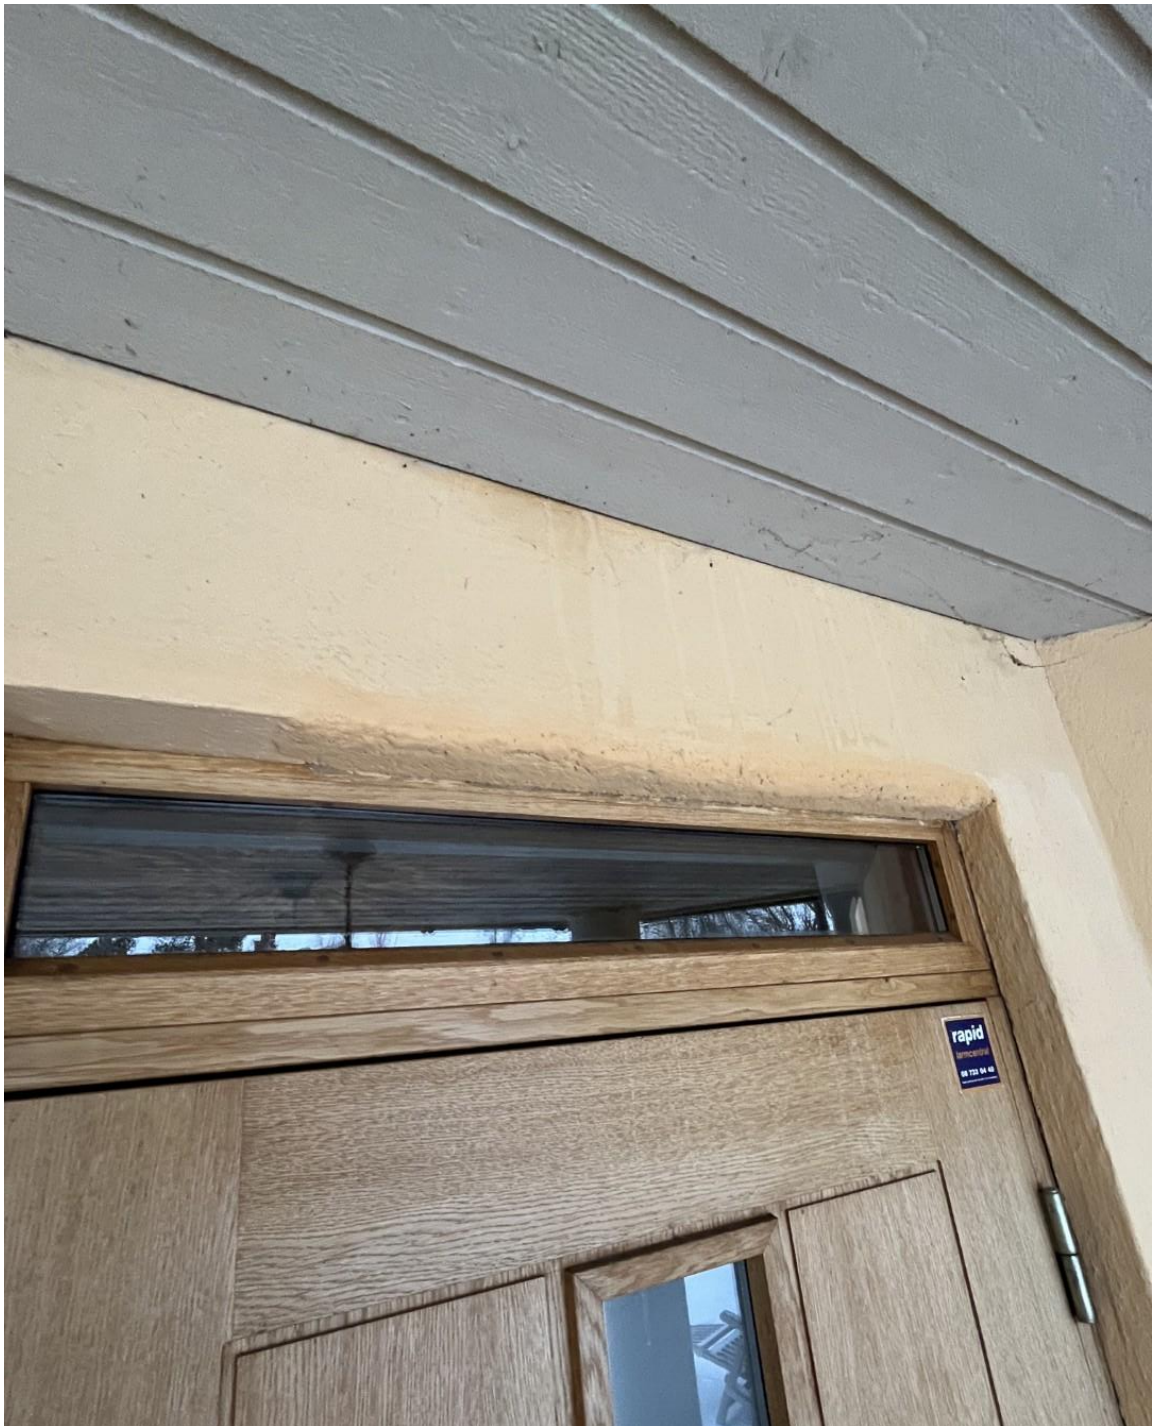
Foto 14

- Över entrédörren har en putsskada lagats sedan tidigare.
- Det finns även rinningar på kalkfärgen som tyder på att det kommer ner vatten från den ovanliggande balkongen
