## **Danarövägen 30A** **Danderyd**

### **Statusbesiktning Fasad** **2025-02-25**

*Roslagens Plåtkonsult AB*

## Fuktinventering

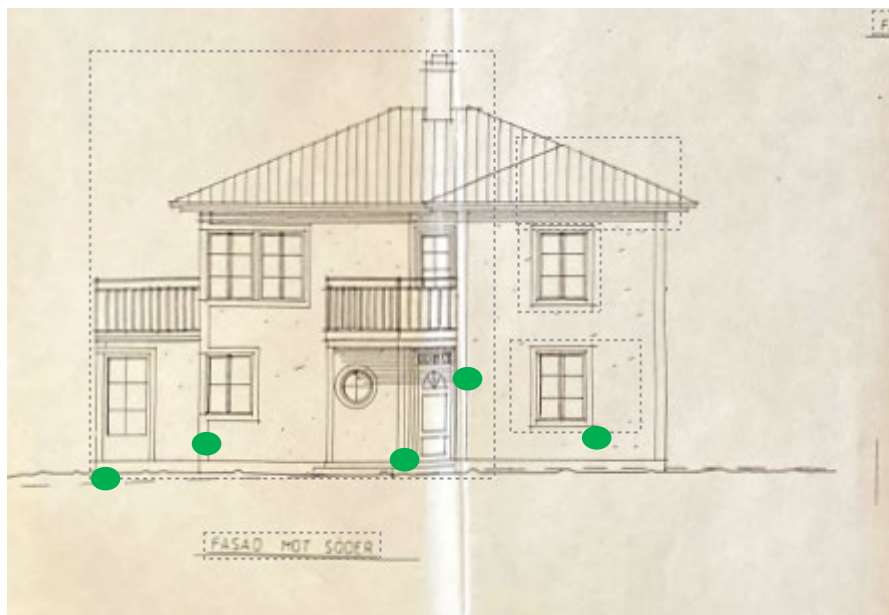
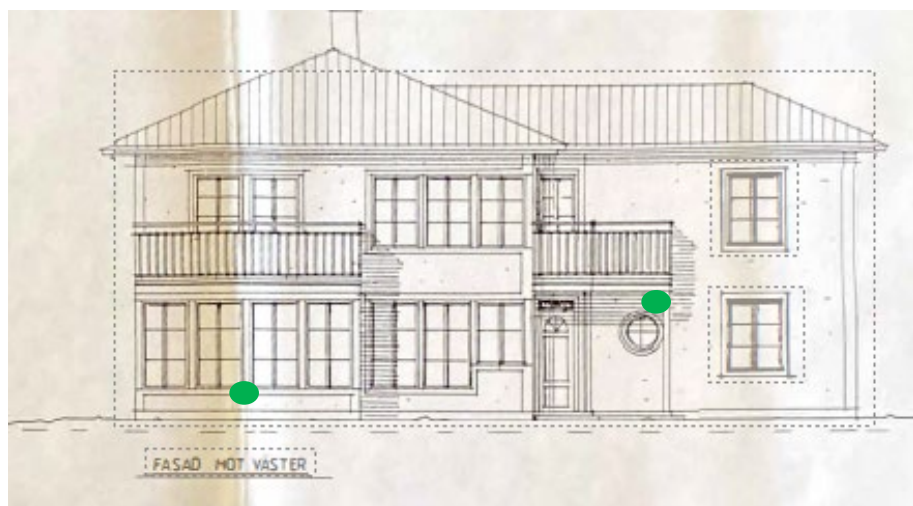
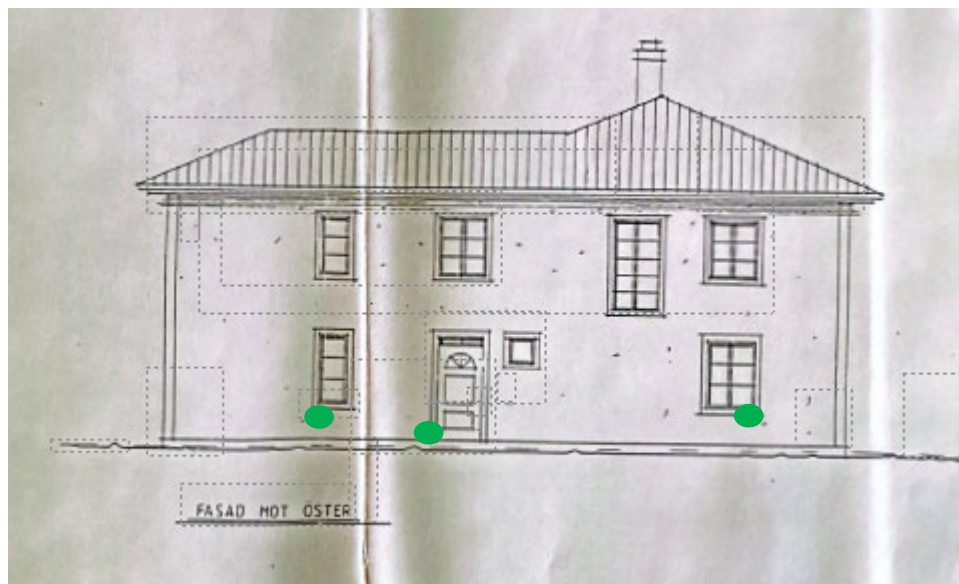
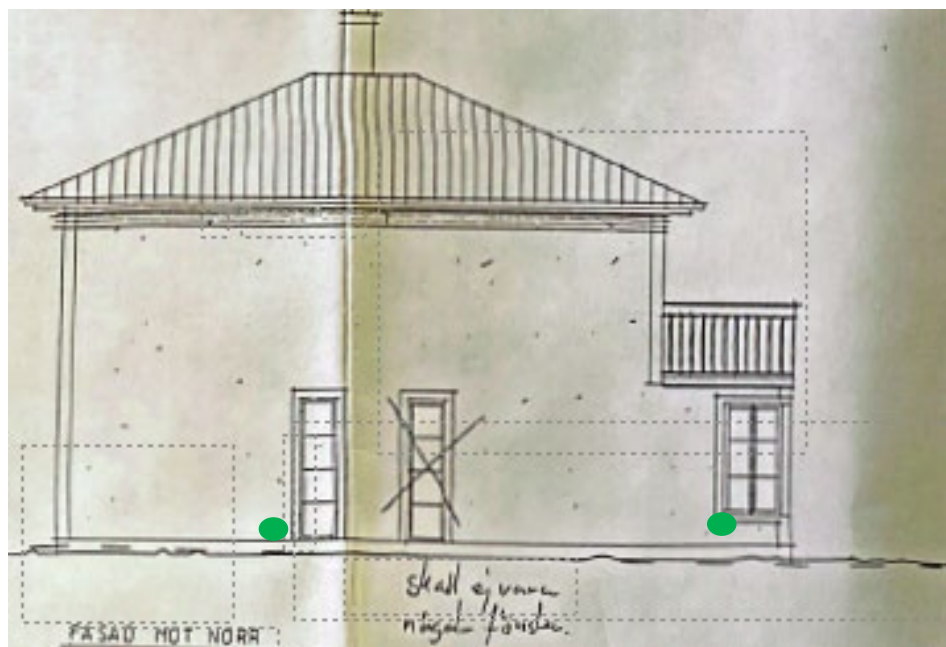
Inga förhöjda fuktindikationer har noterats i undersökningen. Se placering provpunkter i ritningsbilaga 1
