# Besiktningsprotokoll

Anticimex Försäkringsbesiktning i samarbete med Fastighetsbyrån

| Fastighetsadress:<br>Tallstigen 23 | |

| Besiktningsdatum:<br>2025-09-15 | Protokollnummer:<br>69245756 |

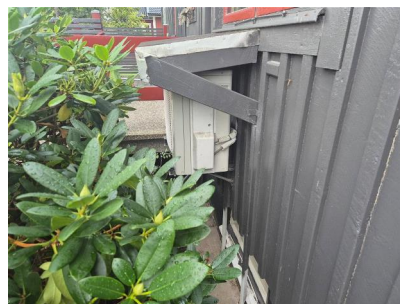
Kondensvatten från luftvärmepumpens utedel leds inte bort från husgrunden.

Detta medför ökad risk för att vatten tränger in i anslutande konstruktioner, vilket i sin tur kan leda till fuktrelaterade skador. Observera att besiktning av byggnadens värmesystem eller värmepumpen inte har ingått i uppdraget.

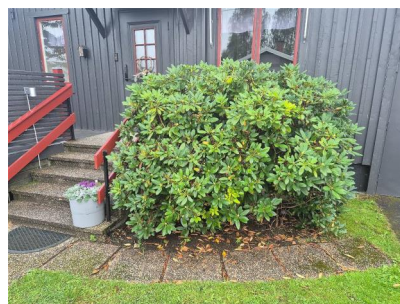
Växter finns i anslutning till grundmur.

När det finns rabatter och växter nära grundmuren finns risk att fukt stannar kvar i väggarna. Detta kan i sin tur orsaka invändiga fuktskador. Växternas rötter kan också skada grundmuren och sätta dräneringsledningen ur funktion.

Området närmast huset rekommenderas att vara fritt från växtlighet.

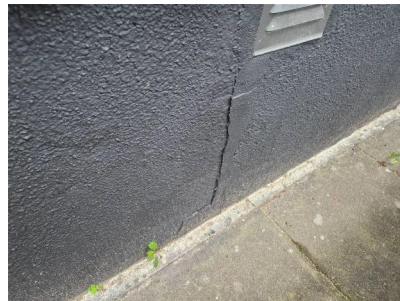
Sprickor finns i sockel.

Dessa bedöms inte ha lett till bakomliggande skador.

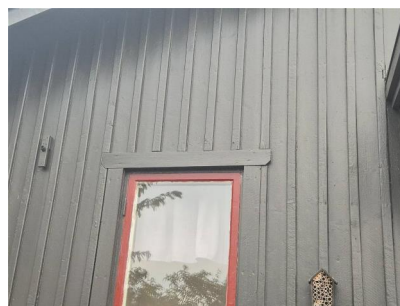
Överbleck saknas ovan fönster.

Avsaknad av bleck ovanför fönster medför en ökad risk för att vatten kan rinna in och orsaka fuktrelaterade skador i omkringliggande konstruktioner.

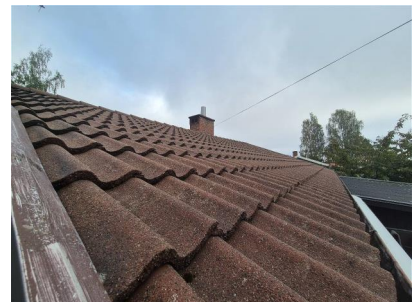
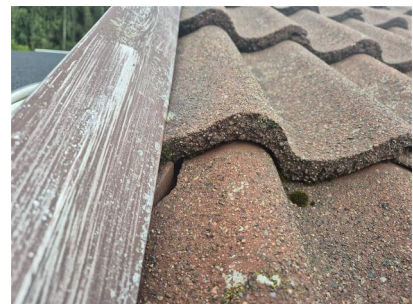
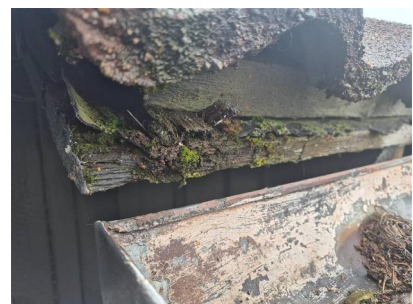
- Yttertaket är äldre.
- Skadad takpanna noterades.
- Takfot har mindre rötskador.

Ovanstående noteringar innebär en ökad risk för fuktrelaterade skador.

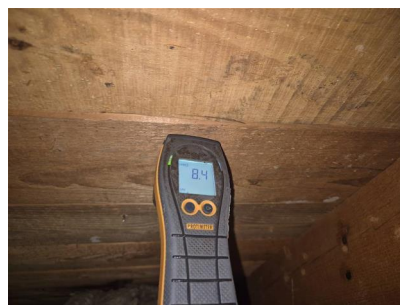
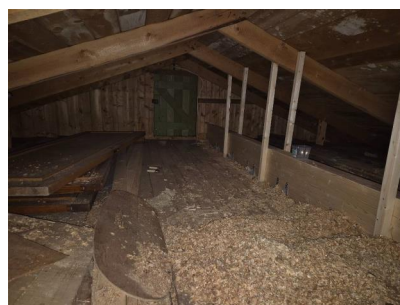
Vid kontroll av vinden uppmättes fuktvärden under kritisk fuktnivå för mikrobiell tillväxt och en normal lukt upplevdes. Fuktkvoten i underlagstak/takbjälkar uppmättes till 8 %. Risk för mikrobiell påväxt börjar vid 17%. Detta värde varierar beroende på årstid.

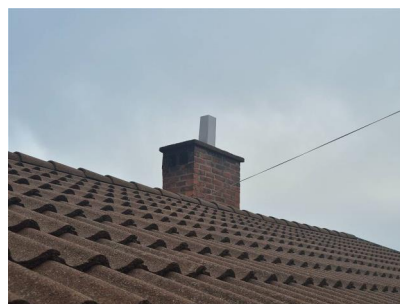
Skorstenen saknar väderskydd.

Väderskydd kan monteras för att skydda mot nederbörd som annars kan orsaka fuktskador och frostsprängning i skorstenen/ murstocken.

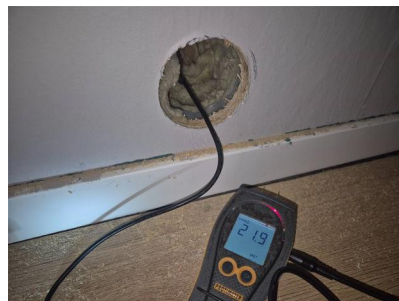
Vid kontroll av konstruktion uppmättes fuktvärden över kritisk nivå för mikrobiell tillväxt.

Källargrundmurar med påreglade isolerade ytterväggar. Väggen består av spånskiva, plastfolie, mineralull, träregelverk samt masonit mot källargrundmur.

Fuktkvoten uppmättes till 22% gränsvärdet går vid 17%.

Provhål gjordes under trappa i allrum.

Vi rekommenderar en fördjupad undersökning för att bedöma orsak och omfattning. Det är viktigt att tänka på att denna rekommendation om fördjupad undersökning gäller hela källaren.

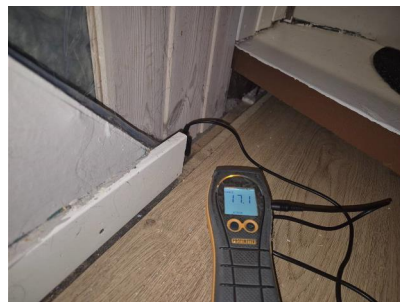
Laminatgolv med platonmatta under lagt på betongplattan i sovrum och gillestugan.

Påreglad väggar med platonmatta mot betongvägg i sovrum och gillestugan.

Befintlig konstruktion riskerar på grund av naturlig fuktpåverkan att få fuktrelateradeskador. Detta i sin tur kan leda till mikrobiella skador (angrepp av mikroorganismer) som kan resultera i att mikrobiell lukt sprids till boendemiljön.

Fuktkvot uppmättes till 17% i ovankant av synlig regel under trappa.

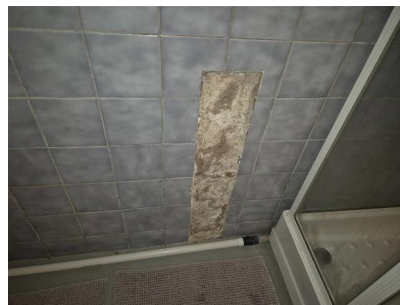
- Äldre gjutjärnsbrunn.
- Kakel fattas på del av vägg.

Ovanstående noteringar innebär en ökad risk för fuktrelaterade skador.

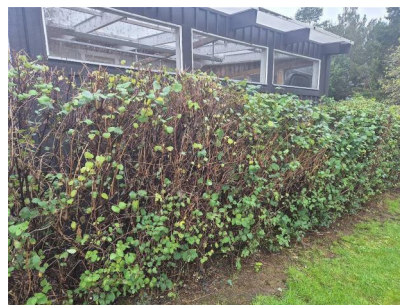
Växter finns i anslutning till byggnaden.

När det finns rabatter och växter nära byggnaden finns risk att fukt stannar kvar i väggarna. Detta kan i sin tur orsaka invändiga fuktskador. Växternas rötter kan också skada grundmuren och sätta dräneringsledningen ur funktion.

Området närmast huset rekommenderas att vara fritt från växtlighet.

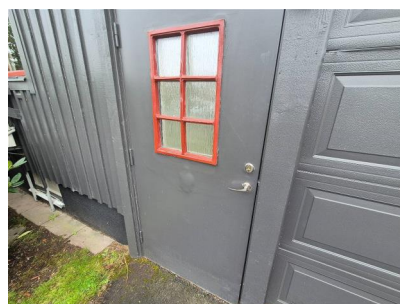
Dörr är i behov av målning/underhåll.

Dörrar där målningsbehov finns riskerar att få fukt- och rötskador på grund av sämre vattenavvisande förmåga.

För att öka livslängden på dörr rekommenderas målning och underhåll.

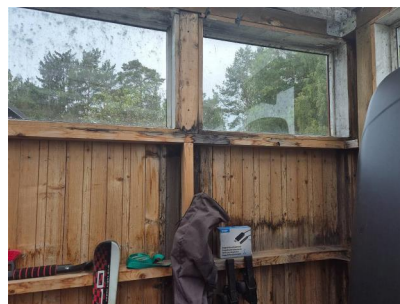
Missfärgningar finns på väggar.
