**Fastighetsuppgifter**

Skottbacken 1

Siktvägen 1

**Besiktningsuppgifter**

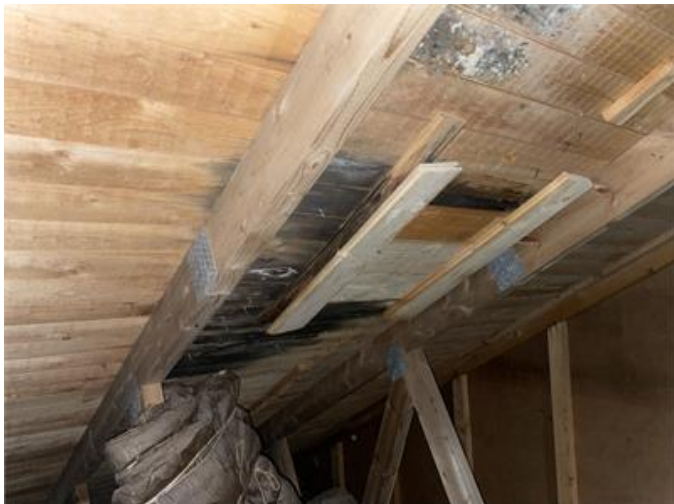
| Besiktningsresultat | | | | | |
|---|---|---|---|---|---|
| <b>Vind</b> | | | X | | Ventilationskanaler mynnar på vinden. |

Vind med avslutade ventilationskanaler

Byggnaden har en svag ventilation på såväl till- som frånluftssidan. Detta kan hämma en god luftväxling i bostaden men även ge höga fuktbelastningar på känsliga konstruktioner som t.ex. vindsutrymmet. Byggnaden saknar ventilation i egentlig mening. Bör ses över och åtgärdas.

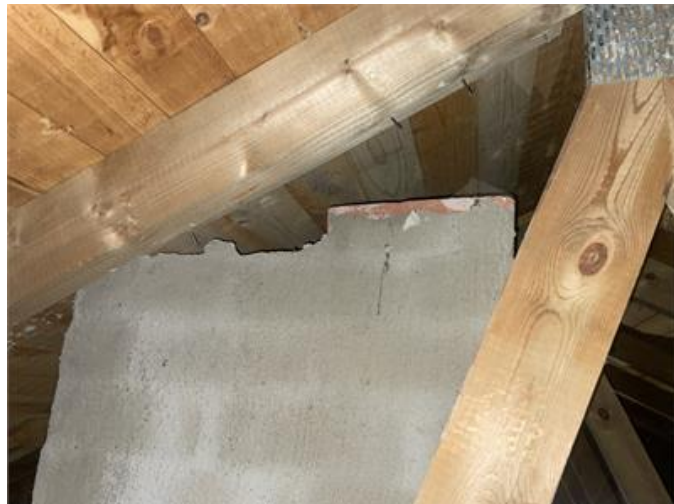
Avhuggen skorsten
