# Besiktningsprotokoll

Anticimex Försäkringsbesiktning i samarbete med Fastighetsbyrån

| Fastighetsadress:<br>Östernäsvägen 54 | |

| Besiktningsdatum:<br>2025-09-11 | Protokollnummer:<br>69249280 |

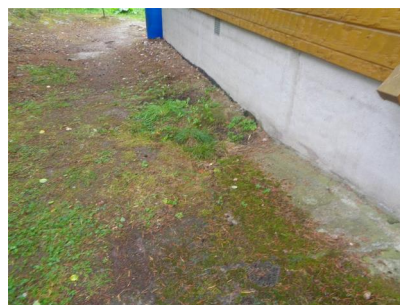
Mark/berg lutar ställvis mot huset.

Detta innebär en ökad fuktbelastning mot grunden vilket i sin tur kan orsaka fuktskador i huset.

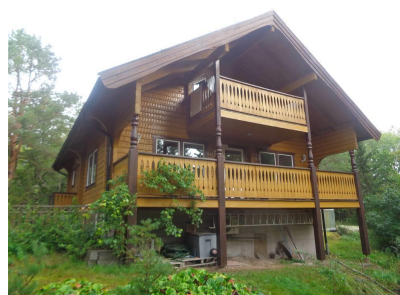
Växter finns i anslutning till byggnaden och delvis mot/på balkongen.

När det finns rabatter och växter nära byggnaden finns risk att fukt stannar kvar i väggarna. Detta kan i sin tur orsaka invändiga fuktskador. Växternas rötter kan också skada grundmuren och sätta dräneringsledningen ur funktion.

Området närmast huset rekommenderas att vara fritt från växtlighet.

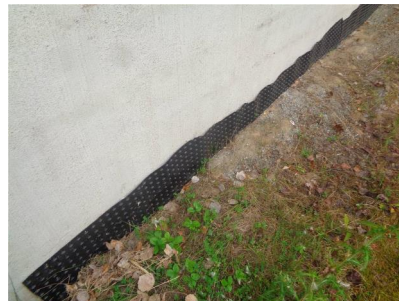
Utvändigt fuktskydd ligger oskyddat ovan mark och saknar topplist.

Risk finns att det utvändiga fuktskyddet skadas och funktionen försämras.

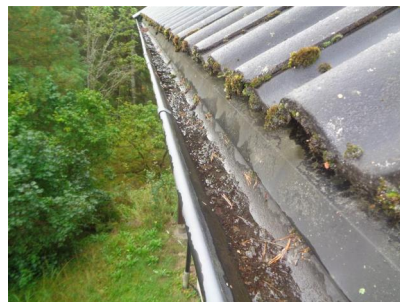
Hängrännor är delvis skräpfyllda.

Eftersom hängrännor noteras med skräp finns risk för fuktskador på fasad och sockel då vatten kan svämma över.

För att förhindra översvämning rekommenderas rensning av hängrännor.

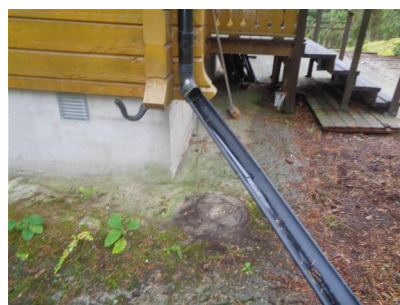
Stuprör avslutas nära husliv leds idag delvis bort med rännor.

Stuprör som avslutas intill husliv (ovan mark) kan medföra en ökad fuktbelastning på grundmur/sockel med fuktrelaterade skador som följd.

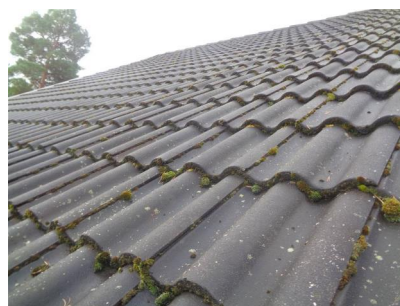
Yttertaket är äldre.

Takpannor, plåtdetaljer och underlagspapp har enligt vår bedömning en begränsad livslängd. Eftersom husets taktäckning är äldre har det ett minskat motstånd mot vatteninträngning. Detta i sin tur kan leda till fuktskador på träläkt och vidare ner i underliggande konstruktioner.

Mosspåväxt finns på takpannor.

Mossa som växer på taket kan leda till att taktäckningen har ett minskat motstånd mot vatteninträngning. Detta i sin tur kan leda till fuktskador på träläkt och takkonstruktionen vilket kan resultera i mikrobiella skador (angrepp av mikroorganismer).

För att öka livslängden på taket rekommenderas att mossan tas bort från takpannorna.

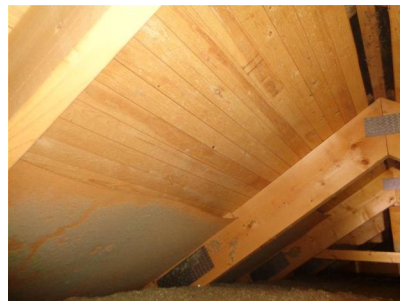
Vid kontroll av vinden har fuktvärden under kritisk fuktnivå för mikrobiell tillväxt uppmätts, dock finns delvis mikrobiell påväxt på underlagstak.

Fuktkvoten i underlagstak/takbjälkar uppmättes till 11 %.

Den upptäckta mikrobiella påväxten på underlagstaket är ett tecken på att vinden har tillförts eller tillförs fukt inifrån bostaden. Observera att besiktning av bostadens ventilationssystem inte har ingått i uppdraget.

För att komma tillrätta med detta kan fukttillförseln inifrån bostaden behöva minskas. Det kan göras genom att ventilationen i bostaden förbättras samt att eventuella otätheter i vindsbjälklaget (tak-/väggvinklar, taklucka med mera) tätas. Läs Anticimex faktablad om uppvärmda vindsutrymmen för tips och råd.

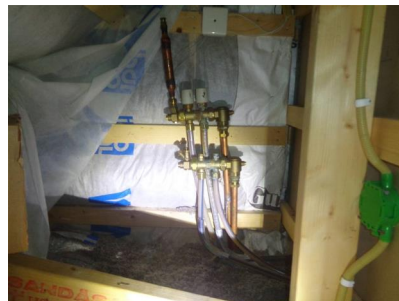
Golvvärme fördelaren är placerad i utrymmet och saknar vattentät botten.

En golvvärme fördelare ska ha en vattentät botten och vara försedd med skvallerrör. När det saknas ökar risken för att ett läckage inte upptäcks i tid. Det kan leda till fuktskador i omkringliggande konstruktioner.

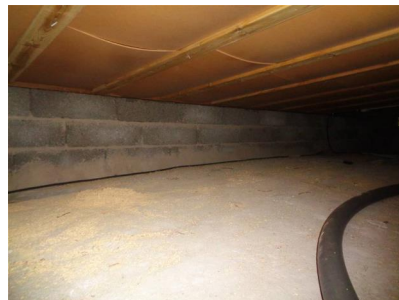
Vid kontroll av krypgrunden har fuktvärden under kritisk fuktnivå för mikrobiell tillväxt uppmätts. Ingen avvikande lukt känns i utrymmet, dock finns delvis mikrobiell påväxt på bjälklagets undersida, berg i dagen, avsaknad av markplast, organiskt material finns på markytan, en enklare avfuktare finns.

Den upptäckta mikrobiella påväxten på bjälklagets undersida indikerar att grunden under delar av året är så pass fuktig att mikroorganismer utvecklas. Detta kan i sin tur leda till rötskador i konstruktionen. För att undvika detta så måste krypgrundens klimat bli torrare. Fuktkvoten uppmättes till 15-16 %.

Läs Anticimex faktablad om uteluftsventilerade krypgrunder för tips och råd.

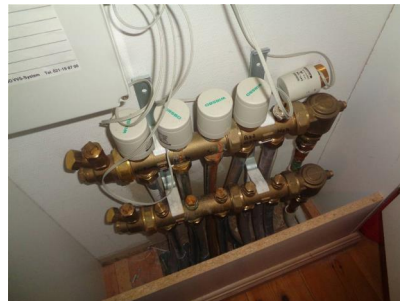
Rörslits saknar vattentät botten.

En rörslits ska ha en vattentät botten och vara försedd med skvallerrör. När det saknas ökar risken för att ett läckage inte upptäcks i tid. Det kan leda till fuktskador i omkringliggande konstruktioner.
