# Besiktningsprotokoll

Anticimex Försäkringsbesiktning i samarbete med Fastighetsbyrån

| Fastighetsbeteckning:<br>Gunnerud 1:112 | |

| Besiktningsdatum:<br>2025-09-12 | Protokollnummer:<br>69232913 |

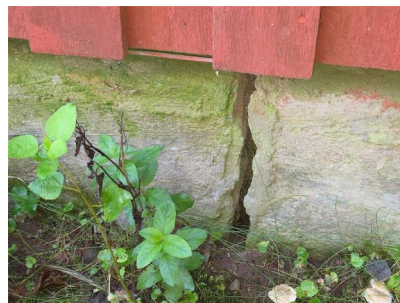
Sprickor finns i sockel och delar är ur läge.

Detta kan förvärras.

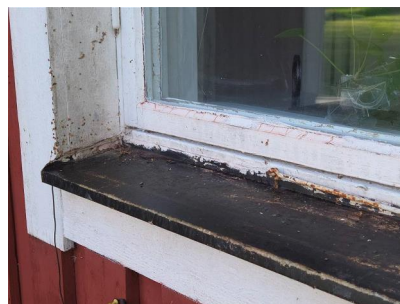
Vissa fönster av de äldre är i behov av målning/underhåll. Om de inte byts ut mot nya kan de underhållas/ målas för att öka livslängden.

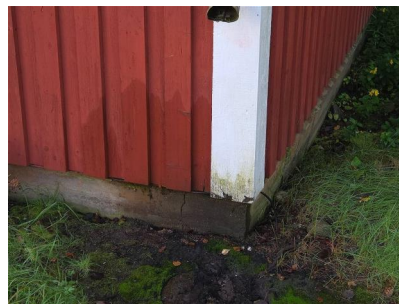
- Stuprör är bristfälligt anslutet till markledning.
- Läckage kan noteras på hängrännor.

Stuprör som avslutas intill huset (ovan mark) kan medföra en ökad fuktbelastning på grundmur/sockel som i sin tur kan leda till fuktrelaterade skador.

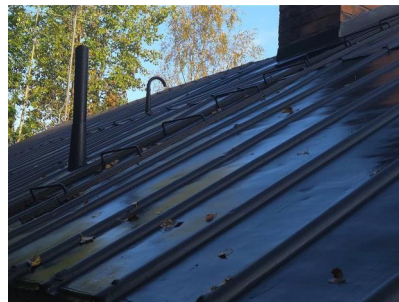
Äldre nymålat plåttak.

Takplåt, plåtdetaljer och underlagstak har enligt vår bedömning en begränsad livslängd. Eftersom husets taktäckning är äldre har det ett minskat motstånd mot vatteninträngning. Detta i sin tur kan leda till fuktskador på träläkt och vidare ner i underliggande konstruktioner.

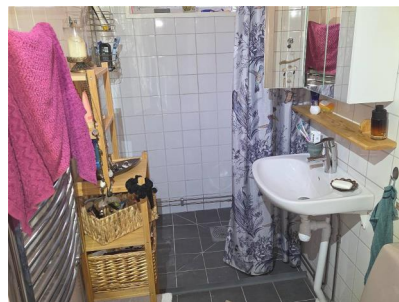
Kakel och klinkers

- Rör förekommer genom golv
- Äldre golvbrunn med brunsmanschett synlig under klämring.
- Fönster i dusch zon.

När tätskikt är felmonterat i golvbrunnen innebär det risk för fuktskador. Vatten kan tränga ner i omkringliggande konstruktioner med fuktrelaterade skador som följd.
