Kungsljuset 115

Tvetgatan 185

| Uppdragsnummer | O29087 |
| Besiktningsdatum | 2025-09-05 |

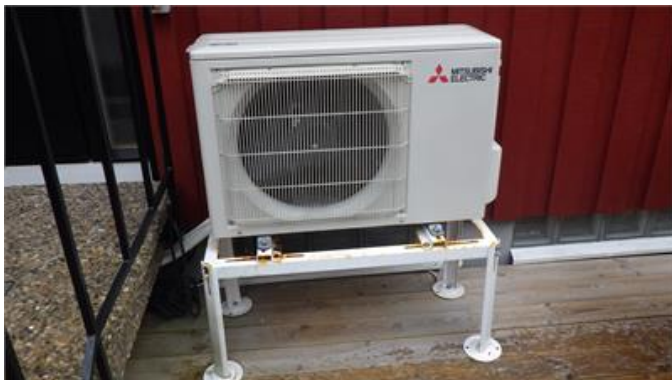
| Besiktningsresultat | | | | | |
|---|---|---|---|---|---|
| Fasad | | X | | | Värmepumpens utomhusdel släpper ut sitt kondensvatten intill huslivet, se kommentar/riskanalys. |

**Fasad:** Om kondensvatten från värmepumpens utomhusdel som är monterad på fasaden inte leds bort utan får rinna ut i anslutning till byggnaden finns det en risk att man ökar fuktillskottet i grundkonstruktionen som då kan orsaka skador i byggnaden.

Värmepumpens utomhusdel vid fasaden

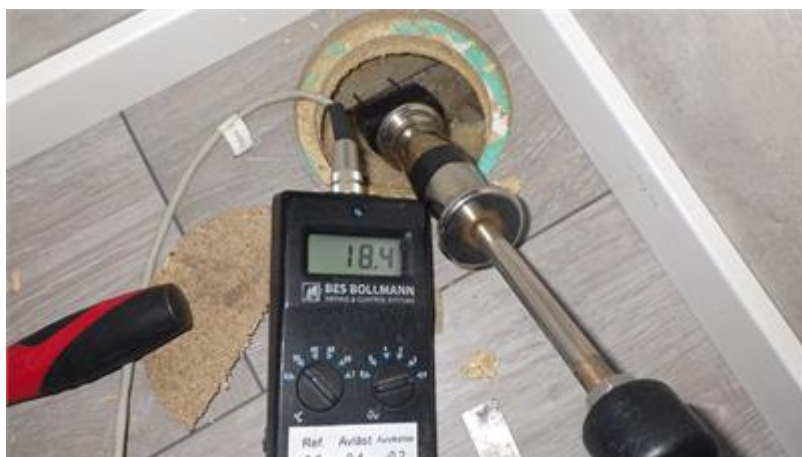
| Besiktningsresultat | | | | | |
|---|---|---|---|---|---|
| Allmänt | | | X | | Det finns utreglade väggar och uppreglade golv. Fuktkvotsmätning har utförts, se bilaga för kontroll av konstruktion. |

Det kritiska gränsvärdet för mikrobiell tillväxt i trä brukar anges till ca 17 % fuktkvot (FK). Vid stickprovsvis fuktkvotmätning i ett provhål i golvkonstruktionen, i tv-rummet, uppmättes ca 18 %. En avvikande lukt upplevdes i provhålet. Det utvändiga fuktskyddet är också äldre. Det kan inte uteslutas att brister föreligger alternativt kommer att uppstå i det utvändiga fuktskyddet. Vidare är det känt att träskyddsbehandlat virke användes i stor utsträckning i syllkonstruktioner (nedre del av vägg) i hus som uppfördes under sextio- sjuttio- och åttioalet vilket i många fall har medfört att en besvärande lukt har upplevts i byggnader. Det finns ingen information om att träskyddsbehandlat virke har använts i denna byggnad men det kan ej heller uteslutas.

En äldre källare av detta slag utsätts i regel mer eller mindre för permanent fuktpåverkan från angränsande mark. Utifrån erfarenhet är det känt att konstruktioner och beläggningar/beklädnader med organiska material mot golv- och väggytor bör undvikas, då fuktpåverkan och mikrobiell tillväxt (mögel/bakterier) och rötskador kan uppstå i sådana. Täta skikt (plasträtter mm) bör undvikas mot golv- och väggytor för att minska risken för fuktspridning i väggar och förtvålning av fästmassor etc. För att utreda orsak/omfattning samt lämpliga åtgärder till det högt uppmätta fuktvärdet och lukten rekommenderas att kontakt tas med en fackman för att utföra en fördjupad undersökning.
