**Fastighetsuppgifter**

Lärkan 4

Pehr Hannergatan 3

Byggnadsbeskrivning  
1plans villa med källare

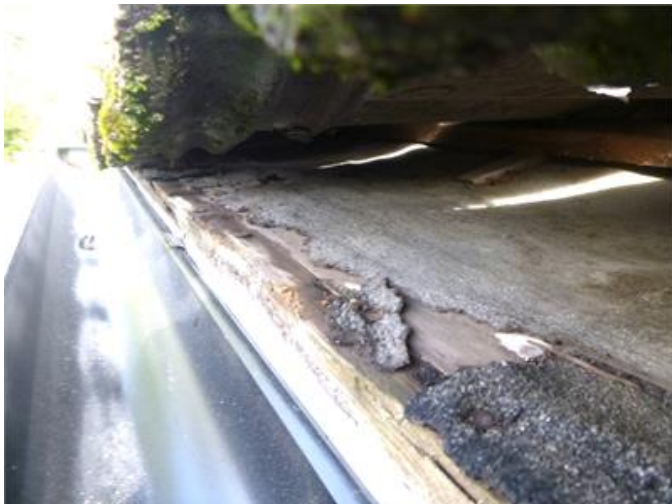
| Besiktningsresultat | | | | | |
|---|---|---|---|---|---|
| Tak | | | x | | Äldre taktäckning med sprickor i underlagstak av papp<br>Eftersatt underhåll på undertakets inklädnad<br>Begynnande röta i baksida takfot med förhöjd fuktindikation<br>Fotplåt ner mot hängränna saknas<br>Äldre plåtningar och underlagstak förekommer som ej byttes vid tidigare takbyte<br>Fogsläpp i skorsten<br>Se riskanalys C |

C Äldre takpannor förekommer och den underliggande takpappens tekniska livslängd anses vara passerad, underhållsbehov avseende takpapp och läkt föreligger därför. Se även info på protokollets näst sista sida, pos. 2.

Trasigt underlagstak av papp noterades på flera ställen, bland annat utmed takfoten där fotplåt saknas och fuktuppsug finns i nedre takfot

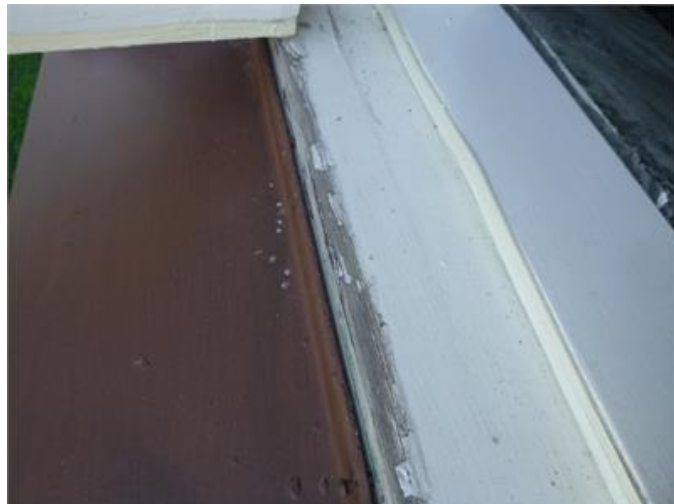
| Besiktningsresultat | | | | | |
|---|---|---|---|---|---|
| Fönster | | x | | | Glipande underbleck förekommer<br>Eftersatt underhåll<br>Spräckt glas vid garage |

Glipande underbleck förekommer
