# Besiktningsprotokoll

Anticimex Försäkringsbesiktning i samarbete med Fastighetsbyrån

| Fastighetsadress:<br>Buxbomsvägen 1 | |

| Besiktningsdatum:<br>2025-09-12 | Protokollnummer:<br>69235915 |

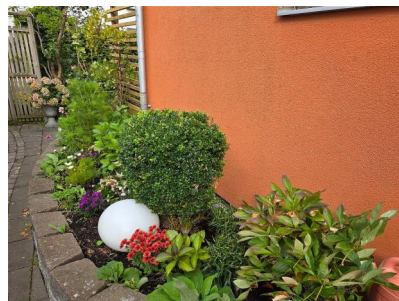
Växter i mindre omfattning finns i anslutning till byggnaden.

När det finns rabatter och växter nära byggnaden finns risk att fukt stannar kvar i väggarna. Detta kan i sin tur orsaka invändiga fuktskador. Växternas rötter kan också skada grundmuren och sätta dräneringsledningen ur funktion.

Området närmast huset rekommenderas att vara fritt från växtlighet.

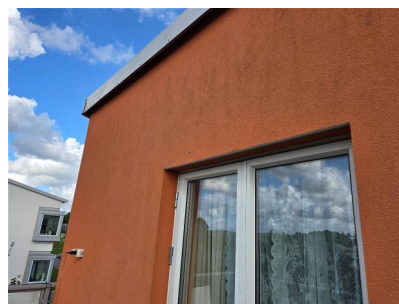
Fasad är i visst behov av målning/underhåll (främst rengöring).

Vidare noteras enstaka mindre spricka i putsfasad. Dessa bedöms inte ha lett till bakomliggande skador.

För att öka livslängden rekommenderas målning och underhåll.

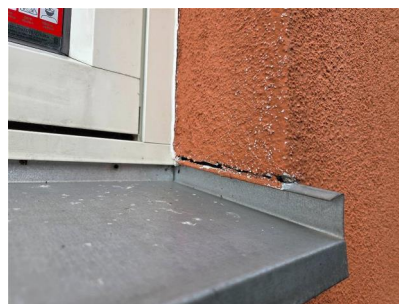
Enstaka fönsterbleck är något otäta vid infästningar.

Eftersom fönsterblecken är otäta finns risk att vatten tränger in i väggen vilket i sin tur kan leda till fuktskador i väggkonstruktionen.

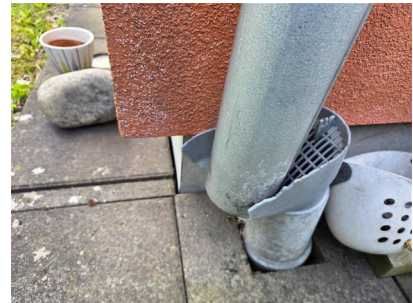
Trasig lövsil noteras på stuprör.

Det rekommenderas att komplettera med en ny lövsil.

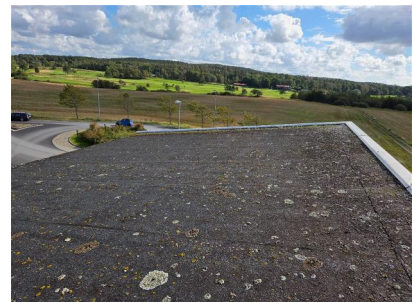
Takpappen är äldre med lokal påväxt.

Tätskiktet på ett låglutande tak har enligt vår bedömning en begränsad livslängd. Eftersom takpappen är äldre har det ett minskat motstånd mot vattengenomträngning. Detta i sin tur kan leda till att takkonstruktionen drabbas av fuktskador.

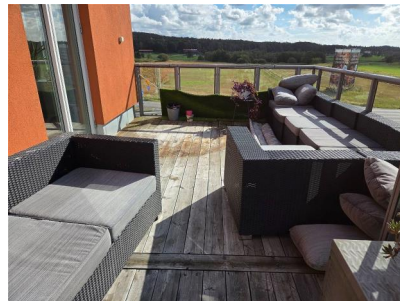
Taket under terrassens trall som utgör yttertak för underliggande bostad kunde inte besiktas då trallen döljer takets yta.

Vi rekommenderar att trätrallen demonteras/delas upp i mindre sektioner för att möjliggöra och underlätta framtida inspektioner.

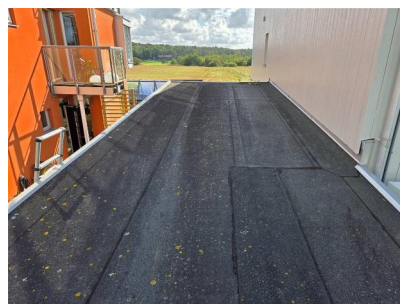
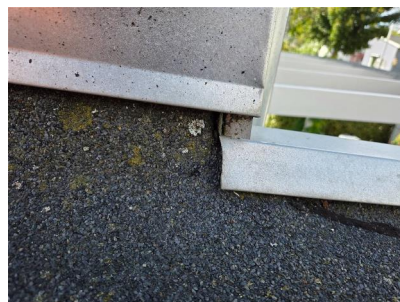
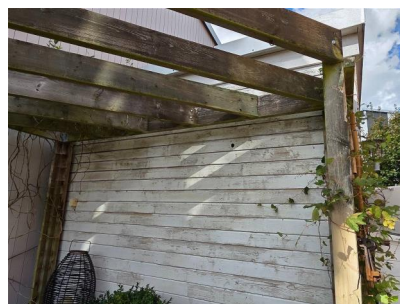
Carport/förråd påvisar brister gällande äldre takpapp med mindre otätheter samt enstaka vindskeivplåt som är löst monterad. Vidare är fasadpanelen lokalt i behov av målning/underhåll samt att enstaka växter finns i anslutning.

Tätskiktet på ett låglutande tak har enligt vår bedömning en begränsad livslängd. Eftersom takpappen är äldre med noterade brister har det ett minskat motstånd mot vattengenomträngning. Detta i sin tur kan leda till att takkonstruktionen drabbas av fuktskador.

Fasadbeklädnad och träkonstruktioner där målningsbehov finns riskerar att få fukt- och rötskador på grund av sämre vattenavvisande förmåga. För att öka livslängden på fasadbeklädnaden rekommenderas målning och underhåll.

När det finns rabatter och växter nära byggnaden finns risk att fukt stannar kvar i väggarna. Detta kan i sin tur orsaka invändiga fuktskador. Växternas rötter kan också skada grundmuren och sätta dräneringsledningen ur funktion. Området närmast huset rekommenderas att vara fritt från växtlighet.

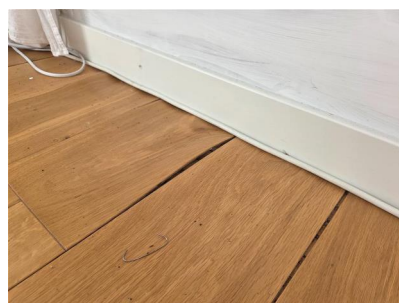
Lokala formförändringar noteras i parkett golv vid fönster. Fuktindikering utförd utan förhöjda värden vid besiktningstillfället.

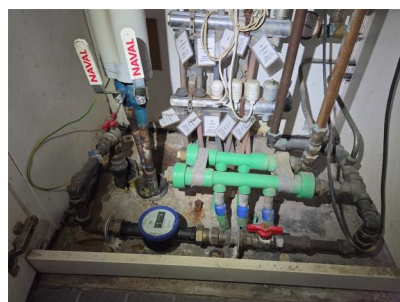
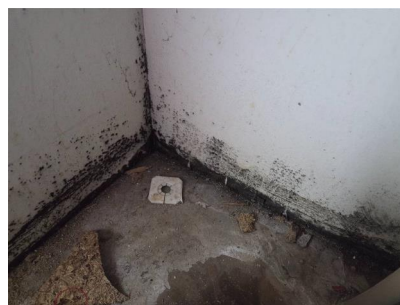
Det finns flertalet rörgenomföringar i golv som förlagts i klack. Vidare noteras lokal mikrobiell påväxt på väggbeklädnad samt viss korrosion på rör/pump som ska ha uppkommit vid tidigare mindre läckage. Vid fuktindikering noterades inga avvikelser.

Även om detta skyddar rörgenomföringarna från eventuella läckage från golv eller om golvet vattenbegjuts finns det fortfarande risk för fuktrelaterade skador om läckage sker ovan klack som byggts då ovanliggande tätskikt saknas.

För att minska risken för följdskador och lättare upptäcka eventuella läckage kan man se över möjligheten att förse klackens ovansida med tätskikt. Förslagsvis kan ett vattenlarm installeras på klacken för att underlätta upptäckten av eventuella läckage.

Det rekommenderas att rengöra yta med mikrobiell tillväxt.

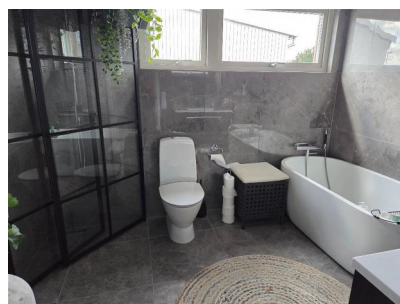
Duschen är placerad nära ett fönster.

Duschens placering i våtutrymmet utgör en risk för fuktskador i fönster- och väggkonstruktionen.

För att minska risken för fuktskador på fönster och väggkonstruktion rekommenderas att man skyddar fönstret mot vattenbegjutning.
