# Besiktningsprotokoll

Anticimex Försäkringsbesiktning i samarbete med Fastighetsbyrån

| Fastighetsadress:<br>Kaprifolvägen 18 | |

| Besiktningsdatum:<br>2025-09-15 | Protokollnummer:<br>69267175 |

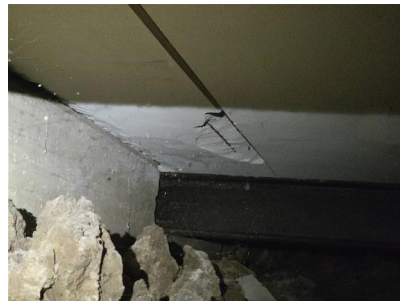
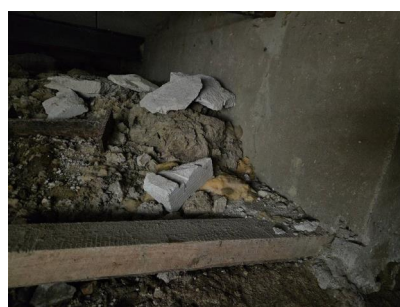
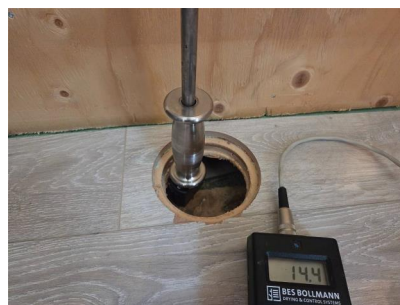
Vid kontroll av konstruktion noteras att grundkonstruktion är av betong varvid fuktkvotsmätning utfördes i ovanliggande konstruktion. Vidare noteras mindre organiskt material på markytan som saknar plastfolie samt lokala putssläpp i bjälklagets undersida där armering är blottlagd.

En krypgrund med betongbjälklag är att jämföra med en betongplatta på mark då luftfuktigheten i krypgrunden påverkar bjälklaget. När det på bjälklaget monteras organiska material (golv-och syllkonstruktion) riskerar dessa på grund av naturlig fuktpåverkan att drabbas av fuktskador, vilket kan leda till mikrobiella skador och att mikrobiell lukt sprids till boendemiljön. När armering rostar utvidgas den kraftigt vilket kan orsaka fogsläpp och sprickbildning, vilket till viss del redan inträffat.

Risk för mikrobiell tillväxt finns om relativa fuktigheten i den omgivande luften är över 75 %. I furuvirke motsvarar det en fuktkvot på 17 %. Normal lukt upplevdes i utförda provhål.

- Kontroll 1 utfördes via provhål i golvkonstruktion (under kylskåp). Fuktkvot uppmättes till 14,4 % i regel liggandes mot betong.
- Kontroll 2 utfördes via provhål i kökets ytterväggssyll. Fuktkvot uppmättes till 14,4 %.

I dagsläget är krypgrunden delvis uppvärmd med hjälp av värmeledningar från fjärrvärmerör till fastigheten. Om förändringar sker i temperaturen kan detta ge upphov till ett ökat fukttillskott i ovanliggande konstruktioner.

Observera att delar ut mot sockel är svårkontrollerade pga. låg höjd.

Det rekommenderas att luftfuktigheten i utrymmet mäts kontinuerligt för att på så vis bedöma grundens kondition. Vidare är det rekommenderat att hela markytan i krypgrunden täcks med åldersbeständig plastfolie, organiskt material på markytan om möjligt avlägsnas samt att blottlagd armering åtgärdas.

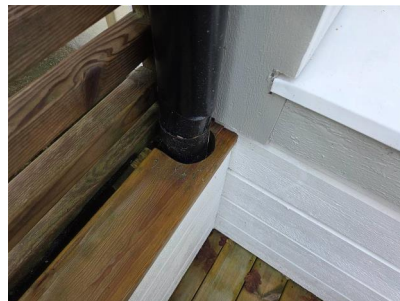
Stuprör är delvis inbyggda där fals är vänd in mot fasad.

Inbyggda stuprör medför en risk att eventuellt läckage inte uppmärksammas i tid. Vidare gick det ej att bedöma stuprörets anslutning till eventuell markledning.

Falsen på stuprören kan med fördel vändas ut från fasaden för att lättare se om röret blivit skadat efter vinterns påfrestningar samt för att undvika skador på fasad vid ett eventuellt läckage.

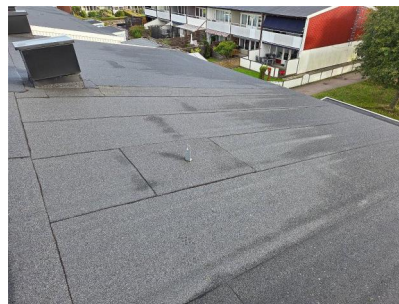
Takpappens skarv (överlapp) ovan säkerhetsinfästning är bristfällig utförd där mindre otäthet samt lågpunkt noteras.

Noterad brist medför att vatten blir stående och kan tränga in i otätheter, vilket i sin tur kan leda till att takkonstruktionen drabbas av fuktskador.

Det rekommenderas att se över och åtgärda på lämpligt vis.

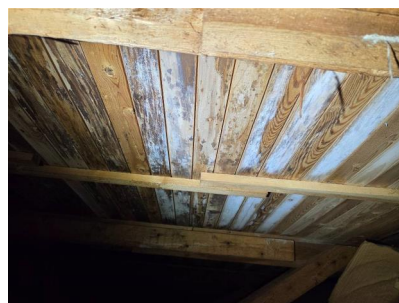
Mikrobiell påväxt finns på underlagstaket, vidare noteras att tilluftsventiler saknas i enstaka vistelserum.

Detta kan vara ett tecken på att vinden tillförs fukt inifrån bostaden. Observera att besiktning av bostadens ventilationssystem inte har ingått i uppdraget.

För att komma tillrätta med detta kan fukttillförseln inifrån bostaden behöva minskas. Det kan göras genom att ventilationen i bostaden förbättras samt att eventuella otätheter i vindsbjälklaget (tak-/väggvinklar, taklucka med mera) tätas. Läs Anticimex faktablad om uppvärmda vindsutrymmen för tips och råd.
