**Fastighetsuppgifter**

Åberga 6:12

Långmansgata 1

| Uppdragsnummer | WA7072 |

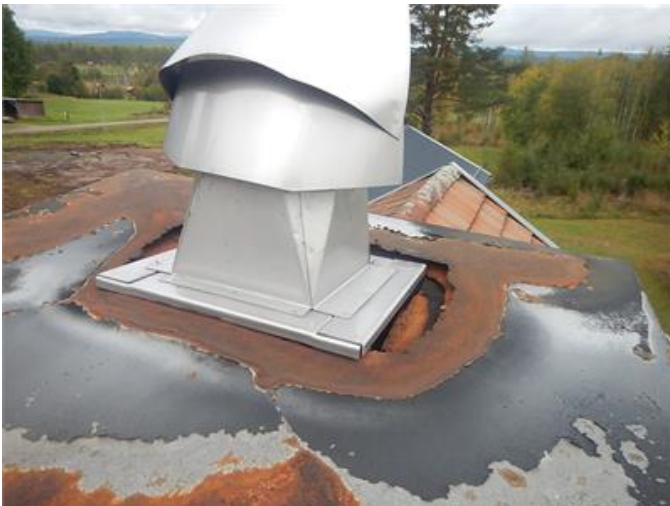
Rostpåverkat väderskydd på skorsten mot norr.

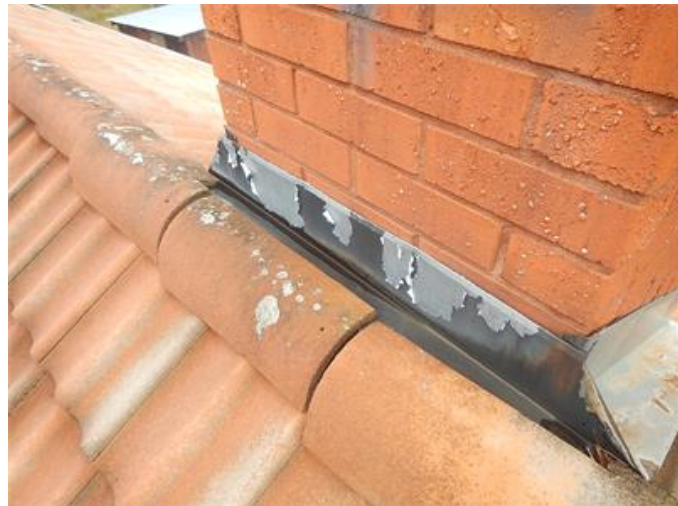
| Besiktningsresultat | | | | | |
|---|---|---|---|---|---|
| Tak | | X | | | -Taket har äldre standard och takpappen och takpannornas tekniska livslängd anses vara passerad, se även info på protokollets näst sista sida Pos. 2.<br>-Inga takfotsplåtar finns monterade.<br>-Takpappen är något torr.<br>-Väderskydd på skorsten mot norr delvis rostpåverkat.<br>-Vindskivor har underhållsbehov.<br>-Plåttak på hall samt takkupa har för låg lutning för beklädnad med plåt.<br>-Stenar på skorstenen har delvis eroderat.<br>-Otäthet förekommer mellan murstock och skorstensbeslag på skorsten mot söder.<br>-Nockpannor överlappar ej varandra helt på takdel med betongpannor. |

Ej överlappandenockpannor.

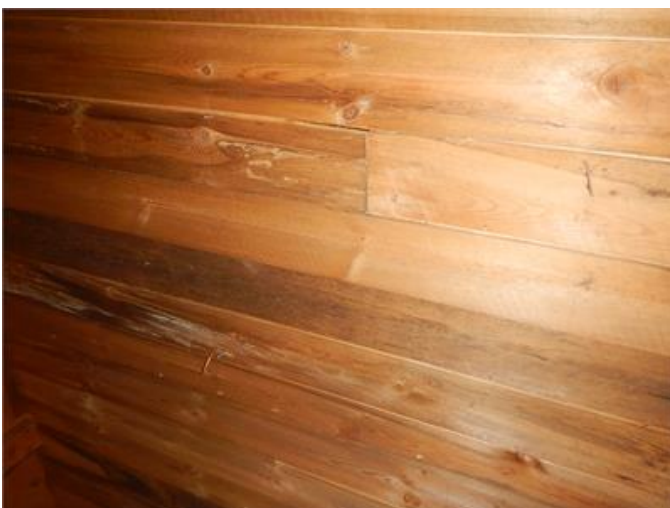
| Besiktningsresultat | | | | | |
|---|---|---|---|---|---|
| Vind | | X | | | -Fuktfläckar noteras runt avloppsventilationen (inga förhöjda fuktvärden uppmättes).<br>-Pappbeklädd isolering fuktpåverkad (torrt vid besiktningen) |

Fuktfäckor på underlagstak (vind).

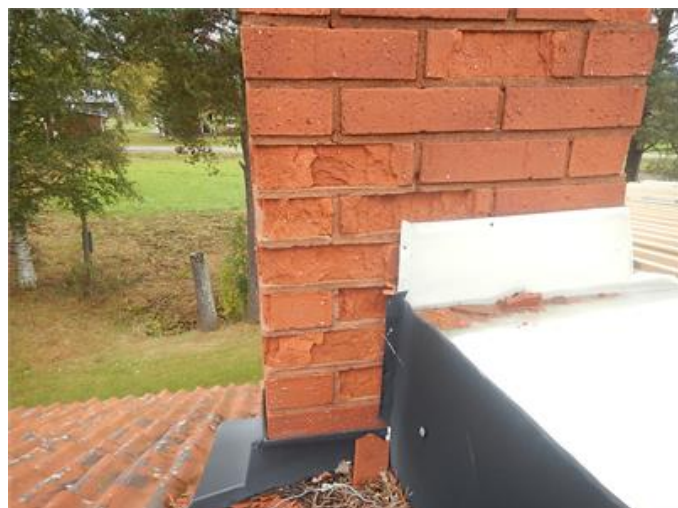
Stenar som eroderat på skorsten (södra).

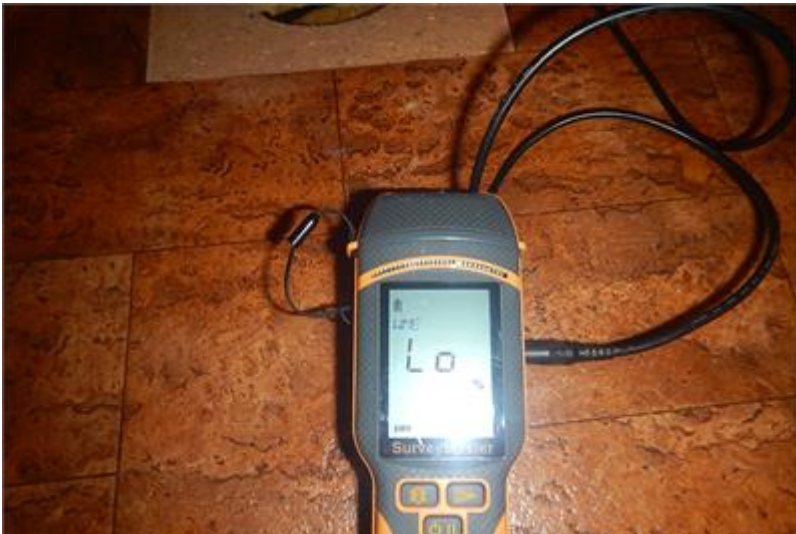
| Konstruktionsdel | Uppreglat golv. |

Vid konstruktionskontroll som utfördes via håltagning i golv uppmättes fuktvärden under kritisk gräns och ingen mikrobiell lukt kunde upplevas i provhål.

Fuktkvoten uppmättes till under 10% (fk) i golvregel.

Det kritiska gränsvärdet för mikrobiell tillväxt brukar anges till ca 17% fuktkvot (FK).
