Söbacken 3:40

Västra Söbacken 66

| Besiktningsdatum | 2025-08-11 |
| Besiktningföretag | OBM Besiktning Bohuslän AB |

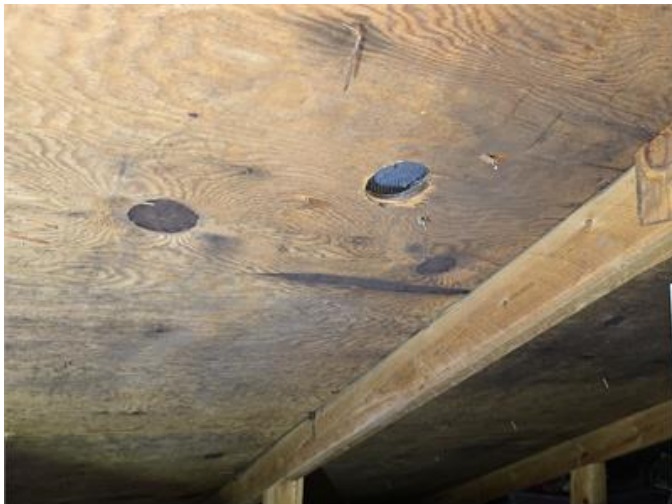
| Besiktningresultat | | | | | |
|---|---|---|---|---|---|
| Nockvind | | X | | | Mikrobiell påväxt noteras på underlagstak.<br>Isolering ligger delvis mot underlagstak.<br>Se kommentar/riskanalys. |

Nockvind: Mikrobiell påväxt på underlagstak.

Om det finns brister i tätningen mellan ett varmt och ett kallt utrymme eller om relativt varm och fuktig luft släpps ut i det kalla utrymmet finns det en risk för förhöjd luftfuktighet vintertid med mikrobiell skador i underlagstaket som följd. Då förändringar av både bostadens ventilation samt ventilationen på vinden har utförts är det svårt att avgöra om problematiken är äldre eller pågående. För att avgöra om påväxten är äldre eller pågående rekommenderas att den hålls under uppsikt, speciellt den kallare delen av året. Lämpligt är att slipa bort påväxten på en mindre yta för att lättare kunna bedöma eventuella förändringar.

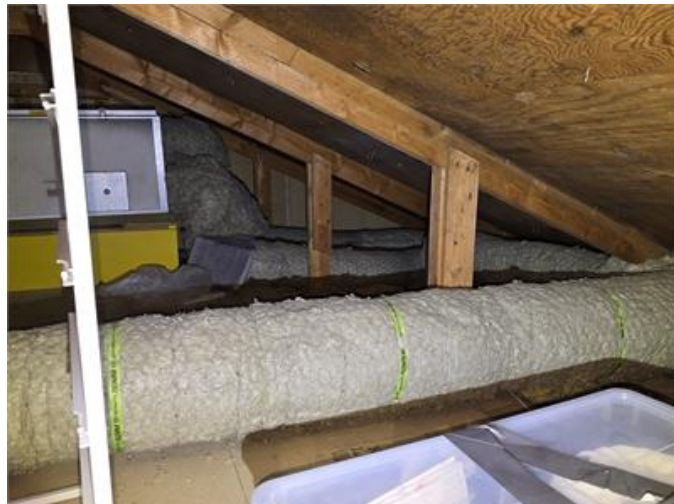
Nockvind: Översiktsbild.

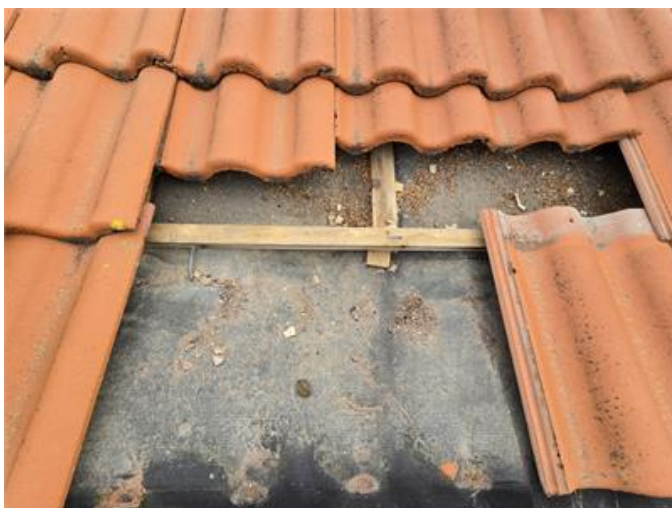
| Besiktningsresultat | | | | | |
|---|---|---|---|---|---|
| Tak | | X | | | Rännkrok skruvade genom underlagspapp.<br>Ströläkten är av tunnare dimension (12mm), nuvarande standard 25mm.<br>Plåt runt kupa samt huvar är äldre och har färgsläpp. |

Tak: Stickprovskontroll under pannor vid takkupa.

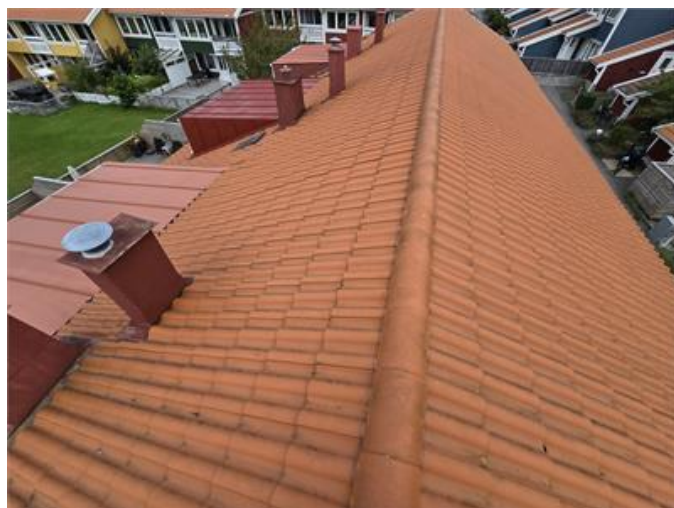
Tak: Översiktsbild.

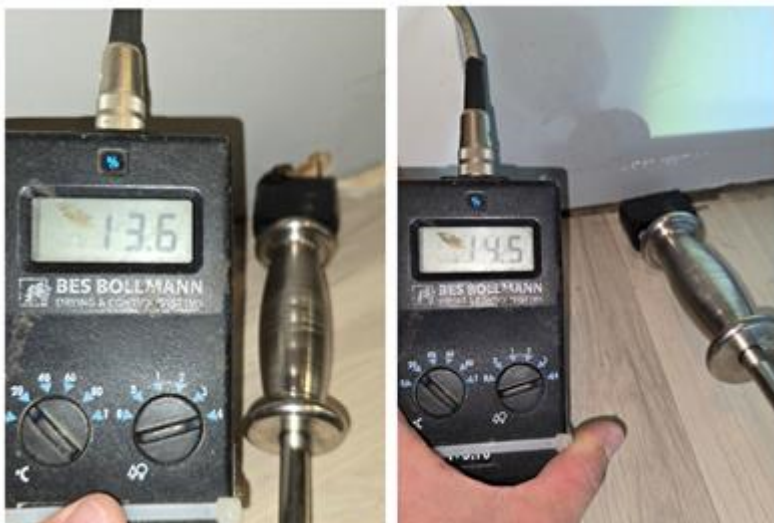
Kontroll av konstruktionen gjordes via stickprovsmässig håltagning bakom golvlister i förråd (ytterväggsyll samt innerväggsyll). Ingen avvikande lukt upplevdes i konstruktionen och fuktvärden under gränsvärdet för mikrobiell tillväxt uppmättes. Fuktkvoten uppmättes till 13-14% i ytterväggsyll och 14-15% i innerväggsyll. Risk för mikrobiell tillväxt föreligger vid en fuktkvot på 17% och rötskador >28%.

Betongplatta från byggperioden är generellt ansett som riskkonstruktion för fuktskador då den inte har underliggande isolering enligt dagens standard. Betongplattan riskerar då att utsättas för fuktpåverkan från angränsande mark. Konstruktioner med organiska material och täta ytskikt mot betongplattan bör undvikas, då fuktpåverkan och mikrobiell tillväxt (mögel/bakterier) kan uppstå, vilket kan leda till att avvikande mikrobiella lukter upplevs.
