Champinjonen 3

Snickaregatan 15

| Uppdragsnummer | R8741 |
| Besiktningsdatum | 2025-09-16 |

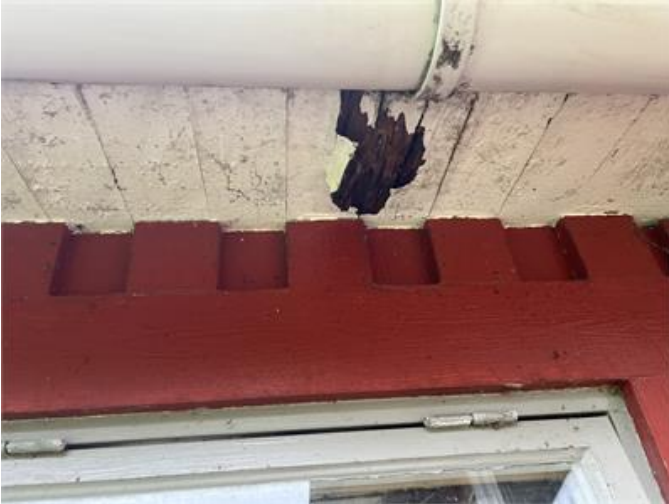
| Besiktningsresultat | | | | | |
|---|---|---|---|---|---|
| Garagetak | | | X | | Taklutningen för takplåt av denna typ är för låg mot gällande monteringsanvisningar. Spikar har krupit upp och har förlorat sin tätande förmåga. Rötskador förekommer lokalt i underlagstaket vid takfot. Se bild pos 1. Fackman bör fastställa orsak och omfattning av åtgärd. |

Pos 1.  
Rötskador förekommer lokalt i underlagstaket vid takfot.

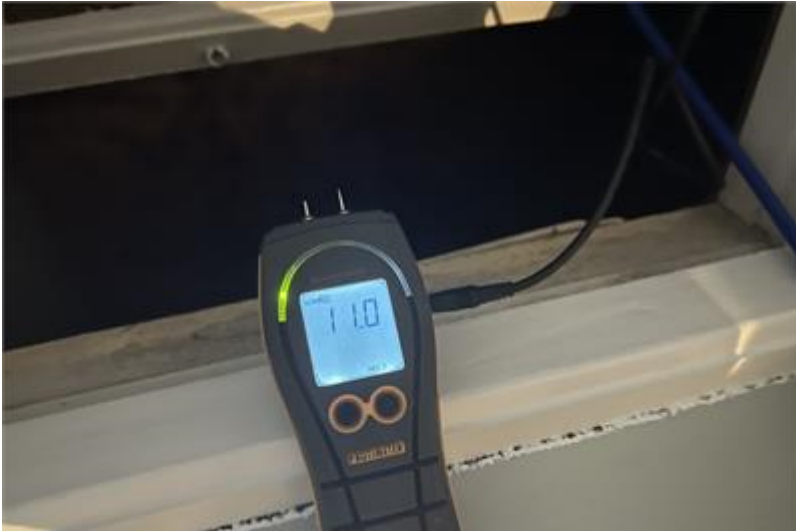
**Krypgrund:** En krypgrund är en riskkonstruktion med avseende på fukt- och mikrobiella skador. För att säkert fastställa grundens funktion och golvbjälklagets kondition krävs alltid en fortsatt teknisk undersökning. Se även protokollets näst sista sida Pos. 10 samt bilaga 1 längre bak i protokollet.

Fuktkvoten uppmättes till 11% i8 bjälklagets undersida. Det kritiska gränsvärdet för mikrobiell tillväxt brukar anges till ca 15-17% fuktkvot (FK). En trossbotteskiva är trasig och hänger ner.

Notera att stickprovsmässig undersökning är utförd samt att mätvärden normalt sett kan variera över årstiderna. För att säkert fastställa konstruktionens kondition och fuktstatus måste en mer omfattande undersökning utföras.

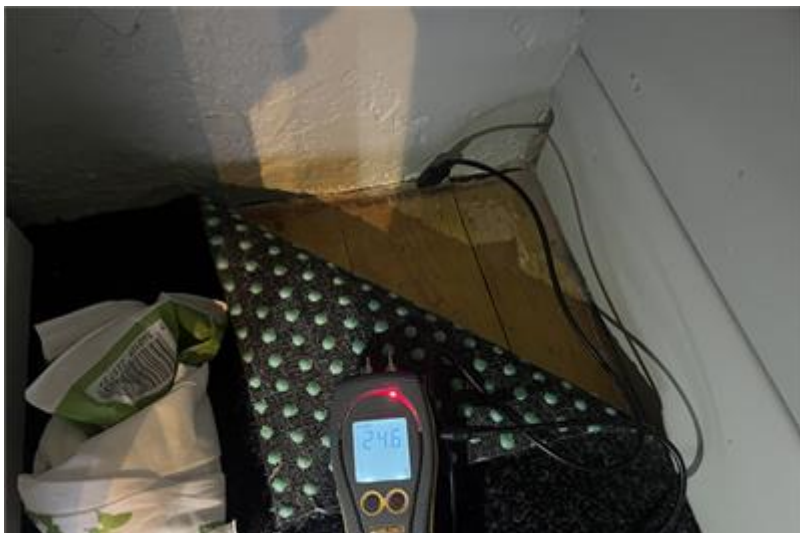
| Besiktningsresultat | | | | | |
|---|---|---|---|---|---|
| Gillestuga | | | X | | Uppreglat golv och utreglad vägg förekommer se kommentar/risikanalys. |

**Uppreglade golv och utreglade väggar:** Det förekommer både uppreglade golv och utreglade väggar i gillestugan, vilka båda betecknas som riskkonstruktioner med avseende på fukt- och mikrobiella skador. För att säkert fastställa nämnda konstruktioners kondition och utförande krävs alltid en fortsatt teknisk undersökning. Se även protokollets näst sista sida. Pos. 7 och 9 samt bilaga 2 längre bak i protokollet.

Fuktkvoten i golvbrädorna uppmättes till 25% och till 19% i panelen på vägg. Det kritiska gränsvärdet för mikrobiell tillväxt brukar anges till ca 15-17% fuktkvot (FK). En mikrobiell lukt upplevdes från konstruktionen.

Resultatet av kontrollen visar att åtgärdsbehov föreligger. För att exakt fastställa vilka åtgärder som bör vidtagas krävs en mer omfattande undersökning. Notera att stickprovsmässig undersökning är utförd samt att mätvärden normalt sett kan variera över årstiderna. För att säkert fastställa konstruktionens kondition och fuktstatus måste en mer omfattande undersökning utföras.
