# Besiktningsprotokoll

Kompletterande besiktning  
Anticimex Försäkringsbesiktning i samarbete med Fastighetsbyrån

| Fastighetsadress:<br>Gummarksnoret 114 | |

| Besiktningsdatum:<br>2025-09-15 | Protokollnummer:<br>69261896 |

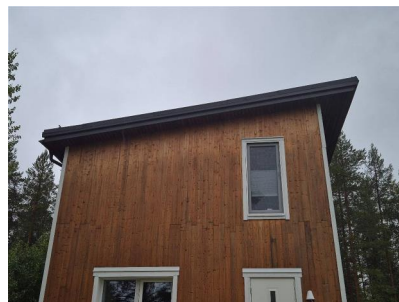
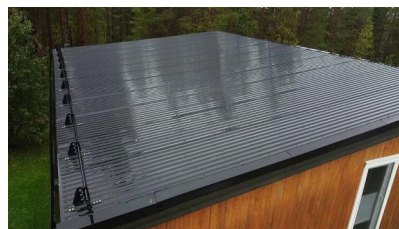
##### Utvändigt / Tak

Taket besiktades med hjälp av drönare.

Modernt skruvat plåttak med ca 14 graders lutning.

Inga brister noterades.

Inget skräp i hängrännor noterades.
