# Besiktningsprotokoll

Anticimex Försäkringsbesiktning i samarbete med Fastighetsbyrån

| Fastighetsbeteckning:<br>Ekoxen 2 | |

| Besiktningsdatum:<br>2025-09-12 | Protokollnummer:<br>69266761 |

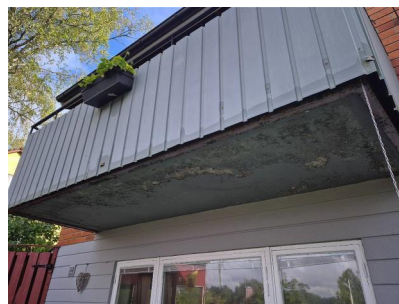
Balkongen har rostangripen armering.

När armering rostar utvidgas den kraftigt vilket kan orsaka putssläpp och sprickbildning i balkongen. Vilket till viss del redan inträffat. Detta kan i sin tur leda till fuktskador i bakomliggande konstruktioner.

Vi rekommenderar att man undersöker balkongen vidare för att konstatera omfattningen och eventuellt åtgärdsförslag

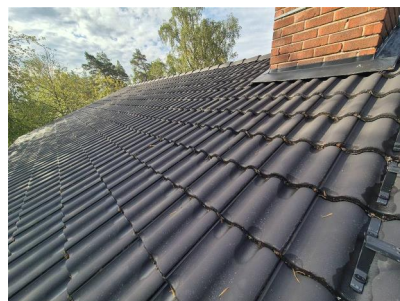
Takpannor är ej skruvade.  
I övrigt inget att notera.

Taket är besiktat via takstegen.

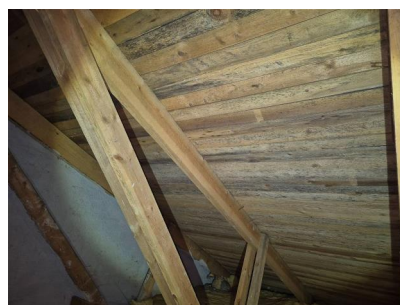
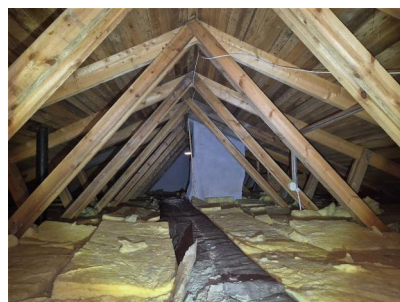
Vid kontroll av vinden har fuktvärden under kritisk fuktnivå för mikrobiell tillväxt uppmätts, dock finns en mindre mängd mikrobiell påväxt på underlagstak.

Fuktkvoten i underlagstak/takbjälkar uppmättes till <6 %.  
Det finns risk för mikrobiell tillväxt om den relativa fuktigheten (RF) i den omgivande luften är över 75 %. I furuvirke motsvarar det en fuktkvot (FK) på 17 %.

Den upptäckta mikrobiella påväxten på underlagstaket är ett tecken på att vinden har tillförts eller tillförs fukt inifrån bostaden. Observera att besiktning av bostadens ventilationssystem inte har ingått i uppdraget.

För att komma tillrätta med detta kan fukttillförseln inifrån bostaden behöva minskas. Det kan göras genom att ventilationen i bostaden förbättras samt att eventuella otätheter i vindsbjälklaget (tak-/väggvinklar, taklucka med mera) tätas. Läs Anticimex faktablad om ouppvärmda vindsutrymmen för tips och råd.

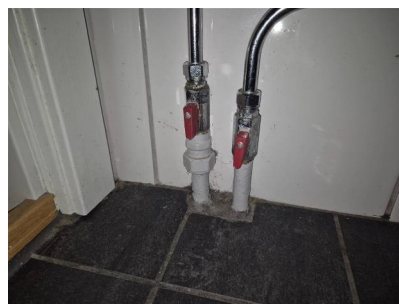
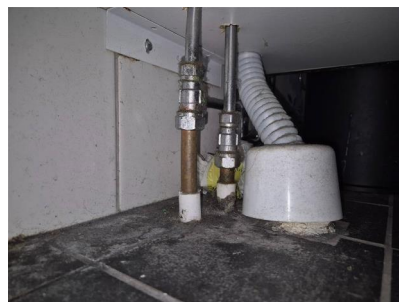
Rör genomföring finns i golvet.

Rör genomföringar i golvet medför en ökad risk för att vatten tränger ner i omkringliggande konstruktioner och orsakar fuktskador.

Normala fuktvärden indikerades mot klinker/kakel.

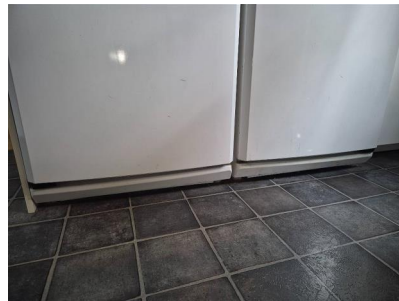
Fuktskydd saknas under kyl och frys.

Utan fuktskydd är det svårt att upptäcka läckage. Vatten kan då tränga in i omkringliggande konstruktioner och orsaka fuktskador.

För att upptäcka eventuella läckage, installera ett fuktskydd.

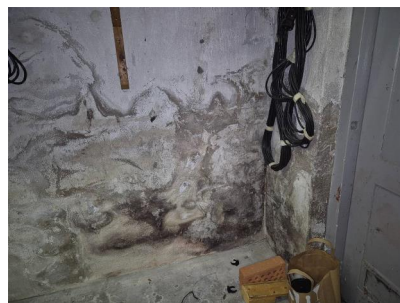
Fuktgenomslag finns på yttervägg.
