# Besiktningsprotokoll

Anticimex Försäkringsbesiktning i samarbete med Fastighetsbyrån

| Fastighetsadress:<br>Brenäsvägen 23 | |

| Besiktningsdatum:<br>2025-09-08 | Protokollnummer:<br>69231362 |

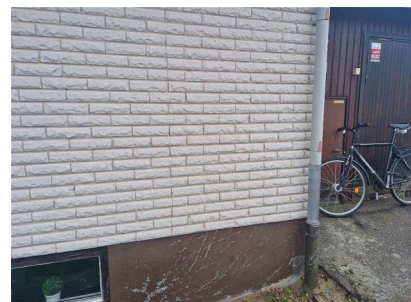
Sprickor finns i fasaden.

Dessa bedöms inte ha lett till bakomliggande skador.

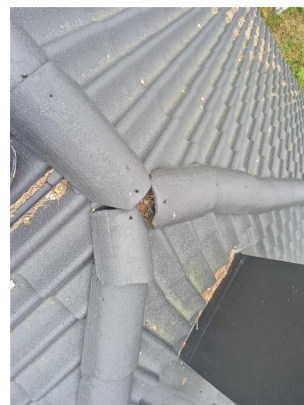
Yttertaket är äldre.

- Nockpannor täcker bristfälligt lokalt

Takpannor, plåtdetaljer och underlagspapp har enligt vår bedömning en begränsad livslängd. Eftersom husets taktäckning är äldre har det ett minskat motstånd mot vatteninträngning. Detta i sin tur kan leda till fuktskador på träläkt och vidare ner i underliggande konstruktioner.

Lokala åtgärder eller ny takläggning rekommenderas.

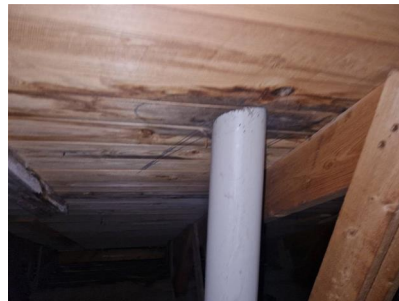
Vid kontroll av vinden uppmättes fuktvärden över kritisk fuktnivå lokalt vid rörgenomföring.  
Övrigt underlagstak utan anmärkningar.

Fuktkvoten uppmättes till 21 - 22 %.

Vi rekommenderar en fördjupad undersökning för att bedöma orsak och omfattning.

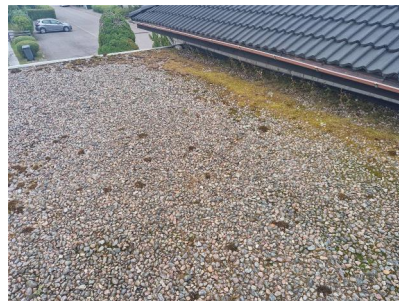
Fasadpanelen är i behov av målning/underhåll.

Fasadbeklädnad och träkonstruktioner där målningsbehov finns riskerar att få fukt- och rötskador på grund av sämre vattenavvisande förmåga. För att öka livslängden på fasadbeklädnaden rekommenderas målning och underhåll.

Yttertaket är äldre.

- Skicket på gummiduk under singel går ej att bedöma.

Takpannor, plåtdetaljer och underlagspapp har enligt vår bedömning en begränsad livslängd. Eftersom husets taktäckning är äldre har det ett minskat motstånd mot vatteninträngning. Detta i sin tur kan leda till fuktskador på träläkt och vidare ner i underliggande konstruktioner.

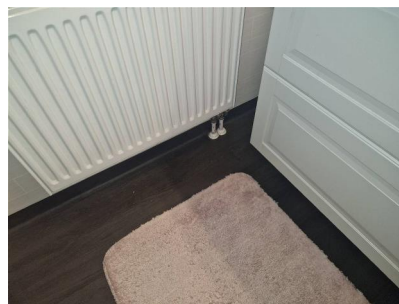
Rör genomföring finns i golv.

Rör genomföringar i golvet medför en ökad risk för att vatten tränger ner i omkringliggande konstruktioner och orsakar fuktskador.

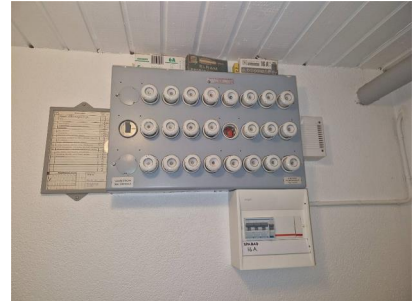
Jordfelsbrytare finns installerad till spabad.

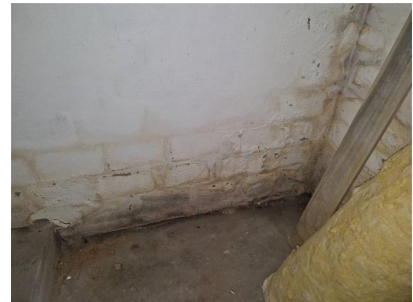
Puts och färg
