# Besiktningssprotokoll

Anticimex Försäkringsbesiktning i samarbete med Fastighetsbyrån

Fastighetsbeteckning: Frösö-Berge 21:98	
Fastighetsadress: Lövuuddsvägen 32	
Postnummer: 832 96	Ort: Frösön

Besiktningdatum: 2025-09-10	Protokollnummer: 69223540
Temperatur: 13 °C	Väderlek: Mulet
Tekniker: Evelina von Sneidern	
E-post: evelina.von.sneidern@Anticimex.se	
Kontor: Sundsvall	
Närvarande: Fastighetsägaren

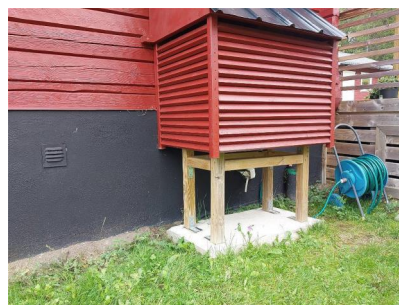
Kondensvatten från luftvärmepumpens utedel leds inte bort från husgrunden.

Detta medför ökad risk för att vatten tränger in i anslutande konstruktioner, vilket i sin tur kan leda till fuktrelaterade skador. Observera att besiktning av byggnadens värmesystem eller värmepumpen inte har ingått i uppdraget.

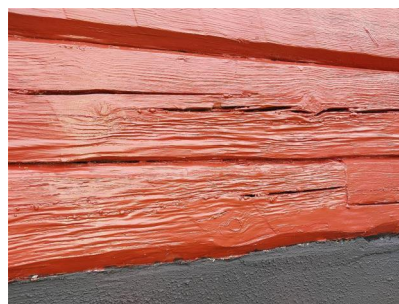
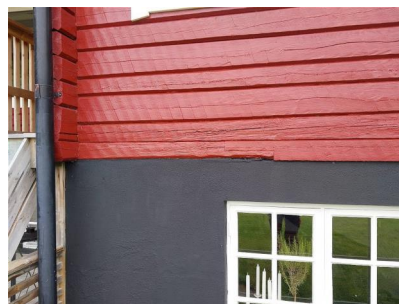
Rötskador finns på de 2 nedersta timmerstockarna.

Dessa bedöms inte ha lett till bakomliggande skador.

Kontakta byggentreprenör för åtgärd.

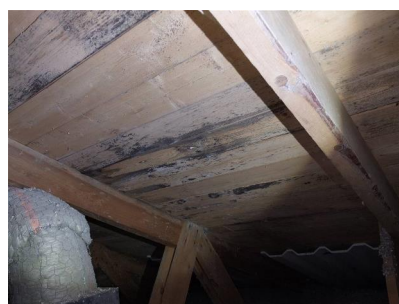
På vinden noterades mikrobiell påväxt på delar av underlagstaket. Detta är sannolikt spår från att vinden tidigare tillförts fuktig luft inifrån bostadsmiljön.

Man har för några år sedan utfört förbättrande åtgärder, genom att tätat vindsbjälklaget och förbättra ventilationen, vilket jag bedömer har stoppat fuktläckaget mellan bostaden och vinden.

- Mikrobiell påväxt finns på underlagstaket.  
Detta är ett tecken på att vinden tidigare har tillförts fukt inifrån bostaden.  
Se upplysningar lämnade från fastighetsägaren angående tätning av vindsbjälklag och förbättrad ventilation.

- Vid kontroll av vinden uppmättes fuktvärden under kritisk fuktnivå för mikrobiell tillväxt och en normal lukt upplevdes.  
Fuktkvoten i underlagstak/takbjälkar uppmättes till 11 %.

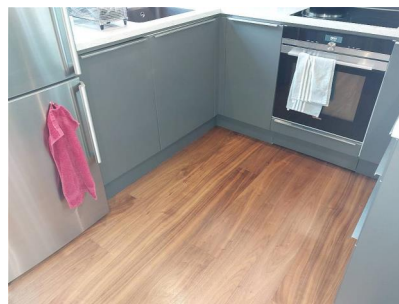
Fuktindikering i utrymmet gav inga förhöjda fuktindikationer.

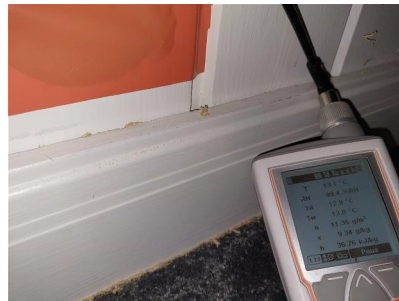
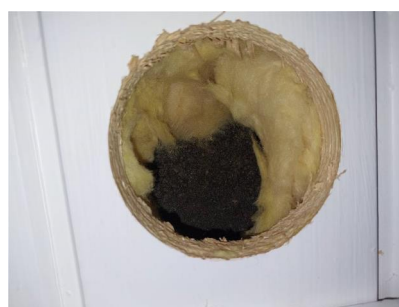
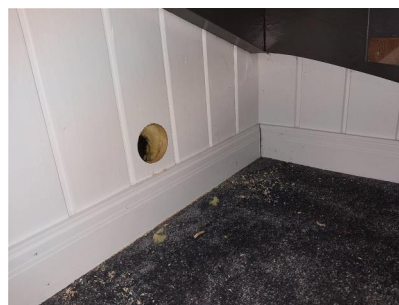
Grundläggningen består av källare med påreglade yttergrundmurar. Detta är en typisk riskkonstruktion som ofta får fuktrelaterade skador. Vid kontroll av denna konstruktion uppmättes förhöjda fuktvärden. Jag rekommenderar en vidare teknisk undersökning för att utreda orsak och omfattning.

Vid kontroll av väggkonstruktion uppmättes fuktvärden över kritisk nivå för mikrobiell tillväxt och normal lukt upplevdes.

Källargrundmurar med påreglade isolerade ytterväggar.

Den relativa fuktigheten uppmättes till 99 % och en normal lukt kunde kännas i golv/vägg vinkel.

Konstruktion beskriven: Grundmur, träregel, mellanliggande mineralull, träpanel.

Kontroll utförd i yttervägg i allrum, under trappa.

Vi rekommenderar en fördjupad undersökning för att bedöma orsak och omfattning. Det är viktigt att tänka på att denna rekommendation om fördjupad undersökning gäller källarplan.

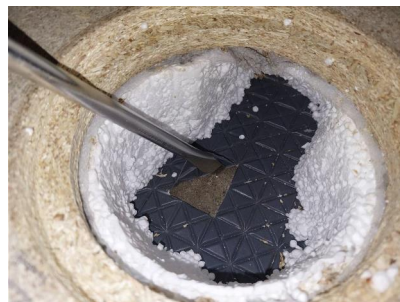
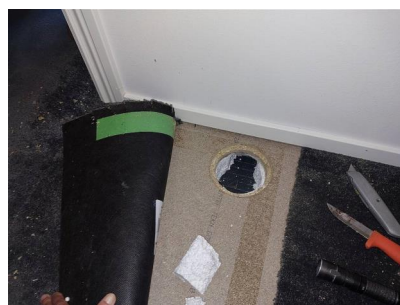
Vid kontroll av golvkonstruktion upplevdes normal lukt.

Grundläggningen består av en betongplatta på mark utan underliggande isolering och med en flytande golvspånskiva på en cellplastisolering.

-Konstruktion beskriven; betongplatta, fuktskyddsmatta, cellplastisolering, golvfoam, lumpapp, golvspånskiva, filtmatte.  
-Innerväggsyll står ovanpå golvspånskiva

Kontroll är utförd i klädkammare, nära vägg mot sovrum.

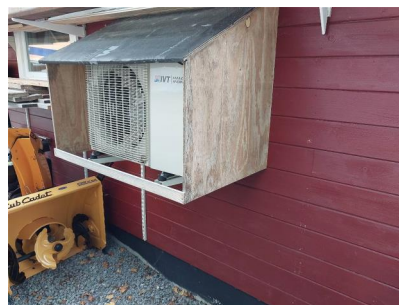
Kondensvatten från luftvärmepumpens utedel leds inte bort från husgrunden.

Detta medför ökad risk för att vatten tränger in i anslutande konstruktioner, vilket i sin tur kan leda till fuktrelaterade skador. Observera att besiktning av byggnadens värmesystem eller värmepumpen inte har ingått i uppdraget.

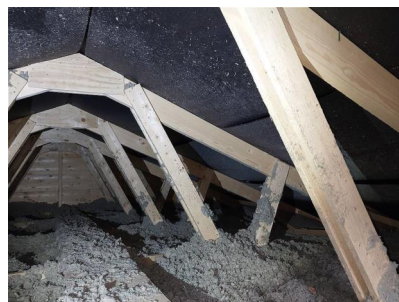
Vid kontroll av vinden uppmättes fuktvärden under kritisk fuktnivå för mikrobiell tillväxt och en normal lukt upplevdes. Fuktkvoten i takbjälkar uppmättes till 11 %.
