# Besiktningsprotokoll

Anticimex Försäkringsbesiktning i samarbete med Fastighetsbyrån

| Fastighetsadress:<br>Björnen 26 | |

| Besiktningsdatum:<br>2025-09-15 | Protokollnummer:<br>69251184 |

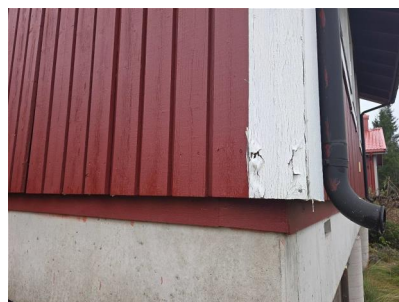
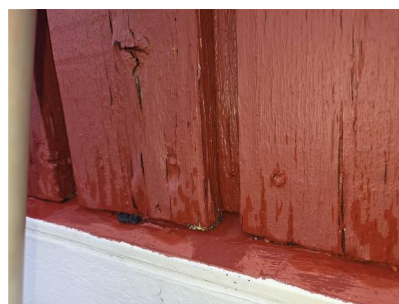
#### Utvändigt / Fasad

Färgsläpp förekommer  
Fasadpanel och vissa trädetaljer är rötskadade, speciellt nedre del av fasad.  
Vid eventuellt underhåll/ renovering kan dessa med fördel bytas ut.

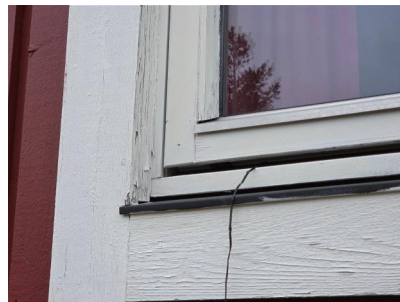
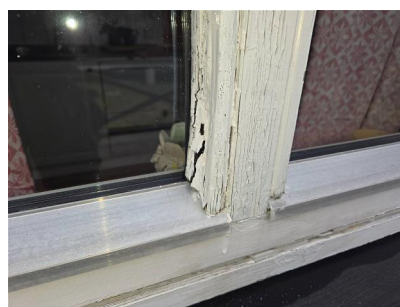
### Utvändigt / Fönster

Isolerglas är äldre.

Befintliga fönster är äldre vilket betyder att tätningen mellan fönsterrutorna kan vara sämre. Detta kan leda till att missfärgning/imma kan uppstå mellan glasrutorna.

Underhållsbehov finns på fönster och rötskadade detaljer kan noteras

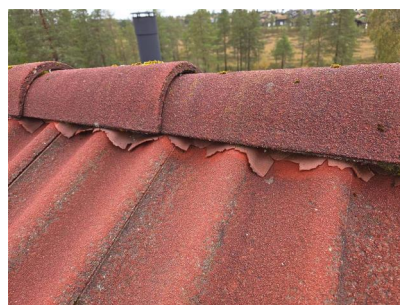
### Utvändigt / Tak

Nockband uttorkad, risk finns för fuktinträngning.

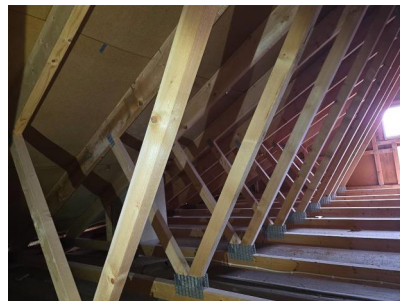
### Utvändigt / Vind

Vid kontroll av vinden generellt uppmättes fuktvärden under kritisk fuktnivå för mikrobiell tillväxt och en normal lukt upplevdes. Fuktkvoten i underlagstak/takbjälkar uppmättes vid besiktningstillfället till ca 9 %.

Detta värde varierar dock under året beroende på årstid och utomhusklimat.

Risk för mikrobiell tillväxt föreligger om den relativa fuktigheten (RF) i den omgivande luften är över 75% vilket i furuvirke motsvarar en fuktkvot (FK) på 17%.

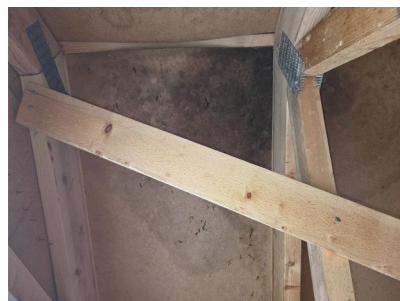
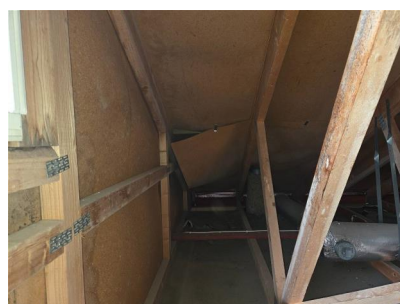
Underlagstaket har fuktfläckar på skivor och lokalt har enstaka släppts från läge. En vidare bedömning bör göras för att säkerställa att inte detta är ett pågående problem med fuktinträngning. Skivor kan med fördel monteras tillbaks.

Se notering utvändigt på tak om brister pånockband.

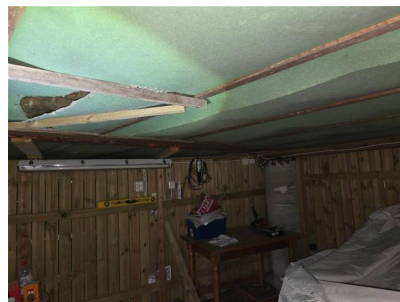
### Utvändigt / Krypgrund

Vid kontroll av konstruktionen i plintgrund uppmättes fuktvärden under kritisk fuktnivå för mikrobiell tillväxt och normal lukt upplevdes.

Lokalt hänger skivor ner, dessa kan med fördel monteras fast.

Golvbjälklaget ovan den uteluftsventilerade grunden riskerar att drabbas av fuktskador på grund av naturlig fuktpåverkan. Detta kan i sin tur leda till mikrobiella skador (angrepp av mikroorganismer) som kan leda till att mikrobiell lukt sprids till boendemiljön.

Fuktkvoten uppmättes till ca 16 %.

Det finns risk för mikrobiell tillväxt om den relativa fuktigheten (RF) i den omgivande luften är över 75 %. I furuvirke motsvarar det en fuktkvot (FK) på 17 %.

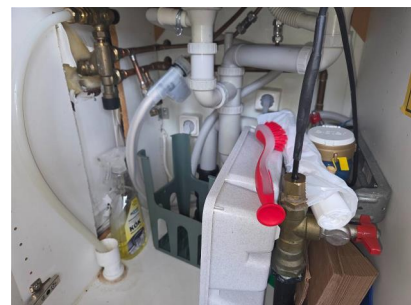
### Entréplan / Kök/Allrum

Varmvattenberedare placerad i skåp utan golvbrunn.  
Fuktskydd finns ej i skåp men skåpet är tätat med mjukfog i skarvar, så funktionen blir det samma som fuktskydd.

I denna typ av lösning bör en golvbrunn finnas. Avsaknaden utgör en ökad risk för fuktskador i omkringliggande konstruktioner.

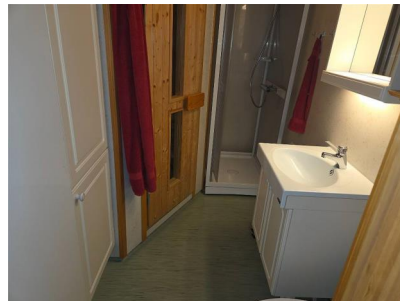
### Entréplan / Dusch/Toalett/Bastu

Våtutrymmet har äldre yt-/tätskikt med plastmatta på golv och skivor på vägg.

- Duschkabin finns.
- Ingen golvbrunn i bastudel.
- Golvbrunn placerad under kabin ej besiktad i sin helhet

Eftersom funktionen, som innebär att ytskiktet/tätskiktet ska vara vattentätt, kan vara nedsatt finns en ökad risk att vatten tränger igenom ytskiktet/tätskiktet med vattenskador i omkringliggande konstruktioner som följd.

Fuktindikering i utrymmet gav inga förhöjda fuktindikationer.
