# Besiktningsprotokoll

Anticimex Försäkringsbesiktning i samarbete med Fastighetsbyrån

| Fastighetsadress:<br>Attarpsvägen 20 | |

| Besiktningsdatum:<br>2025-08-12 | Protokollnummer:<br>69198632 |

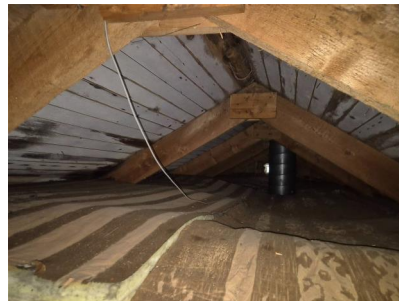
### Utvändigt / Vind

Vid kontroll av vinden har fuktvärden under kritisk fuktnivå för mikrobiell tillväxt uppmätts, dock finns mikrobiell påväxt på underlagstak.

Fuktkvoten i underlagstak/takbjälkar uppmättes till 8 %.

Den upptäckta mikrobiella påväxten på underlagstaket är ett tecken på att vinden har tillförts eller tillförs fukt inifrån bostaden. Observera att besiktning av bostadens ventilationssystem inte har ingått i uppdraget.

För att komma tillrätta med detta kan fukttillförseln inifrån bostaden behöva minskas. Det kan göras genom att ventilationen i bostaden förbättras samt att eventuella otätheter i vindsbjälklaget (tak-/väggvinklar, taklucka med mera) tätas. Läs Anticimex faktablad om ouppvärmda vindsutrymmen för tips och råd.

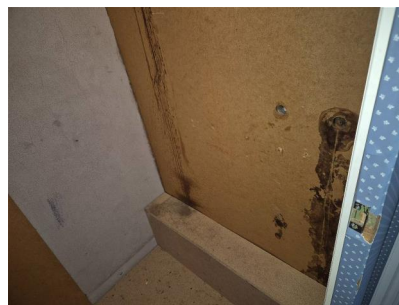
### Entréplan / Klädkammare

Äldre torra rinnmärken finns på väggen.

Dessa bedöms inte ha lett till någon bakomliggande skada.

Inga förhöjda fuktindikationer noterades.

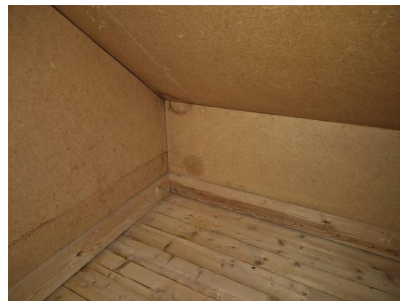
### Övre plan / Förråd 1

Äldre fuktfläckar finns på väggen.

Inga förhöjda fuktindikationer noterades.

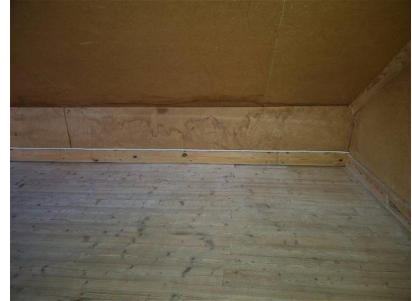
### Övre plan / Förråd 4

Äldre fuktfläckar finns på väggen.

Inga förhöjda fuktindikationer noterades.

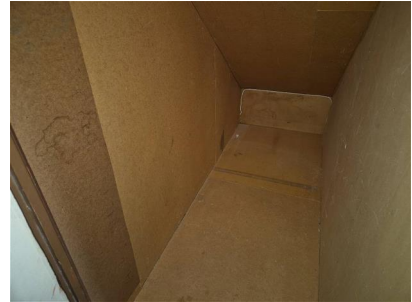
### Övre plan / Förråd 5

Äldre fuktfläckar finns på väggen.

Inga förhöjda fuktindikationer noterades.

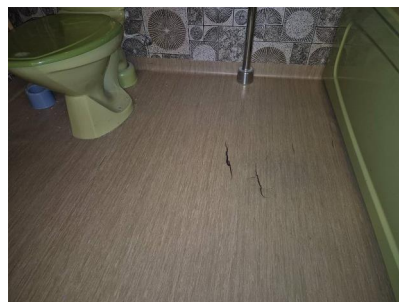
### Källarplan / Badrum/WC

Våtutrymmet har äldre yt-/tätskikt.

Utrymmet är äldre och har passerat tiden för sin tekniska livslängd. Golvbeläggningen i utrymmet är skadad och har sprickor.

Renovering av utrymmet rekommenderas. Kontakta en behörig våtrumsentreprenör för en renovering. I samband med renoveringen bör omkringliggande konstruktioner kontrolleras för att upptäcka eventuella följdskador. Brister/skador på ytskiktet finns i utrymmet.

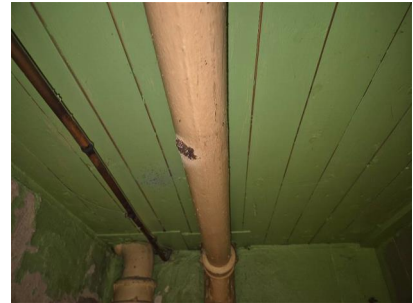
### Källarplan / Förråd 3

Rostigt rör av gjutjärn förekommer.

Vi rekommenderar att ni kontaktar en fackman som byter ut röret.

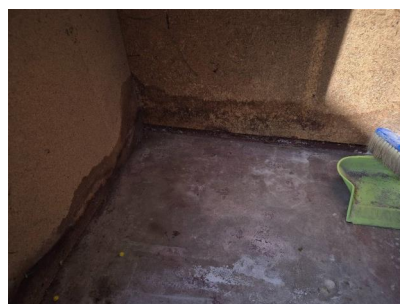
Fuktkontroll.

Förhöjda fuktindikationer noterades på träväggarna och fuktfläckar finns.

Vi rekommenderar att ni byter ut väggarna.
