# Besiktningsprotokoll

Anticimex Försäkringsbesiktning i samarbete med Fastighetsbyrån

| Fastighetsadress:<br>Fjärilsgatan 5 | |

| Besiktningsdatum:<br>2025-09-16 | Protokollnummer:<br>69256478 |

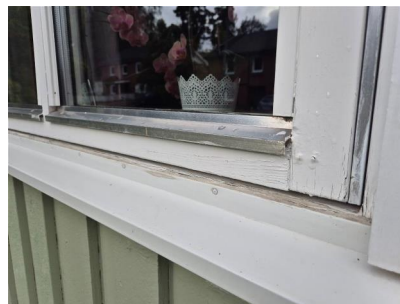
Torrspäckor finns på fönster.

Dessa bedöms inte ha lett till bakomliggande skador.

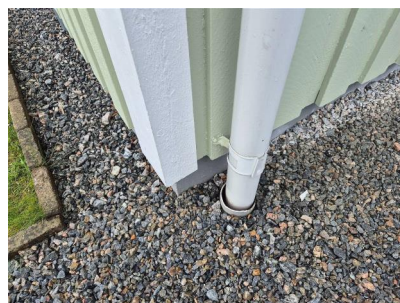
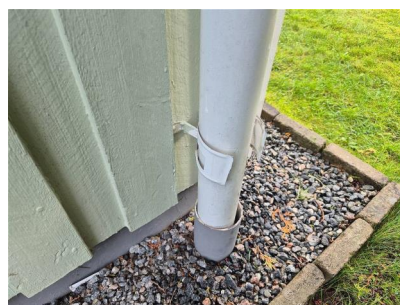
Lövsilar finns inte, fästen till vissa stuprör saknar "sprint" och stuprör från altan samt påbyggt förråd på garage är ej anslutet till markledning.

När det saknas lövsilar så finns det risk att det blir stopp i dagvattenledningen.

För att hindra stopp i dagvattenledningar rekommenderas komplettering av lövsilar.

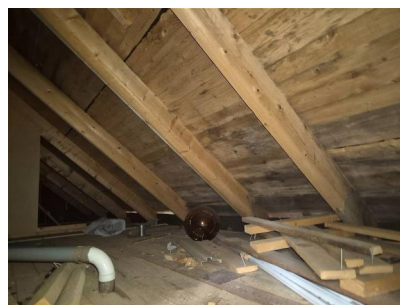
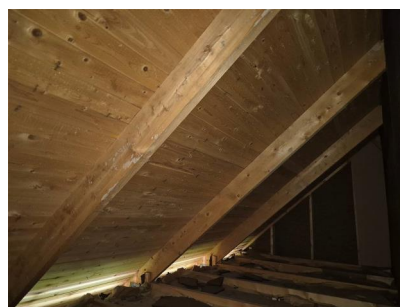
Fuktkvoter uppmättes i takstolar och underlagstak till mellan 10-11% Risk för mikrobiell tillväxt inträffar vid 75% relativ luftfuktighet vilket motsvarar 17% fuktkvot i furuvirke. Observera att fuktigheten på vinden ändras över säsongen, fuktigast är det vindtertid.

Mindre mängd mikrobiell påväxt på underlagstakets insida i takfot ovan entré.

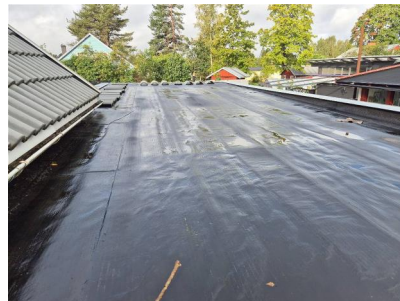
Takbeklädnad av derbigum, låglutande takkonstruktion.

Derbigums tätskikt har en förväntad livslängd på upp till 50 år. Denna långa livslängd, som är bekräftad av oberoende rapporter som BBA, beror på den höga kvaliteten, den dubbla förstärkningen i tätskiktet och dess tålighet mot väder och vind.

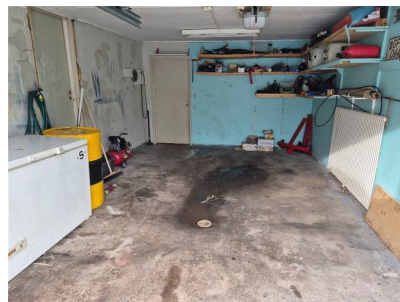
Något slitet golv, äldre golvbrunn.

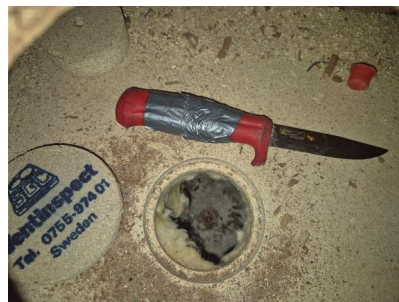
Vid kontroll av uppreglad golvkonstruktion som utfördes via tidigare utfört kontrollhål i garderob i entréhall uppmättes fuktvärden under kritisk nivå för mikrobiell tillväxt och normal lukt upplevdes.

Grundläggningen består av en betongplatta på mark utan underliggande isolering och med ett uppreglat isolerat golv dikt an betongen.

Fuktkvoten uppmättes till 11 % i träkil mellan betongplatta och golvreglar och den relativa fuktigheten till 69% vid en temperatur av 14°C. Risk för mikrobiell tillväxt sker vid en relativ fuktighet vid 75% vilket motsvarar 17% fuktkvot i furuvirke.

Befintlig golvkonstruktion och eventuella väggsyllar riskerar att drabbas av fuktskador på grund av naturlig fuktpåverkan. Detta i sin tur kan leda till mikrobiella skador (angrepp av mikroorganismer) som kan resultera i att mikrobiell lukt sprids till boendemiljön. Om väggsyllarna är tryckimpregnerade kan även en kemisk lukt förekomma.

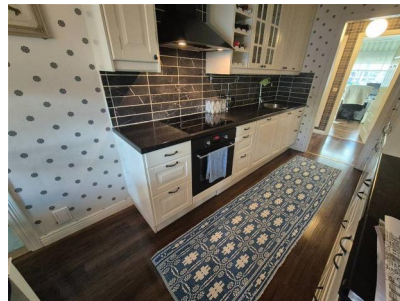
Droppskydd finns ej under inbyggadskyl/frys eller i diskbänkskåp och avloppsslangens upphängningsbygel är ej förankrad.

Sammantaget finns en ökad risk för fuktskador vid läckage.

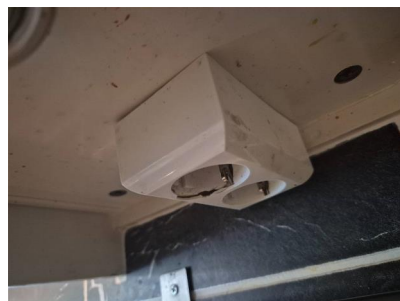
Skyddshölje till el-uttag ovan diskbänk är trasig och bör bytas.

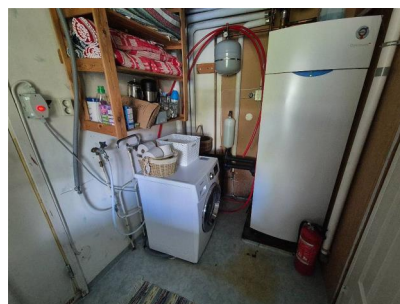
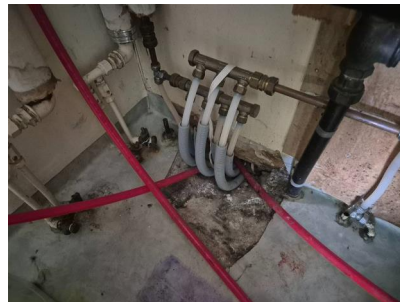
Våutrymmet har äldre yt-/tätskikt samt golvbrunn. Rörgenomföringar finns i golv och delar av plastmattan på golv är trasigt.

Eftersom funktionen, som innebär att ytskiktet/tätskiktet ska vara vattentätt, kan vara nedsatt finns en ökad risk att vatten tränger igenom ytskiktet/tätskiktet med vattenskador i omkringliggande konstruktioner som följd.

Fuktindikering i utrymmet gav inga förhöjda fuktindikationer.

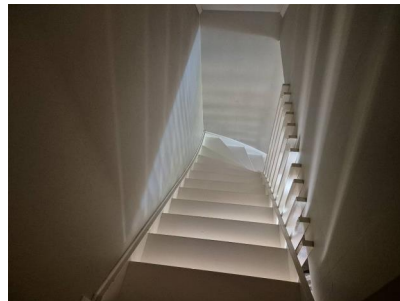
Trappan saknar ledstång

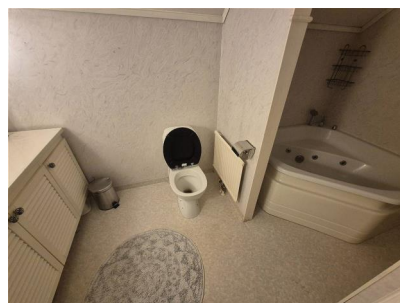
Rör genomföringar finns i golv (vatten-, och värmerör).

Rör genomföringar i golv medför en ökad risk för att vatten tränger ner i omkriggande konstruktioner och orsakar fuktskador. Vid uppbyggnaden av utrymmet var detta tillåtet och utförandet anses därför vara fackmässigt utfört. I dagens branschregler är detta inte längre tillåtet.

Fuktindikering i utrymmet gav inga förhöjda fuktindikationer.
