# Besiktningsprotokoll

Anticimex Försäkringsbesiktning i samarbete med Fastighetsbyrån

| Fastighetsadress:<br>Brages gränd 53 | |

| Besiktningsdatum:<br>2025-09-15 | Protokollnummer:<br>69239506 |

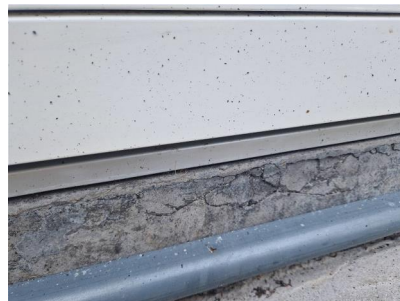
Sprickor finns lokalt i sockelelementen.  
Tröskelblecket under tvättstugans dörr är något kort.

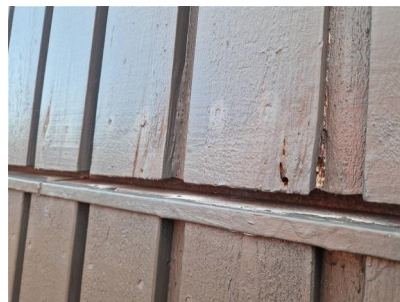
Enstaka rötskador noterades i fasaden.  
Lokalt vid entrén finns mindre bubblor i färgen.

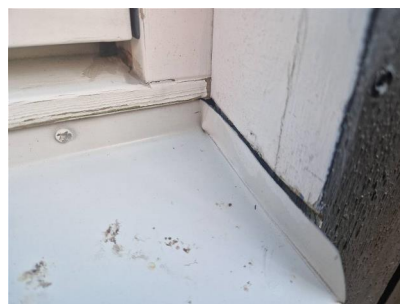
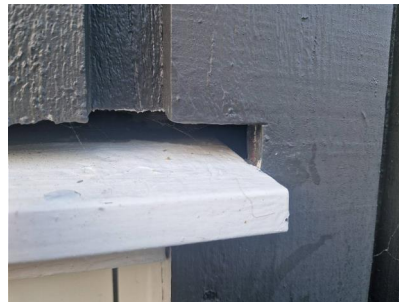
Vissa fönsterbleck är rostangripna.

Vissa fönsterbleck är otäta vid infästningar.

Bristerna medför en ökad risk att vatten rinner in i väggen vilket i sin tur kan leda till fuktskador i väggkonstruktionen.

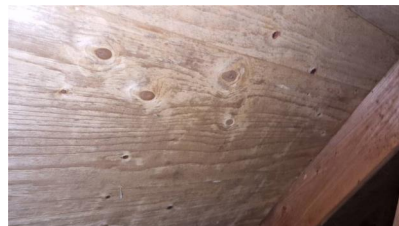
Vinden nås via en invändig lucka.  
Gångplan finns endast på delar av vinden.

Underlagstaket består av Plywood-skivor och lokalt noterades svag mikrobiell påväxt.

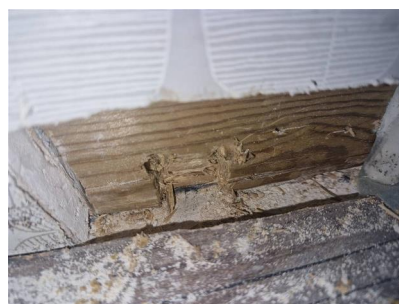
Ett provhål togs upp i nederkant av kökets yttervägg åt sydväst. Syllen består av tryckimpregnerat virke och ligger på en fuktspärr. Fuktkvoten uppmättes i syllen till mellan 9-10 %.

Ett provhål togs upp i nederkant av kökets mellanvägg mot tvättstugan. Syllen består av obehandlat virke utan synlig fuktspärr. Fuktkvoten uppmättes i syllen till 15 %.

Det finns risk för mikrobiell tillväxt om den relativa fuktigheten (RF) i luften är över 75 %, vilket i gran- och furuvirke motsvarar en fuktkvot (FK) på ca 17 %.

Organiskt material mot betongplattan riskerar att drabbas av fuktskador på grund av naturlig fuktpåverkan om fuktskyddet är bristfälligt utfört alternativt saknas. Fuktvandring kan ske från marken genom betongen till organiskt material genom så kallad kapillärsugning och diffusion, vilket kan leda till skador med lukt av mikrobiell karaktär. Då ytterväggssyllarna är rötskyddsbehandlade kan även en kemisk lukt spridas till boendemiljön.

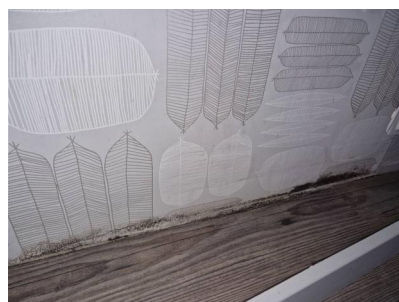
Vid provhåltagning mot yttervägg i köket noterades mikrobiell påväxt på gipsskivan och tapeten bakom golvlisen. Påväxten avstannar ca 1 m från diskbänken.

Det rekommenderas att en fördjupad undersökning utförs för att ta reda på orsak till och omfattningen av detta.

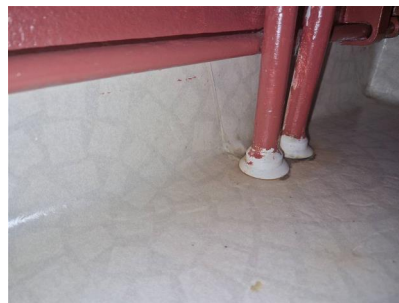
Utrymmet renoverades 2009.  
Rör genomföringar finns i golvet som dessutom är för nära golv-  
/väggvinkel.

Golvfallet är lokalt bristfälligt utfört.

Bristerna avviker från då gällande branschregler. Det finns risk att tätskiktet inte har kunnat anslutas på rätt sätt, vilket kan leda till fuktskador. Fackmässigt utförande innebär att arbetet ska utföras enligt Boverkets byggregler, gällande branschregler samt monteringsanvisningar för samtliga material. Om dessa regler och anvisningar inte följs och en skada inträffar riskerar man att få en nedsatt eller utebliven skadeersättning från sitt försäkringsbolag (villahem).

Fuktindikering utfördes i utrymmet utan anmärkning.

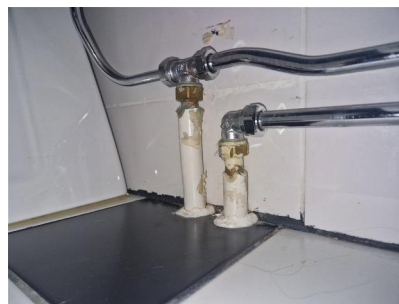
Utrymmet renoverades 2013.

Rör genomföringar finns i golvet som dessutom är för nära golv-/väggvinkel.

Fuktindikering utfördes i utrymmet utan anmärkning.
