# Besiktningsprotokoll

Anticimex Försäkringsbesiktning i samarbete med Fastighetsbyrån

| Fastighetsadress:<br>Vettlandsvägen 1 | |

| Besiktningsdatum:<br>2025-02-03 | Protokollnummer:<br>68804467 |

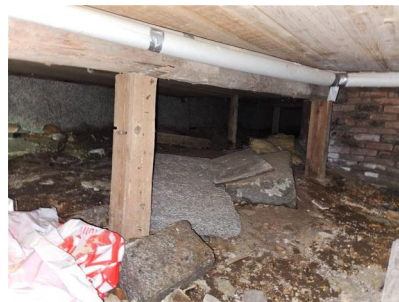
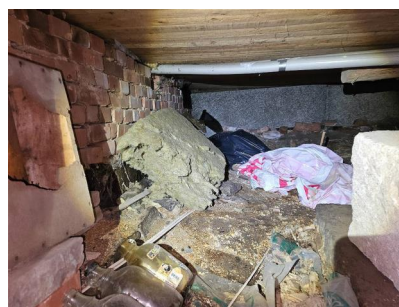
Vid kontroll av krypgrunden uppmättes fuktvärden över kritisk nivå för mikrobiell tillväxt och mikrobiell lukt upplevdes.

Uteluftsventilerade krypgrunder med bjälklag av organiskt material har ofta fuktskador på grund av naturlig fuktpåverkan. Lukten som känns i krypgrunden kan också spridas till boendemiljön.

Fuktkvoten uppmättes till 19% FK i blindbotten.

På markytan ligger organiskt material och markytan saknar plastfolie.

Stödplintar av trä är stämplade mot markytan.

Vi rekommenderar en fördjupad undersökning för att bedöma orsak och omfattning.

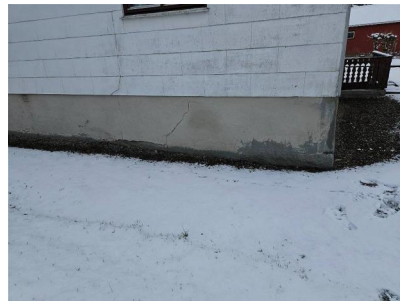
Sprickor och puts släpp förekommer i sockel.

Vi rekommenderar en fördjupad undersökning för att bedöma orsak och omfattning.

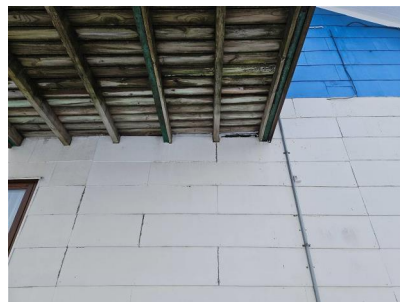
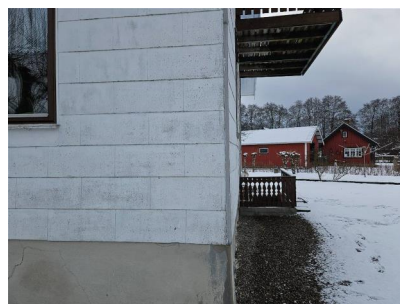
Fasaden har otätheter vid balkong och väggen buktar något på kortsidan.

Otätheterna medför en ökad risk för att fukt tränger in bakom fasaden vilket i sin tur kan orsaka fuktskador. Kontrollera även väggen, då den buktar något.

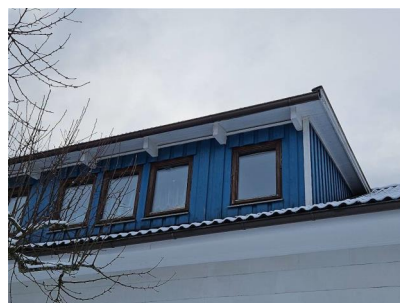
Fönster är i behov av målning/underhåll.

Fönsterbågar och fönsterkarmar där målningsbehov finns riskerar att få fukt- och rötskador på grund av sämre vattenavvisande förmåga.

För att öka livslängden på fönster rekommenderas målning och underhåll.

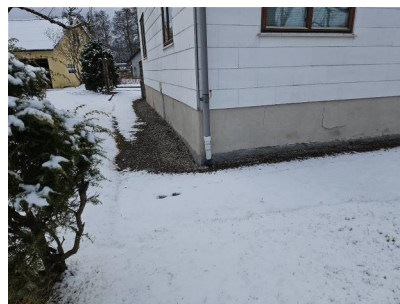
Lövsilar finns inte.

När det saknas lövsilar så finns det risk att det blir stopp i dagvattenledningen.

För att hindra stopp i dagvattenledningar rekommenderas komplettering av lövsilar.

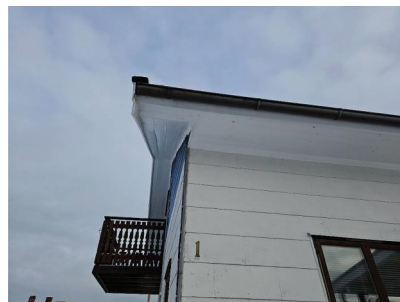
Hängrännor lutar fel och läcker vid ändplåt.

När hängrännor har en felaktig lutning (bakfall) finns risk att regnvatten svämmas över vilket i sin tur kan leda till fuktskador på fasad och sockel.

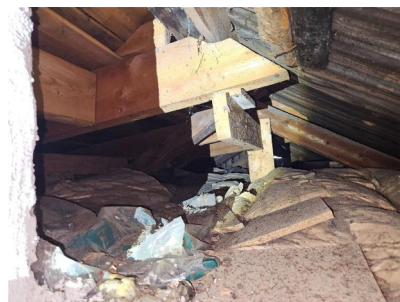
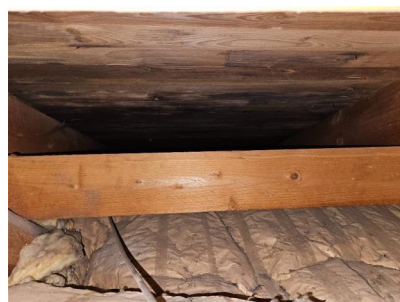
Mikrobiell påväxt finns på underlagstaket och förhöjda fuktvärden uppmäts på träkonstruktioner runt skorstenen ovan vindsluckan. Vinden saknar landgångar och är ganska trång. Inspektion har utförts från luckan.

Fuktkvoten uppmättes till 19-20 %.

Vi rekommenderar en fördjupad undersökning för att bedöma orsak och omfattning.

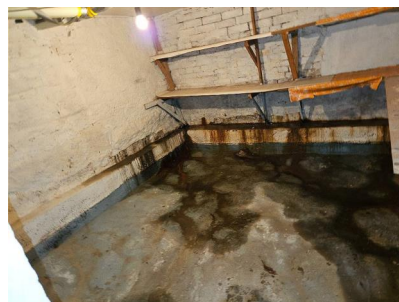
I källardelen, så läcker det in fukt tidvis.

Huset är delvis grundlagt på berg i del av källaren och grundvatten nivån i området kan variera.

Om det är möjligt, så bör huset dräneras. ( huset har stått här sedan 1800 - talet ).

Kontrollera vilka möjligheter som finns och var medveten om att fukt i källare / krypgrund kan påverka konstruktionen.

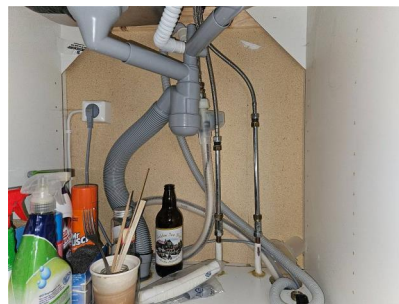
Fuktskydd saknas i diskbänksskåp, diskmaskin och kyl.  
-Avloppsslangen från diskmaskinen är ej förankrad i skåpets bakstycke.

Utan fuktskydd är det svårt att upptäcka läckage från rörledningar. Vatten kan då tränga in i omkringliggande konstruktioner och orsaka fuktskador.

För att upptäcka eventuella läckage, installera ett fuktskydd.
