**Fastighetsuppgifter**

Granbacken 2

Skåltorpsvägen 4

| Uppdragsnummer | C16932 |

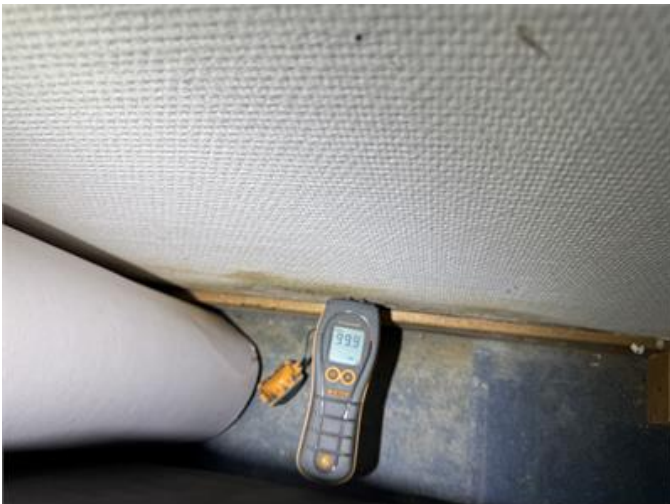
| Besiktningsresultat | | | | | |
|---|---|---|---|---|---|
| Allrum | | | X | | Hög fuktindikation i utreglad vägg, missfärgningar förekommer i golv/väggvinkel, se vidare kommentar riskanalys. |

- Huset har både uppreglade golv och utreglade väggar, vilka båda betecknas som riskkonstruktioner med avseende på fukt- och mikrobiella skador. Förhöjd fuktindikation har noterats och skadornas orsak och omfattning bör fastställas och åtgärdas. Se även protokollets näst sista sida. Pos. 7 och 9.

Hög fuktindikation i utreglad vägg "nedre etage".

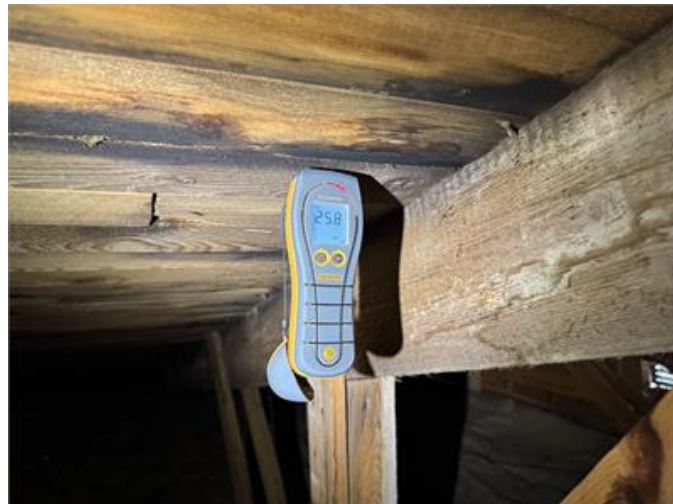
| Besiktningsresultat | | | | | |
|---|---|---|---|---|---|
| Vind från garage | | | X | | <ul style="list-style-type: none"> <li>- Läckage i yttertak förekommer, orsak och omfattning bör fastställas, se även bilder &amp; beskrivningar.</li> <li>- Mikrobiell påväxt noterades på underlagstaket i begränsad omfattning.</li> </ul> |

Förhöjda fuktkvotsvärden i underlagstak på vind "ovan garagetak"

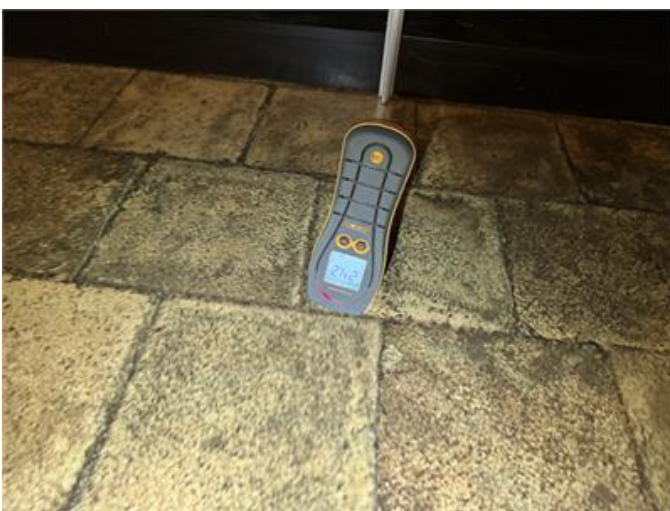
Förhöjd fuktindikation i källarens uppreglade golvkonstruktion.
