Jägmästaren 4

Nygatan 37B

| Uppdragsnummer | A34212 |
| Besiktningsdatum | 2025-09-16 |

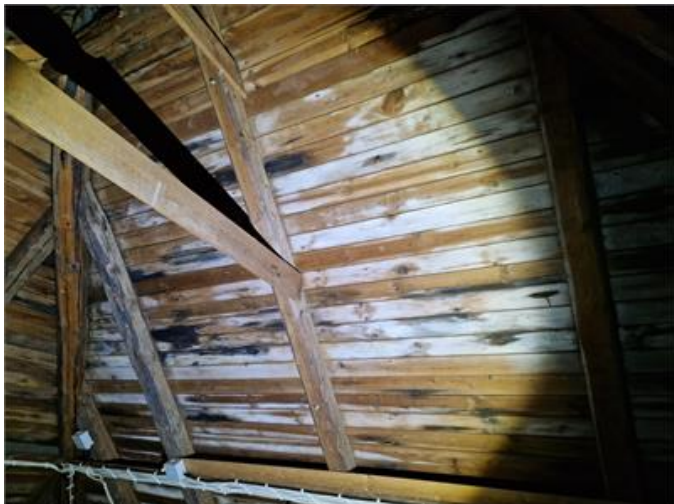
| Besiktningsresultat | | | | | |
|---|---|---|---|---|---|
| Vind | | X | | | Mikrobiell påväxt/Missfärgningar förekommer på underlagstakets undersida, vilket bör kontrolleras regelbundet för att se om förändringar sker och om åtgärder behöver vidtas. Se även bild sid 5. |

Vind:  
Mikrobiell påväxt/Missfärgningar förekommer på  
underlagstakets undersida

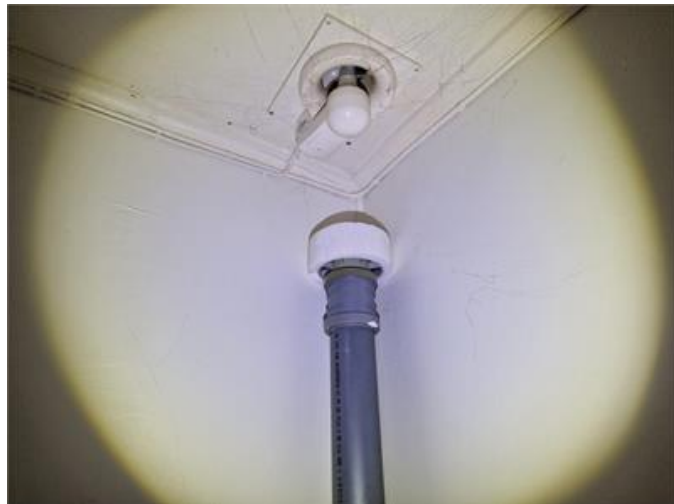
| Besiktningsresultat | | | | | |
|---|---|---|---|---|---|
| Dusch/Wc 1 | | X | | | - Utrymmet har äldre standard och den tekniska livslängden är passerad.<br>- Avloppsavluftning avslutas i utrymmet. Se även bild sid 5. |

Dusch/Wc 1:  
Avloppsavluftning avslutas i utrymmet

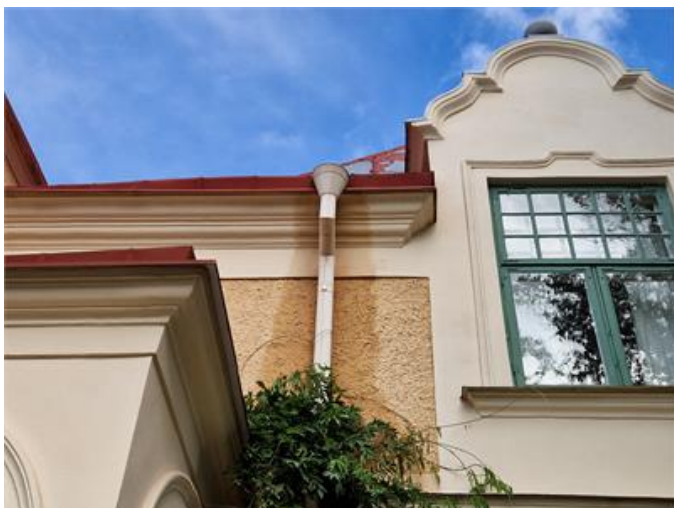
| Besiktningsresultat | | | | | |
|---|---|---|---|---|---|
| Fasad och Sockel | | X | | | - Fuktpåverkan i fasadputs förekommer. Se även bild sid 5.<br>- Skador i fasadputs förekommer. |

Fasad och Sockel:  
Fuktpåverkan i fasadputs förekommer.

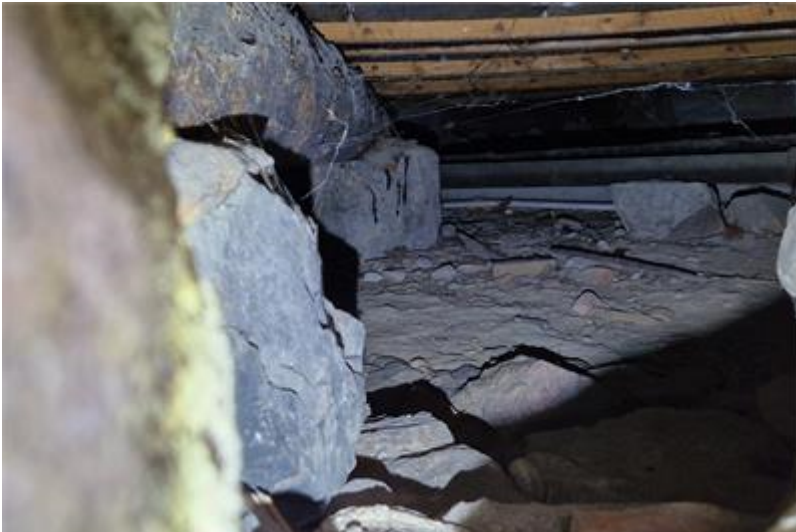
Det kritiska gränsvärdet för mikrobiell tillväxt brukar anges till ca 15-17% fuktkvot (FK).

FK i aktuell torpargrund uppmättes till 11% och inga synliga avvikelser noterades.

Observera att grunden endast kunnat besiktas stickprovsmässigt från ventiler i sockel och öppning i vägg från källare samt att mätvärden normalt sett varierar över årstiderna varför dessa i sig inte kan beskriva omfattningen av en problematik eller garantera frånvaro av sådan. För att säkert fastställa konstruktionens kondition och fuktstatus måste en mer omfattande undersökning utföras.
