# Besiktningsprotokoll

Anticimex Försäkringsbesiktning i samarbete med Fastighetsbyrån

| Fastighetsadress:<br>Tegelbruksvägen 30 | |

| Besiktningsdatum:<br>2025-09-10 | Protokollnummer:<br>69244273 |

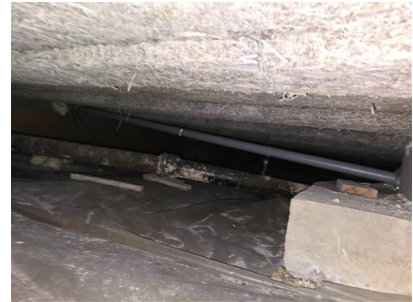
Avloppsrör har för långt avstånd mellan upphängning/avlastnings punkter.

När det är långt mellan upphängning/avlastninge punkter ökar risken att avloppsrören glider isär.

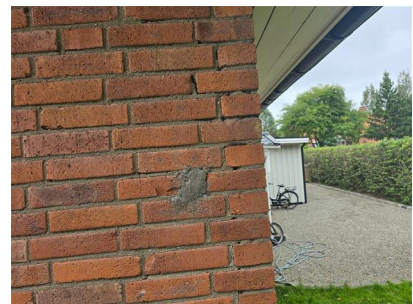
Sprickor finns i tegelfasaden.

Dessa bedöms inte ha lett till bakomliggande skador.

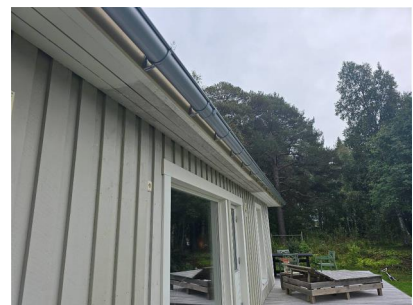
Delar av takfoten ej färdig målad.

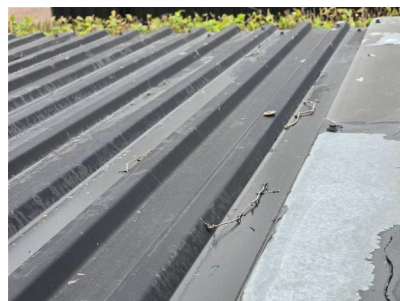
Plåttaket är spikat.

När ett plåttak är spikat medför det att spikarna kan krypa ut.

Vi rekommenderar årlig översyn av spikarna.

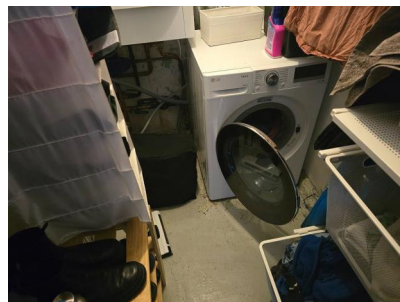
Våutrymmet har äldre yt-/tätskikt.

Eftersom funktionen, som innebär att ytskiktet/tätskiktet ska vara vattentätt, kan vara nedsatt finns en ökad risk att vatten tränger igenom ytskiktet/tätskiktet med vattenskador i omkringliggande konstruktioner som följd.

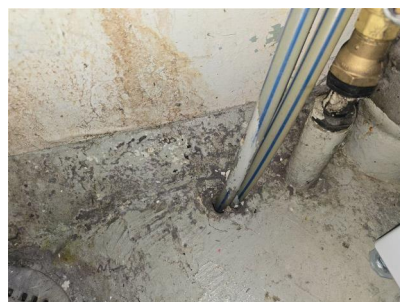
Golvbeläggningsen är otät vid rör genomföring.

De otäta rör genomföringarna medför att vatten kan tränga ner i omkringliggande konstruktioner med fuktskador som följd. Detta kan i sin tur leda till mikrobiella skador (angrepp av mikroorganismer).

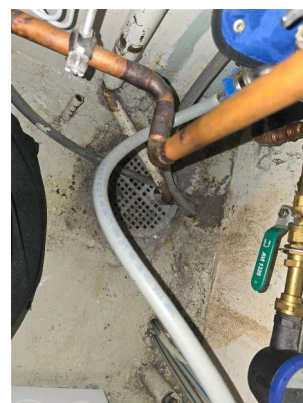
Gjutjärnsbrunnen är rostangripen.

Det finns risk att golvbrunnen rostar sönder med fuktskador som följd.

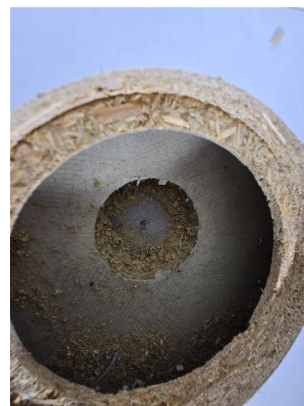
Grundläggningen består av en betongplatta på mark utan underliggande isolering och med ett flytande golvspånskiva på en foam (ljuddämpning). Fuktkvoten uppmättes till 13 % och den relativa fuktigheten till 61% i ytterväggen.

Golvkonstruktionen kontrollerades under garderoben.

Flytande golvkonstruktion och eventuella väggsyllar riskerar att drabbas av fuktskador på grund av naturlig fuktpåverkan om fuktskyddet är bristfälligt utfört alternativt saknas. Fuktvandring kan ske från marken genom betongen till organiskt material genom så kallad kapillärsugning och diffusion, vilket kan leda till skador med lukt av mikrobiell karaktär. Om väggsyllarna är tryckimpregnerade kan även en kemisk lukt förekomma.
