**Fastighetsuppgifter**

Fagerhult 2:179

Nygårdsplatån 51

| Besiktningsdatum | 2025-09-16 |

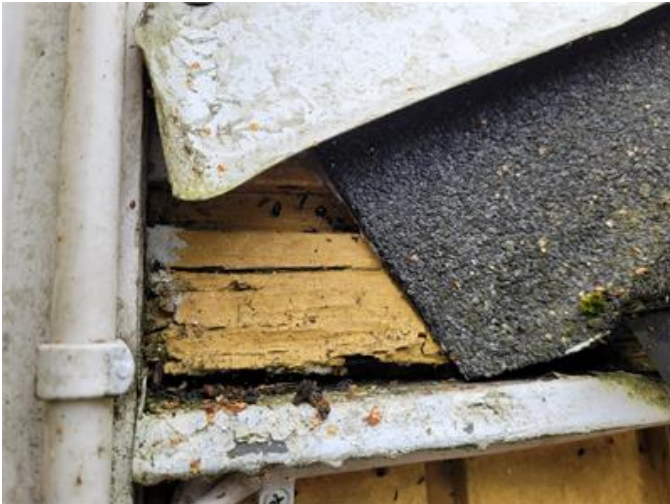
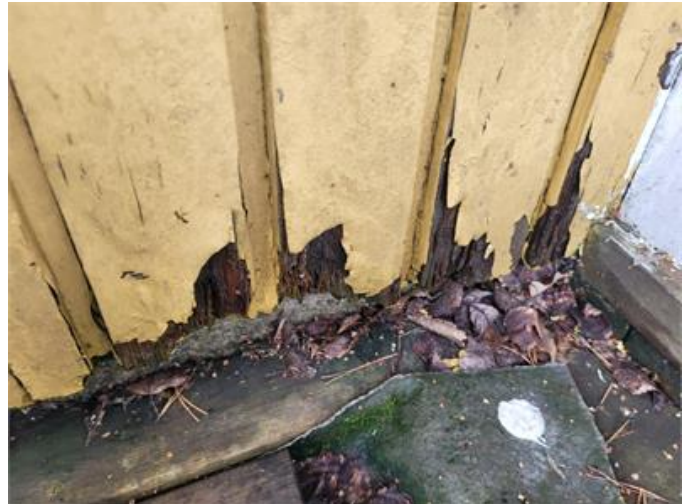
| Besiktningsresultat | | | | | |
|---|---|---|---|---|---|
| Fasad | | | X | | - Värmepumpen saknar kondensvattenavledning, vilket kan medföra fuktskador på intilliggande fasad och grundmur.<br>- Fasadpanelen har rötskador på flera platser, skador i bakomvarande konstruktioner kan inte uteslutas, åtgärdsbehov föreligger. Se bild.<br>- Fasad har underhållsbehov. |

Fasadpanelen har rötskador

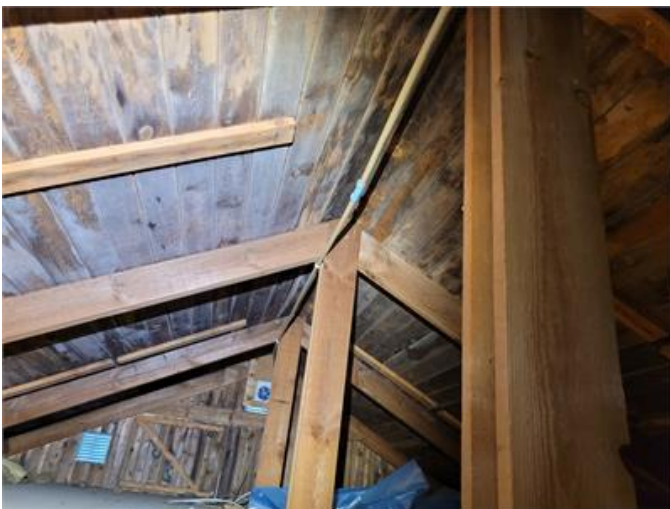
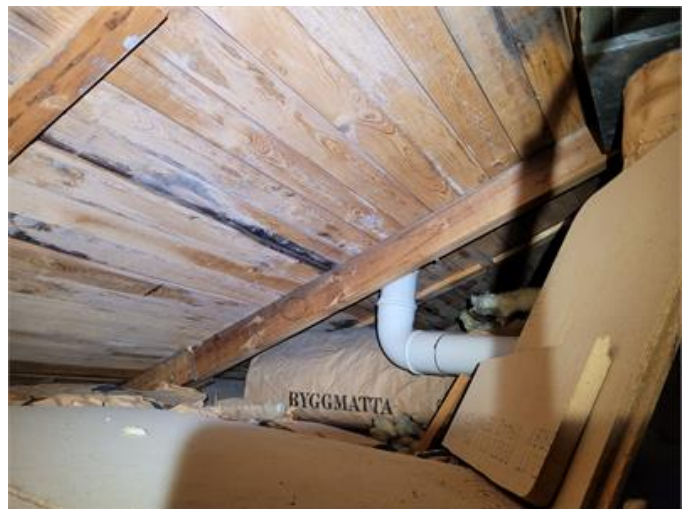
| Besiktningsresultat | | | | | |
|---|---|---|---|---|---|
| Vind | | | X | | - Besiktat från lucka. Stege saknades vid besiktningsstillfället<br>- Mikrobiell påväxt samt fuktfläckar förekommer på underlagstakets undersida, se kommentar/riskanalys.<br>- Se bilder |

Mikrobiell påväxt samt fuktfläckar förekommer på yttertakets insida. Orsak samt omfattning bör fastställas och åtgärdas i erforderlig omfattning, se även info på protokollets näst sista sida, pos. 3.

Mikrobiell påväxt samt fuktfläckar på underlagstak

En vind som har mikrobiella skador på yttertaket insida och där läckage genom yttertaket kan uteslutas bör undersökas noggrant. Orsaken kan vara att varm inneluft tränger upp på vinden på grund av otätheter i vindsbjälklaget. Den varma luften som befuktats i inomhusmiljön kan kondensera eller skapa en hög fuktighet i det kallare yttertaket. Om detta inträffar är det av största vikt att även undersöka byggnadens allmänventilation, vindens isoleringstjocklek, ångspärr, ventilationsspalter m.m.

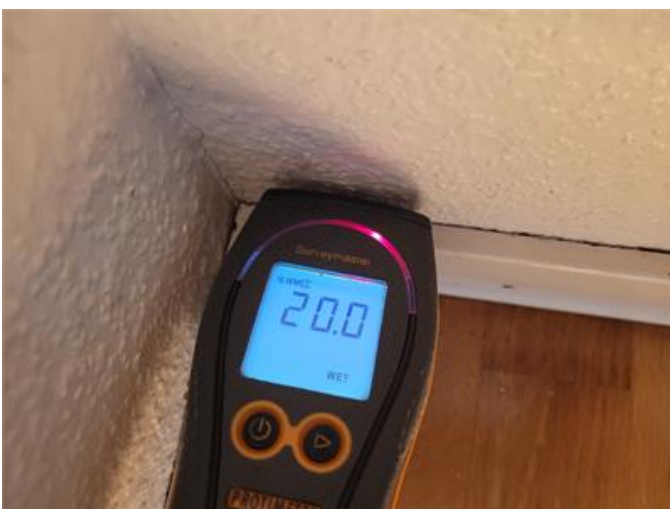
| Besiktningsresultat | | | | | |
|---|---|---|---|---|---|
| Vardagsrum | | | X | | Förhöjd fuktkvot mättes upp i golv/vägg vinkeln. Se bild. Se kommentar/riskanalys gällande flytande golv |

Det förekommer flytande golv på betongplatta, vilket betecknas som en riskkonstruktion med avseende på fukt- och mikrobiella skador. Förhöjd fuktkvot har mätts upp och det rekommenderas därför att en fortsatt teknisk undersökning utförs. Se även info på protokollets näst sista sida Pos. 8.

Förhöjd fuktkvot mättes upp i golv/vägg vinkeln
