# Besiktningsprotokoll

Anticimex Försäkringsbesiktning i samarbete med Fastighetsbyrån

| Fastighetsadress:<br>Holkavägen 3 | |

| Besiktningsdatum:<br>2025-09-15 | Protokollnummer:<br>69252458 |

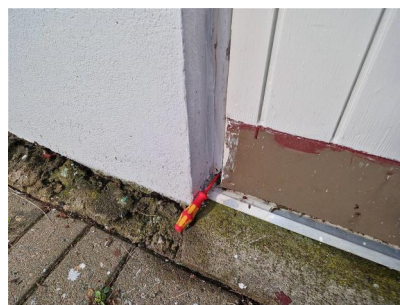
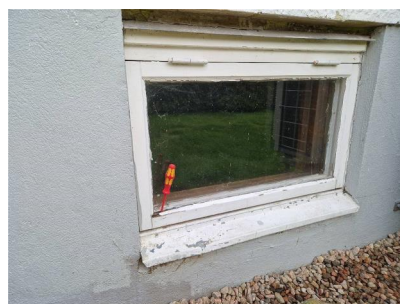
Rötskador förekommer i dörrkarmen till källardörren och på ett fönster till pannrummet.

Vi rekommenderar att kontakt tas med fackman för vidare kontroll och bedömning av lämpliga åtgärder.

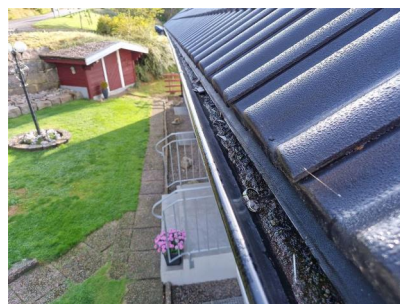
Skräpansamlingar och byggspill förekommer lokalt i hängrännorna.

Eftersom det förekommer skräp i hängrännorna finns risk för fuktskador på fasad och sockel då vatten kan svämma över.

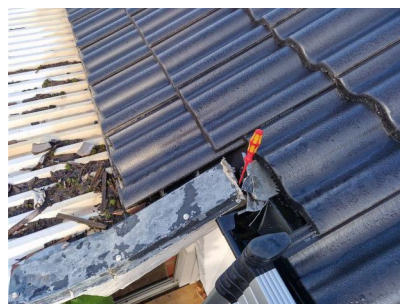
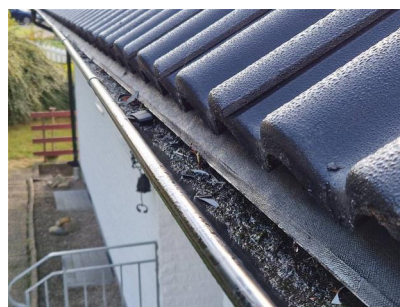
Otätheter och glipor noterades lokalt mellan takpannor och plåtdetaljer i anslutning till uterummstaket som är bristfälligt monterade. Underlagsduken sticker bitvis ner i hängrännorna och är blottad för väder och vind. De yttersta pannraderna är bitvis inte fixerade. Vindskivorna är omålade på "insidan" som vetter mot huset.

Brister i den utvändiga taktäckningen kan leda till att regn- eller smältvatten tränger ner i underliggande takkonstruktion och orsakar fuktrelaterade skador som möjlig följd.

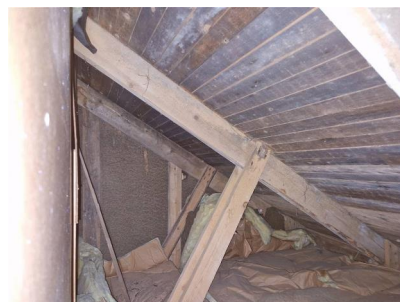
Mikrobiell påväxt finns på underlagstaket.

Detta kan vara ett tecken på att vinden tillförs fukt inifrån bostaden. Observera att besiktning av bostadens ventilationssystem inte har ingått i uppdraget.

För att komma tillrätta med detta kan fukttilförseln inifrån bostaden behöva minskas. Det kan göras genom att ventilationen i bostaden förbättras samt att eventuella otätheter i vindsbjälklaget (tak-/väggvinklar, taklucka med mera) tätas. Läs Anticimex faktablad om ouppvärmade vindsutrymmen för tips och råd.

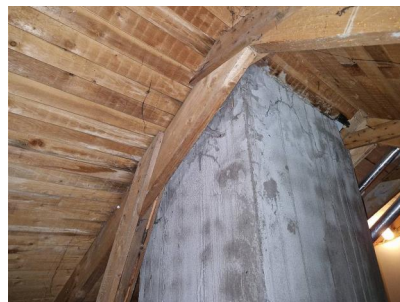
Äldre missfärgningar förekommer lokalt på underlagstaket.

Se vidare under punkt 1 "Insamling av upplysningar och handlingar".

Vid fuktindikering mot missfärgningarna noterades inga förhöjda fuktindikationer.

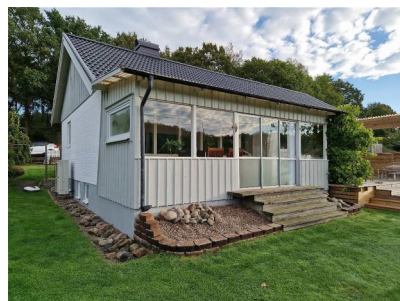
Uterummet är av enklare konstruktion.

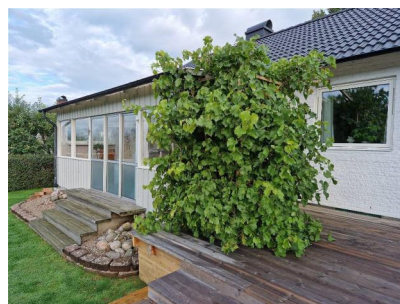
Växter finns i anslutning till byggnaden.

När det finns rabatter och växter nära byggnaden finns risk att fukt stannar kvar i väggarna. Detta kan i sin tur orsaka invändiga fuktskador. Växternas rötter kan också skada grundmuren och sätta dräneringsledningen ur funktion.

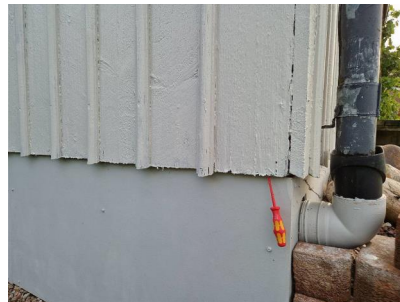
- Torrsprickor, färgsläpp och mindre rötskador förekommer lokalt på fasadpanelen och trädetaljer.  
Glipor och otätheter noterades lokalt i fasadbeklädnaden.

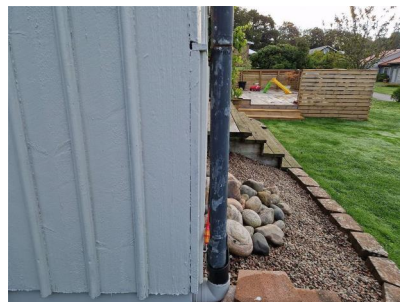
- Färgsläpp och mindre rostangrepp förekommer lokalt på hängrännor och stuprör.

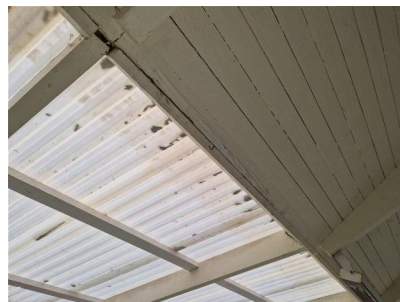
- Äldre missfärgningar/färgsläpp noterades lokalt i takfoten till yttertaket i uterummet.

Vid fuktindikering mot missfärgningarna noterades inga förhöjda fuktindikationer.

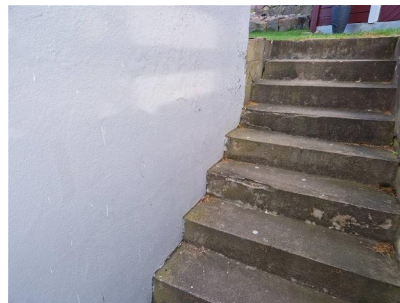
Sprickor och putssläpp förekommer i trappan som är motgjuden mot huset.

Eftersom trappan är motgjuden mot huset finns risk att vatten tränger in i anslutande konstruktioner vilket i sin tur kan leda till fuktrelaterade skador.

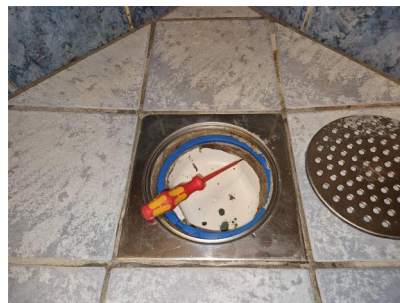
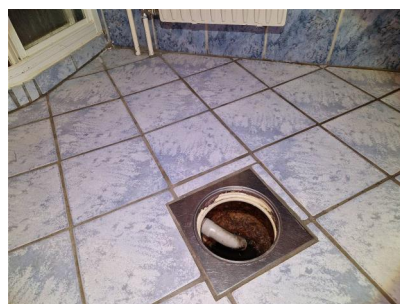
Våtutrymmet har äldre yt-/tätskikt. Brunnsmanchetten sticker ut under klämringen som inte ordentligt nedtryckt i brunnssätet i golvbrunnen till duschzonen. I utrymmet finns en rostangripen gjutjärnsbrunn med anslutet tätskikt. Rör genomföringar finns i golv.

Eftersom funktionen, som innebär att ytskiktet/tätskiktet ska vara vattentätt, kan vara nedsatt finns en ökad risk att vatten tränger igenom ytskiktet/tätskiktet med vattenskador i omkringliggande konstruktioner som följd.

Vid fuktindikering i utrymmet noterades lokalt förhöjda fuktindikationer i duschzonen.

Vi rekommenderar en fördjupad undersökning för att kontrollera orsaken till och omfattningen av de förhöjda fuktindikationerna som uppmättes i utrymmet.

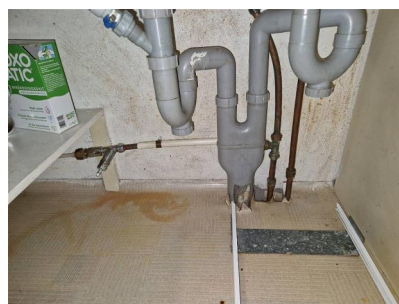
Fuktskydd saknas i diskbänksskåpet.

Utan fuktskydd är det svårt att upptäcka läckage. Vatten kan då tränga in i omkringliggande konstruktioner och orsaka fuktsador.

Vid fuktindikering mot golvytan framför diskbänksskåpet samt vitvaror kunde inga förhöjda fuktindikationer påvisas.

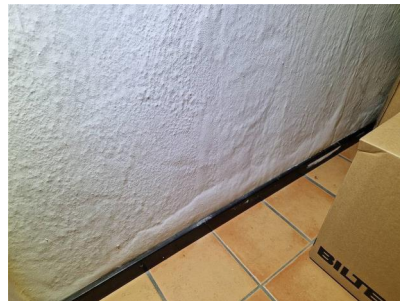
Puts- och färgsläpp förekommer på källarväggarna.

Puts- och färg som släppt från underlaget invändigt på källarytterväggarna är ett tecken på att källarens utvändiga fuktskydd inte längre fungerar tillfredsställande.

För att åtgärda detta måste källarens utvändiga fuktskydd förbättras. Läs Anticimex faktablad om källare för tips och råd.

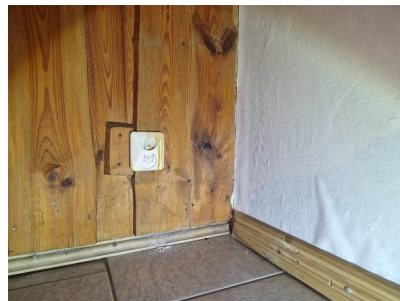
På källarplan finns det träpanel monterat mot källarytterväggarna i gillestugan.

Vid stickprovsvis luktkontroll längs golvlisterna upplevdes bitvis en mikrobiell lukt.

En fuktkvotsmätning utfördes i en panelbräda till den träbeklädda ytterväggen i gillestugan. En mikrobiell lukt upplevdes i golv-/väggvinkeln. Konstruktionen består inifrån sett av träpanel monterat dikt an källarytterväggen åt söder. Vid fuktkvotsmätning i en panelbräda och golvlistan uppmättes fuktkvoten till >28 %.

Det finns risk för mikrobiell tillväxt om den relativa fuktigheten (RF) i luften är över 75 %, vilket i gran- och furuvirke motsvarar en fuktkvot (FK) på ca 17 %. Vid en långvarig fuktkvot på >28% finns risk för rötskador.

Det rekommenderas att alla organiska och ångtäta material som finns monterade direkt mot källarväggarna och betongplattan rivs ut. Bakomliggande ytor rengörs noggrant innan man eventuellt återställer med fukt- och luktsäkra konstruktioner.

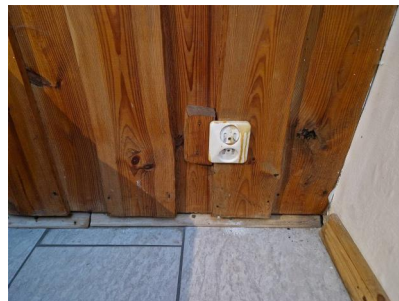
Ojordade eluttag finns i rum med klinkergolv.

När man har ojordade eluttag i rum med klinker finns det en ökad risk för personskador.

Kontakta en elektriker för kontroll och åtgärd.
