**Fastighetsuppgifter**

Borgstena 3:21

Björkängsvägen 3A

## Bilaga 1 för kontroll av valda konstruktioner

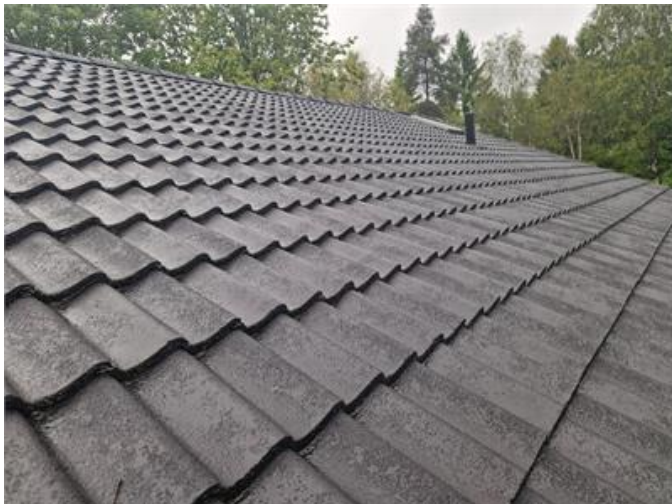
| Besiktningsresultat | | | | | |
|---|---|---|---|---|---|
| Tak | | x | | | Äldre yttertak med takpannor och underlagstak med träfiberskiva, se kommentar/riskanalys |

**Tak:** Då taktäckningen är av äldre standard har det ett minskat motstånd mot vatteninträngning. Detta i sin tur kan leda till fuktskador på takkonstruktionen vilket kan påverka byggnaden och dess inomhusklimat negativt.

Vy på yttertak

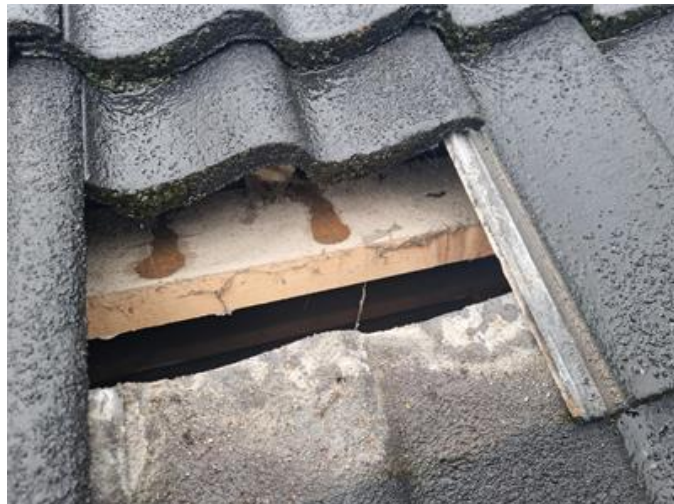
| Besiktningsresultat | | | | | |
|---|---|---|---|---|---|
| | | | x | | Underlagstaket avslutas innan takfoten och vid läckage är risken stor att regnvatten leds mot taksims/yttervägg, kontakta en fackman för en bedömning samt åtgärd |

Då underlagstaket består av träfiberskivor utan yttre täckning av papp finns risk att regn/snö tränger in i skarvar vid ogynnsam väderlek med läckage på vindsutrymmet som följd. Detta kan påverka byggnaden och dess inomhusklimat negativt.

Vy på underlagstak med fuktkänslig avslutning

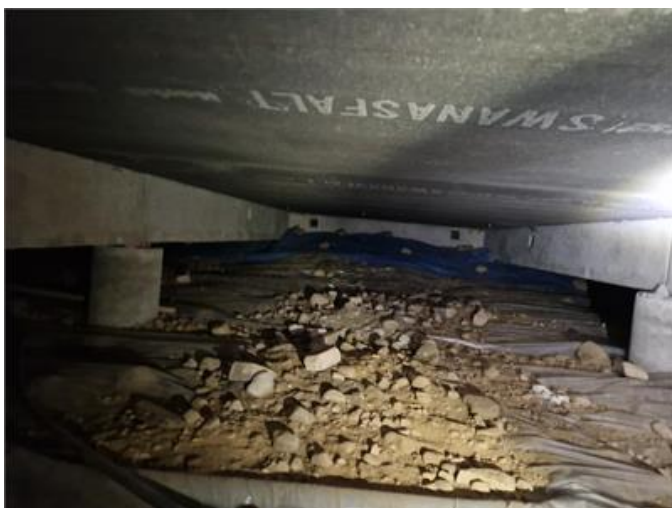
| Besiktningsresultat | | | | | |
|---|---|---|---|---|---|
| Krypgrund | | | x | | Krypgrunden är en riskkonstruktion, kontroll och fuktmätningar utfört, se bilaga 1 |

Vy i krypgrund

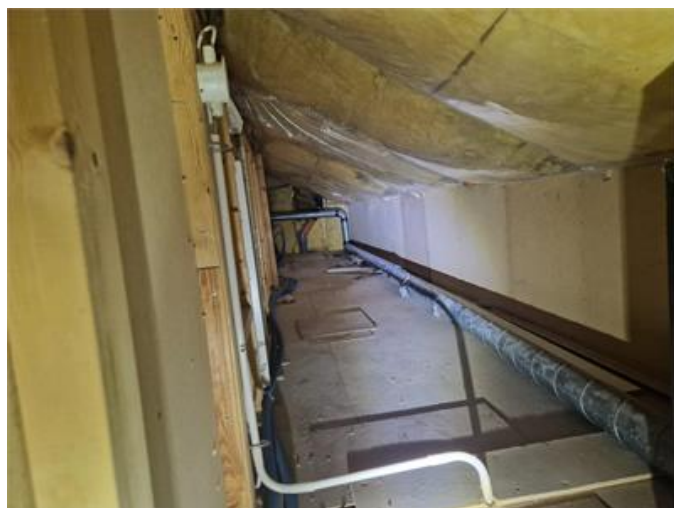
| Besiktningsresultat | | | | | |
|---|---|---|---|---|---|
| Klk/sidovindar | | X | | | Rikligt med lösöre vid besiktningen. |

Vy på sidovind

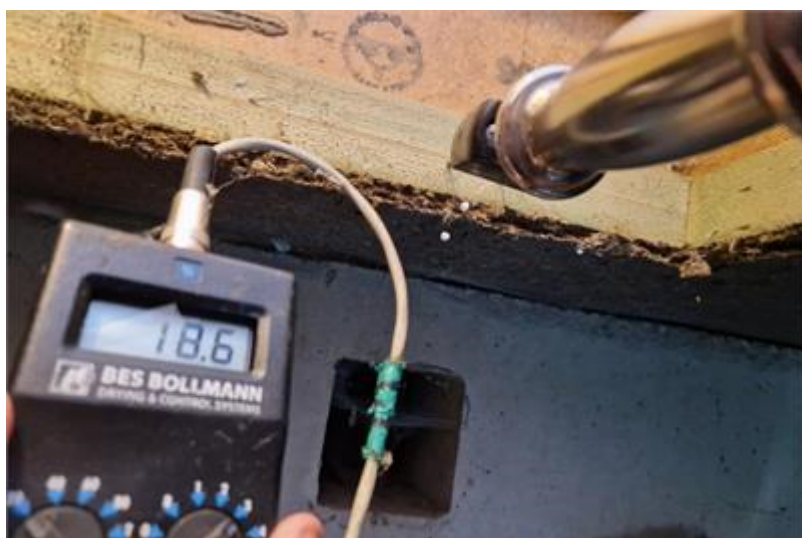
Vid besiktningen utförs stickprovsmässiga fuktmätningar i krypgrunden. Fuktkvoten visade på 17-19% och gränsvärdet för mikrobiell påväxt ligger på 17%. Det rekommenderas en fortsatt teknisk utredning för att kontrollera orsaken till och omfattningen av detta,

Klimatet i en uteluftsventilerad krypgrund är beroende av rådande uteklimat. Material i utrymmet fuktas upp under sommarhalvåret. Är värmeisoleringsförmågan god hos bjälklaget förlängs uppfuktningsperioden. Under uppfuktningsperioden råder ofta gynnsamt klimat för mikrobiologisk tillväxt (mögel, bakterier och röta) eller kemisk lukt från behandlat/tryckimpregnerat material. Detta kan ge upphov till en avvikande lukt, vilket kan påverka byggnaden och inomhusmiljön negativt.
