**Fastighetsuppgifter**

Svanvik 1:177

Svanvik 17

| Uppdragsnummer | P4870 |

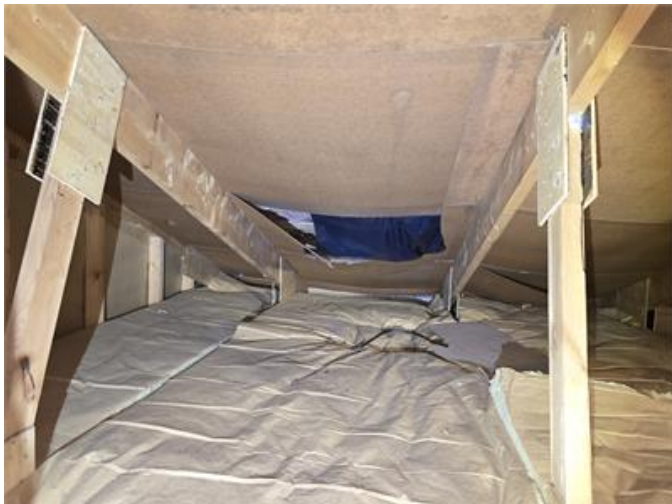
| Besiktningresultat | | | | | |
|---|---|---|---|---|---|
| Nockvind | | X | | | Några takfiberskivor hänger ner, pannor synliga mot söder. Fuktläckor noteras runt rör till kamin, fuktkvotsmätning utförd utan anmärkning. |

Nockvind: Träfiberskiva som hänger ner.

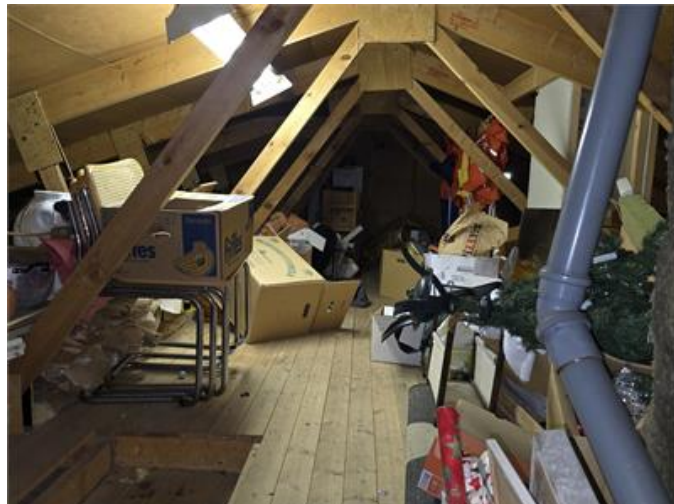
Nockvind: Översiktsbild.

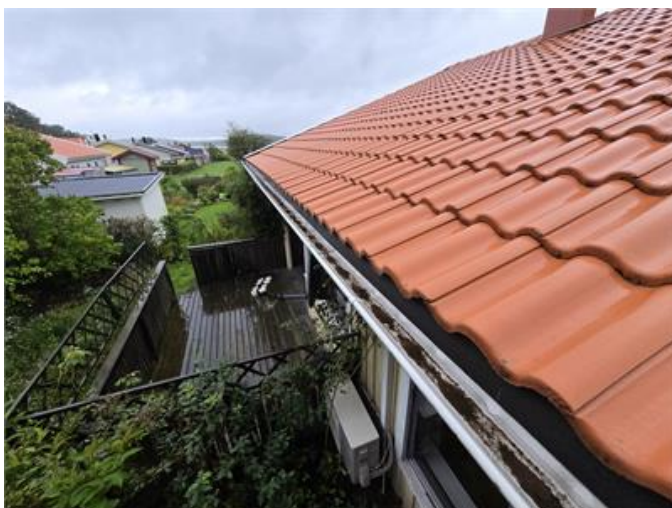
| Besiktningsresultat | | | | | |
|---|---|---|---|---|---|
| Stuprör&rännor | | X | | | Stående vatten, justeringsbehov.<br>Lövens finns ej, risk för stopp i markledningar. |

Stuprör/rännor: Stående vatten, justeringsbehov.  
Takpapp används som fotplåt.

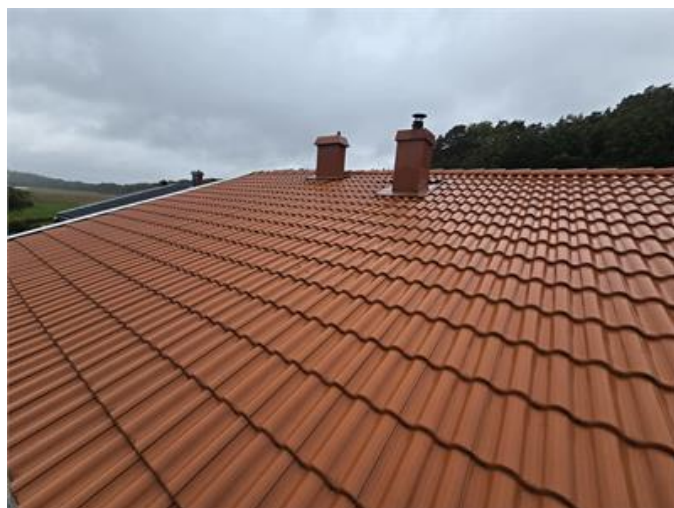
| Besiktningsresultat | | | | | |
|---|---|---|---|---|---|
| Tak | | X | | | Underlagstaket består av träfiberskivor utan yttre täckning av papp.<br>Takpapp monterad som fotplåt.<br>Begynnande rötskador på vindskivor.<br>Se kommentar/riskanalys.<br>Tak besiktat från stege vid takfot då tagsteg ej finns monterade. |

Då underlagstaket består av träfiberskivor utan yttre täckning av papp finns risk att regn/snö tränger in i skarvar och andra otätheter vid ogynnsam väderlek och orsaka fuktelaterade skador på skivorna och i värsta fall vidare ner i konstruktionen. Det är därmed extra viktigt att löpande kontrollera att takpannorna är hela och ligger rätt.

Tak: Översiktsbild.

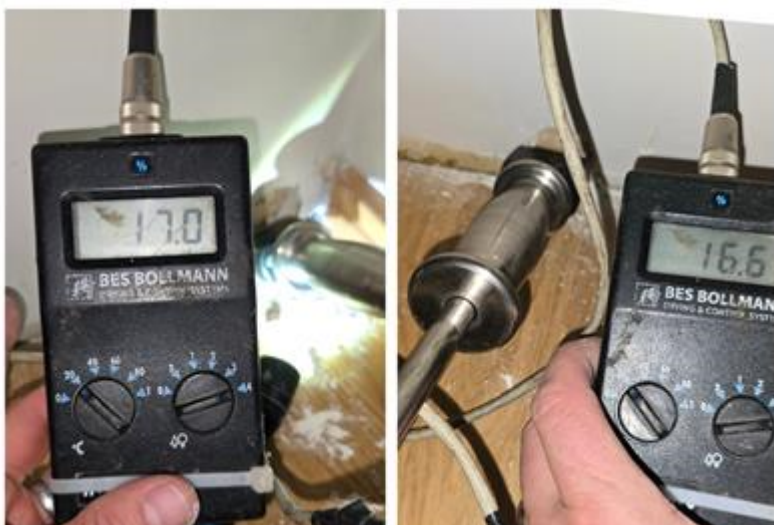
Kontroll av konstruktionen gjordes via stickprovsmässig håltagning bakom golvlister i Sovrum 3. (ytterväggsyll samt innerväggsyll).

Ingen avvikande lukt upplevdes i konstruktionen och fuktvärden i nivå med gränsvärdet för mikrobielltillväxt uppmättes.

Fuktkvoten uppmättes till ca 16-17% i ytterväggsyll och i innerväggsyll.

Risk för mikrobiell tillväxt föreligger vid en fuktkvot på 17% och rötskador >28%.
