**Fastighetsuppgifter**

Resande Man 3

Askögatan 13

| Besiktningsdatum | 2025-08-18 |

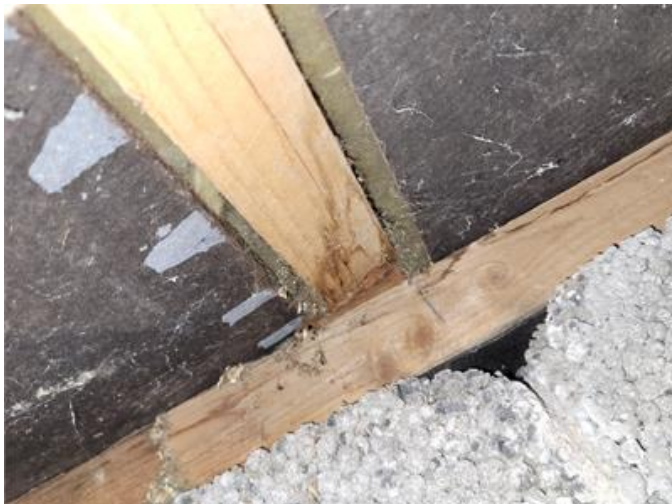
| Besiktningsresultat | | | | | |
|---|---|---|---|---|---|
| Krypgrund | | | X | | - Delar av grunden är ej besiktningsbar och dess kondition på dessa platser kan därför inte bedömas.<br>- Både mikrobiell påväxt och förhöjd fuktindikation förekommer på blindbotten, se kommentar/riskanalys.<br>- Spricka i grundmuren noterades bör kontrolleras regelbundet.<br>- Fuktfläckar noterades på syll och golvbjälkar.<br>- Öppet vatten noterades.<br>- Se bilder |

Fuktfläckar på golvbjälklag

En krypgrund är en riskkonstruktion med avseende på fukt- och mikrobiella skador. Skador har noterats och skadornas omfattning bör därför fastställas och åtgärdas. Se även info sista sidan. Pos. 10.

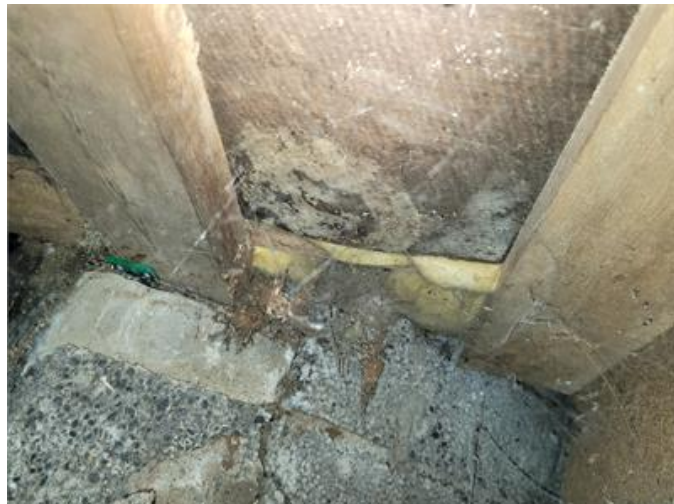
Mikrobiell påväxt på blindbotten

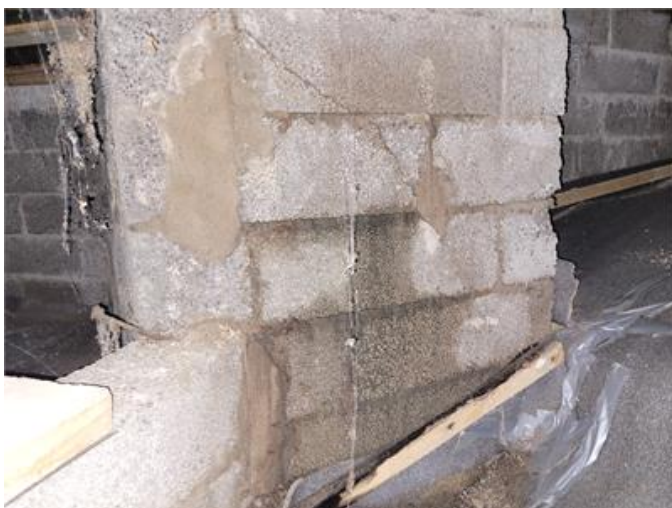
| Besiktningsresultat | | | | | |
|---|---|---|---|---|---|
| Grund | | X | | | - Sprickor förekommer i normal omfattning. |

Spricka i grundmur

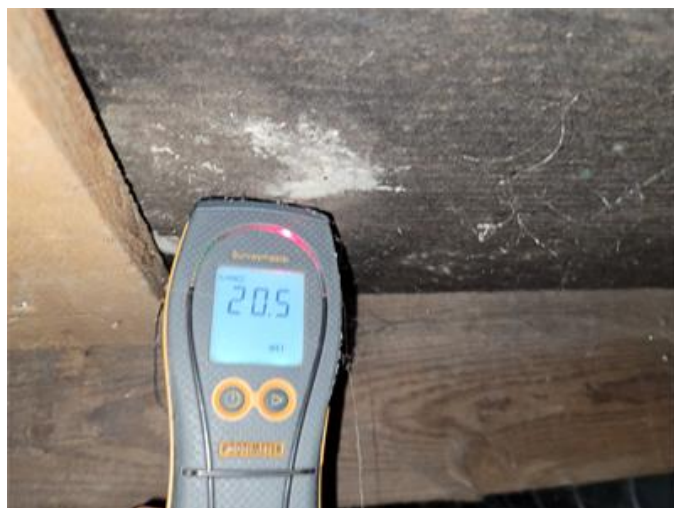
Fuktkvotsmätning.
