**Fastighetsuppgifter**

Grycksbo 1:16

Fågelsången 10

## Bilaga 1 för kontroll av valda konstruktioner

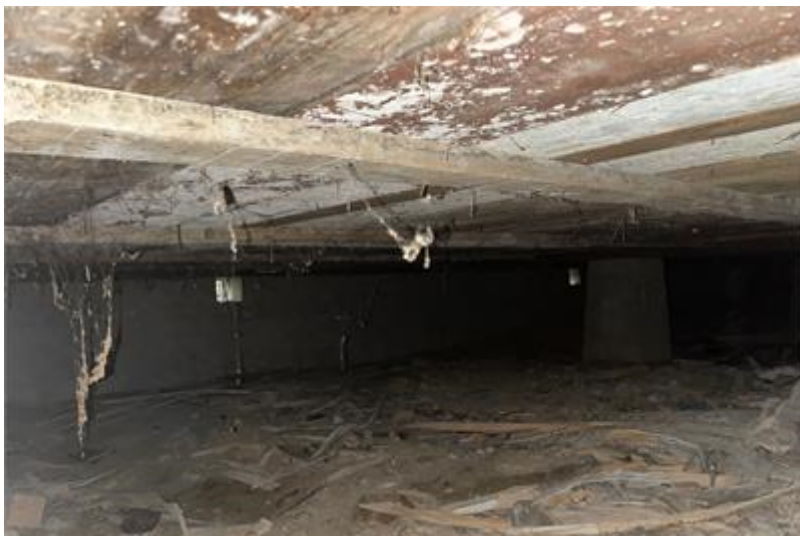
Fuktmätning utfördes upp i trossbotten via sockelventil. Det uppmätta fuktvärdet var 20-21% FK. Det kritiska gränsvärdet för mikrobiell tillväxt brukar anges till 17% fuktkvot (FK).

Notera att stickprovsmässig undersökning är utförd samt att mätvärden normalt sett kan variera över årstiderna. För att säkert fastställa konstruktionens kondition och fuktstatus måste en mer omfattande undersökning utföras.

Lucka till grunden saknas vilket rekommenderas för att lättare kunna inspektera utrymmet.
